บทที่ 3

ผลการศึกษา

การวิจัยเรื่องการประเมินการจัดการระบบกำจัดของเสียของสถานบริการสาธารณสุข สังกัดกระทรวงสาธารณสุขในภาคใต้ กรณีศึกษา จังหวัดนครศรีธรรมราช ยะลา และปัตตานี เป็นการวิจัยเชิงคุณภาพและสำรวจเชิงปริมาณ เลือกตัวอย่างแบบเจาะจง (purposive sampling) คือ ศูนย์ส่งเสริมสุขภาพ 2 แห่ง และโรงพยาบาลสมเด็จพระยุพราช 2 แห่ง ทำการเก็บข้อมูลโดยใช้แบบประเมินผลการกำจัดของเสียสถานบริการสาธารณสุข และการเก็บตัวอย่างน้ำเสียวิเคราะห์คุณภาพทางกายภาพ เช米 และซีวภาพ นำเสนอผลการศึกษาออกเป็น 3 ประเด็น คือระบบบำบัดน้ำเสีย และเตาเผา Müll ฝอยติดเชื้อ และระบบคุณภาพการกำจัดของเสีย ประกอบด้วย 9 ตอน ดังนี้

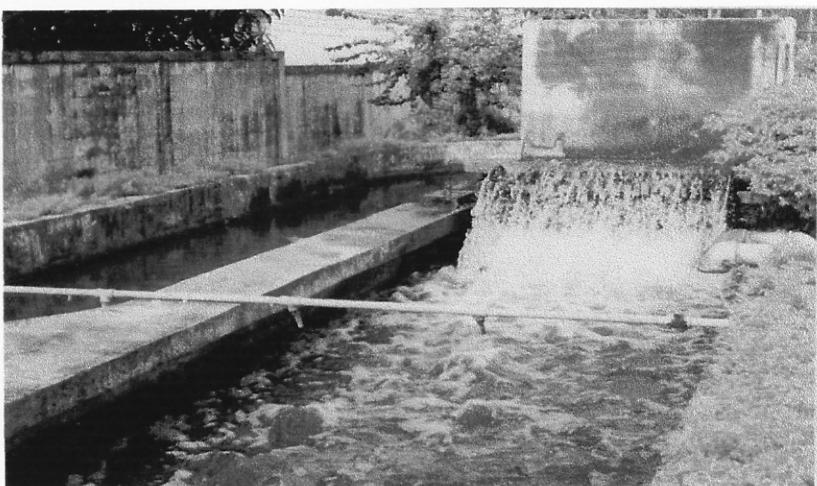
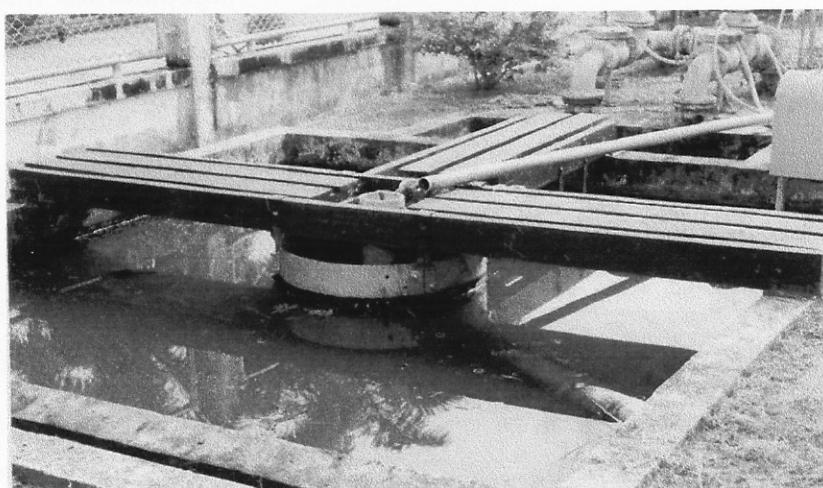
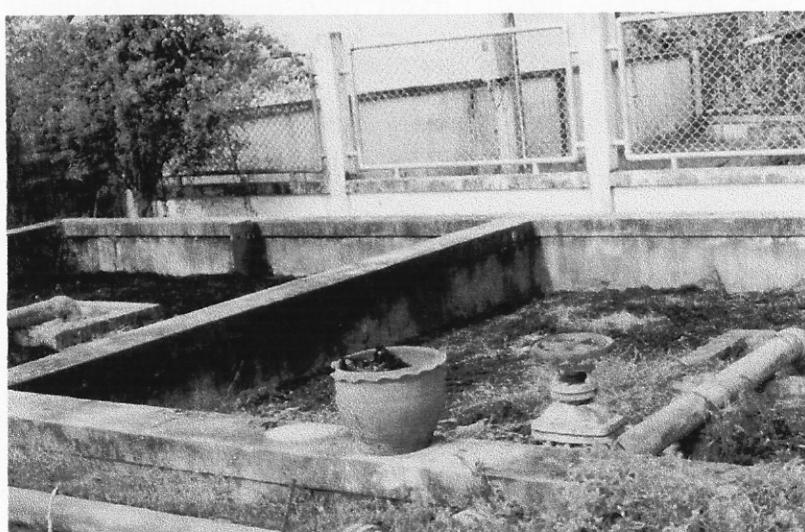
ภาพประกอบที่ 22 ระบบบำบัดน้ำเสียของโรงพยาบาลสมเด็จพระยุพราชสายบุรี

โรงพยาบาลสมเด็จพระยุพราชสายบุรี มีระบบบำบัดน้ำเสียเป็นแบบคลองวงเวียน รับน้ำเสียเฉพาะจากโรงพยาบาล อพาร์ทเม้นท์ ไม่รวมน้ำเสียจากการโรงครัวและบ้านพักอาศัยภายในโรงพยาบาล สร้างเมื่อปี 2537 มีลักษณะคล้ายกับระบบบำบัดน้ำเสียของ ศส.11 นครศรีธรรมราช ระบบตั้งอยู่ด้านหน้าสุดของโรงพยาบาล ประกอบด้วยส่วนต่าง ๆ ดังแสดงในภาพประกอบที่ 21 และ 22 มีรายละเอียดดังนี้

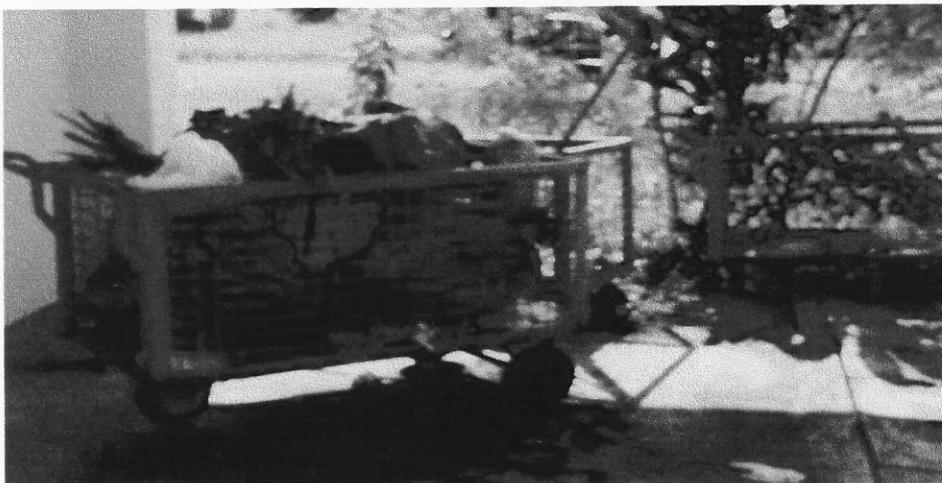
ก. ศูนย์ส่งเสริมสุขภาพเขต 11 นครศรีธรรมราช

ศูนย์ส่งเสริมสุขภาพเขต 11 นครศรีธรรมราช ได้จัดการอบรมการแยกประเภท มูลฝอยให้แก่คุณงานประจำอาคารต่าง ๆ และกำหนดให้มีการแยกประเภทมูลฝอยติดเชือกใส่ในถุง แตง มูลฝอยทั่วไปใส่ในถุงดำ มูลฝอยประเภทห้ามแก้วใส่ถุงสีฟ้า และเข้มขัดยาใส่ขวดที่มีน้ำยาฆ่าเชื้อ ให้เดิมໄไอไปคลอไวร์ ความเข้มข้น 0.5 % คุณงานจะเก็บรวบรวมมูลฝอย 2 ครั้งต่อวัน โดยการรวมปากถุงแล้วผูกเชือก ติดสติกเกอร์แยกแผนกซึ่งจะบอกที่มาของมูลฝอยติดเชือกถุงนั้น ๆ ยกถุงมูลฝอยใส่รถเข็นที่มีลักษณะไปร่วม มีอยู่ทั้งหมด 3 คัน อยู่ในสภาพเก่าใช้งานมานาน เข็นไปจอดได้ด้านข้างอาคารหน่วยจ่ายกลาง ซึ่งกำหนดให้เป็นบริเวณพักมูลฝอย ดังภาพประกอบที่ 23 รอให้คุณงานที่มีหน้าที่ดูแลและกำจัดมูลฝอยบรรทุกนำไปกำจัด โดยรถกะบะที่บางครั้งใช้เป็นรถบรรทุกอาหารสดเพื่อนำไปปั่นปั่นประกอบให้แก่ผู้ป่วย ยกเงินวันเสาร์ อาทิตย์ โดยการแยกถุงดำซึ่งเป็นมูลฝอยทั่วไปนำไปเป็นที่ “หุงท่าตลาด” เป็นบริเวณที่มีการทิ้งและกำจัดมูลฝอยแบบฝังกลบของเทศบาลนครนครศรีธรรมราช โดยจ่ายค่ากำจัดให้เทศบาลเดือนละ 300-400 บาท ถุงแตงซึ่งบรรจุมูลฝอยติดเชือกนำไปกำจัดโดยการเผาในเตาเผาของโรงพยาบาลราษฎร์นครศรีธรรมราช ที่มีระบบการเผา มูลฝอยแบบศูนย์รวม ดังแสดงในภาพประกอบที่ 24 สรุวในด้านความปลอดภัยของคุณงาน ทางโรงพยาบาลส่งเสริมสุขภาพได้กำหนดให้คุณงานที่ทำหน้าที่เก็บรวบรวม ขนส่งมูลฝอยติดเชือก สรุวถุงมือยา หน้ากากปิดจมูกปาก พลาสติกันเปื้อน รองเท้าบู๊ท ทุกครั้งที่มีการปฏิบัติงาน คุณงานที่ทำหน้าที่รวมรวมและบรรทุกมูลฝอยจะมีอุปกรณ์ป้องกันอันตรายส่วนบุคคลคือ ถุงมือและหน้ากากปิดจมูกปากเท่านั้นและที่ผ่านมาเคยประสบอุบัติเหตุถูกเข็มต่างจากการใช้มือกดถุงมูลฝอยติดเชือก

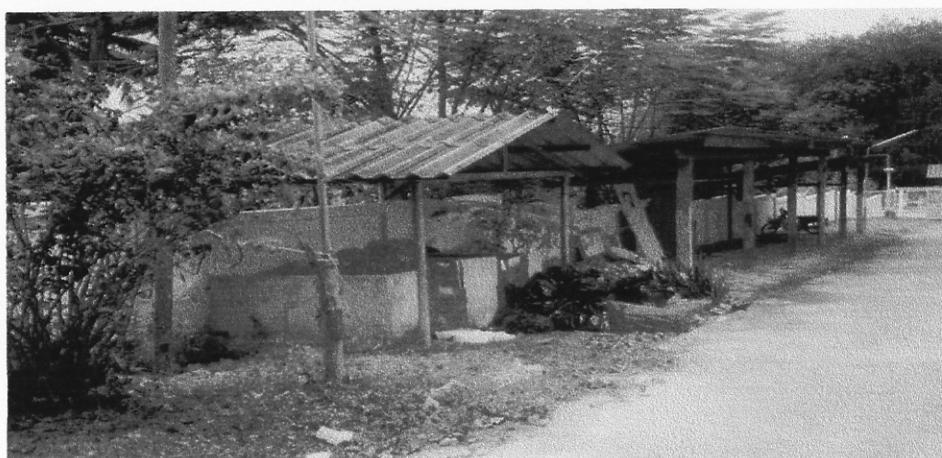
ข. ศูนย์ส่งเสริมสุขภาพเขต 12 ยะลา

ศูนย์ส่งเสริมสุขภาพเขต 12 ยะลา กำหนดให้มีการแยกประเภทมูลฝอยทั่วไป และมูลฝอยติดเชือก ใส่ถุงดำและถุงแดงตามลำดับ มูลฝอยติดเชือกสวนใหญ่มาจากห้องคลอด ห้องทำแมลง ห้องทันตกรรม ห้องเด็กป่วย เป็นต้น โดยให้คุณงานที่ทำหน้าที่เก็บรวบรวมนำไปใส่ในถังที่จัดเตรียมไว้บริเวณด้านหน้าโรงพยาบาลแม่และเด็ก ดังภาพประกอบที่ 23 เพื่อรอรถบรรทุกของเทศบาลมาเก็บขน และบรรทุกนำไปกำจัดโดยแยกรถบรรทุกมูลฝอยทั่วไป และมูลฝอยติดเชือกรถบรรทุกมูลฝอยทั่วไปจะมาเก็บทุกวัน เพื่อนำไปเทกของฝากกลางคืน ส่วนมูลฝอยติดเชือกจะมีรถบรรทุกอีกคันมาเก็บและนำไปเผาในเตาเผาของเทศบาลนครยะลา ซึ่งตั้งอยู่ติดเขตอำเภอวังจันทร์หวัดยะลา ดังแสดงภาพประกอบที่ 25

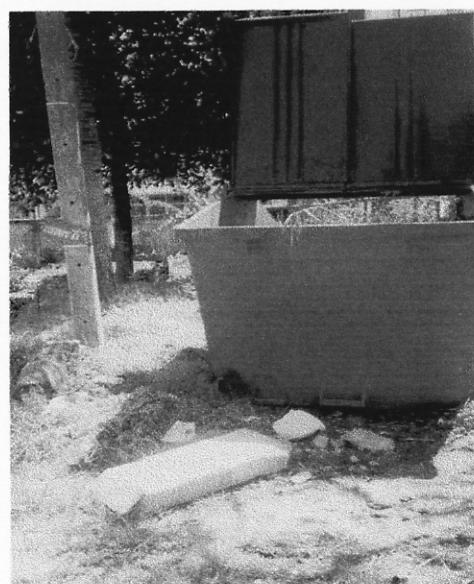
ง. โรงพยาบาลสมเด็จพระปุพาราชยะหา
ภาพประกอบที่ 23 สภาพที่พักน้ำฝนอยติดเชื้อรอการนำไปกำจัด

โรงพยาบาลสมเด็จพระยุพราชยะนา กำหนดให้มีการแยกประเภทมูลฝอย คล้ายคลึงกับศูนย์ส่งเสริมศูนย์ภาพเขต 12 ยะลา ให้คุณงานนำไปไว้ที่คอกพกมูลฝอย ชั้นมี 2 แห่ง คือบริเวณด้านข้างอาคารผู้ป่วยใน ดังภาพประกอบที่ 23 และบริเวณอาคารที่พักของเจ้าหน้าที่ด้านหลังโรงพยาบาล ถุงเดงจะถูกบรรทุกโดยรถกะบะนำไปเผาในเตาเผามูลฝอยติดเชื้อของโรงพยาบาลในตอนเข้าของทุกวัน ยกเว้นวันเสาร์ และอาทิตย์ สำหรับถุงดำรถเทศบาลต่ำบลยะหาจะบรรทุกไปกำจัดต่อไป ดังแสดงในภาพประกอบที่ 26

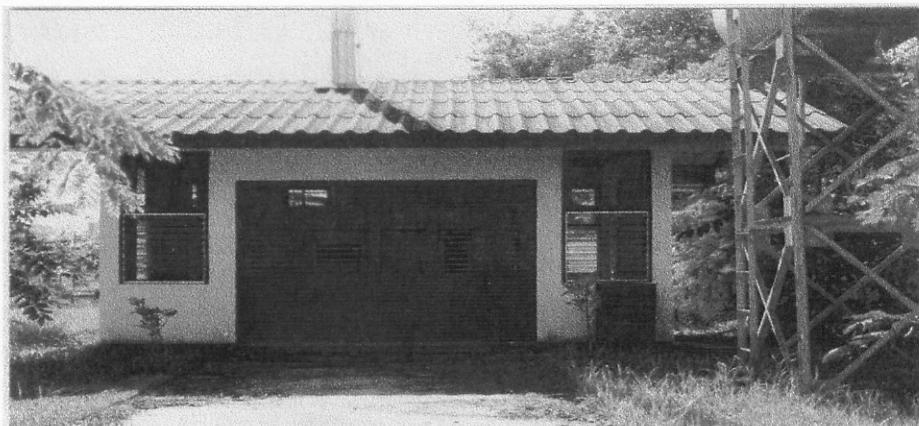
ก. ศูนย์ส่งเสริมสุขภาพเขต 11 นครศรีธรรมราช

ภาพประกอบที่ 28 สภาพเตาเผามูลฝอยติดเชื้อ
