7. กรณีศึกษา

7.1 กรณีศึกษา : การตรวจสอบในขั้นตอนการศึกษาความเหมาะสมของโครงการ

7.2 กรณีศึกษา : การตรวจสอบในขั้นตอนการออกแบบเบื้องต้น

7.3 กรณีศึกษา : การตรวจสอบในขั้นตอนการออกแบบก่อสร้าง

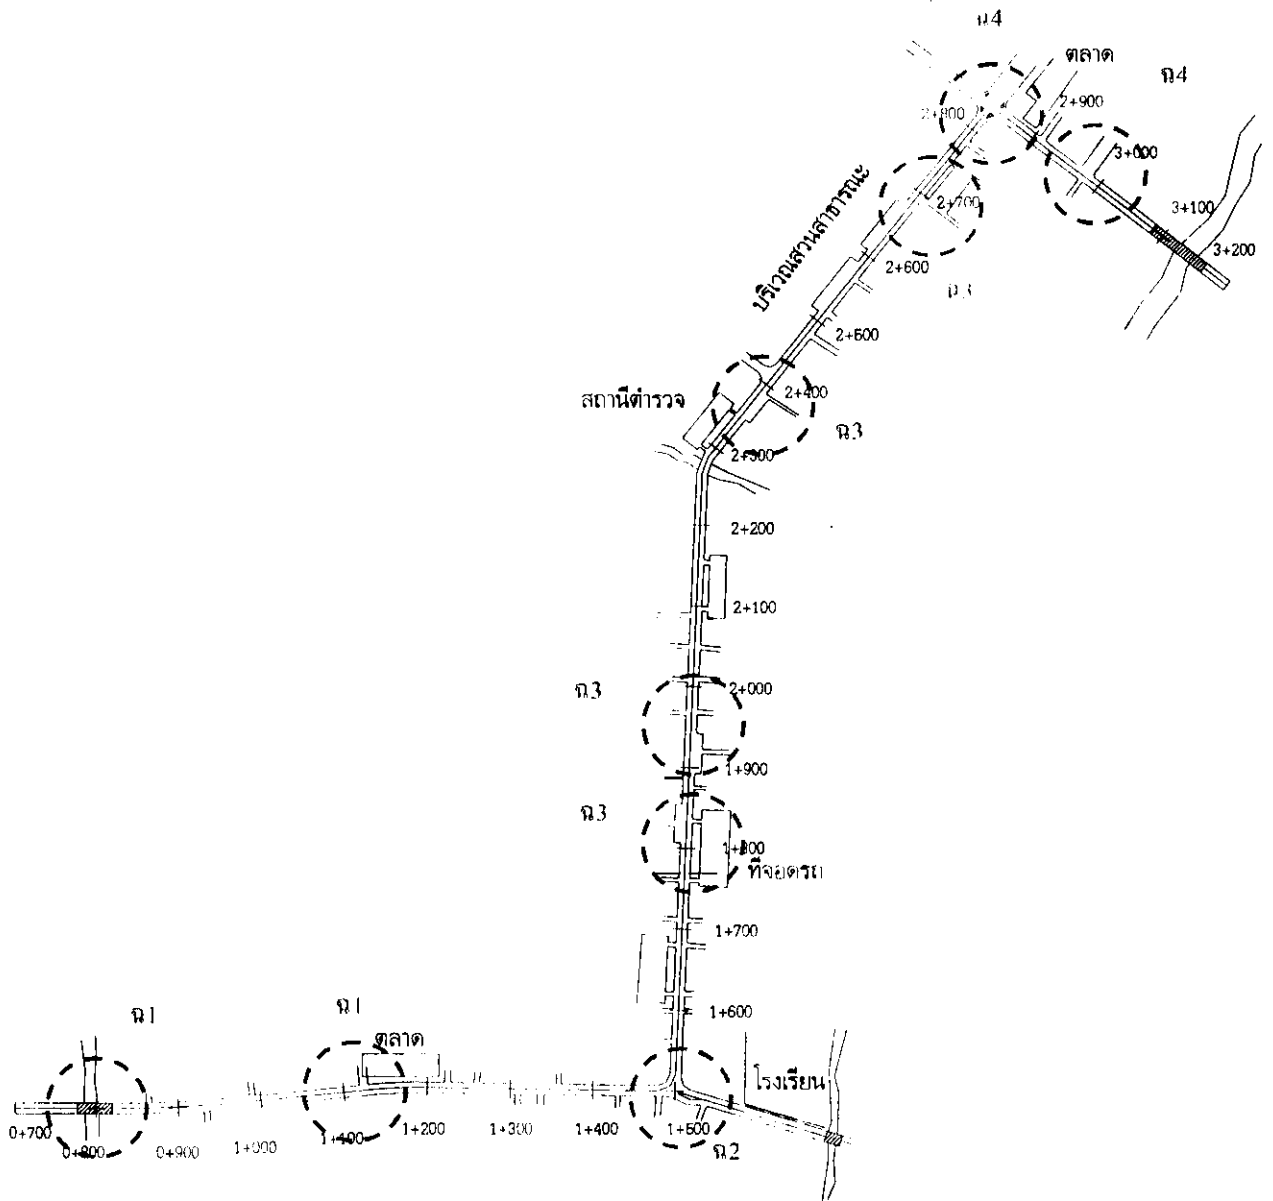
รูปที่ 7.10 : แผนผังแสดงตำแหน่งปัญหาเฉพาะบริเวณ

ฉ3 บริเวณย่านชุมชน กม.1+800.000 กม.1+900.000 กม.2+350.000 และ กม.2+600.000

ฉ4 บริเวณทางแยก กม.2+835.856

ฉ1 บริเวณช่วงสะพานและตลาดบริเวณ กม.0+805.000
