**รายงานการแก้ไขจุดบกพร่อง
การตรวจสอบในขั้นตอนการออกแบบก่อสร้าง
โครงการปรับปรุงผิวจราจรพร้อมก่อสร้างระบบระบายน้ำ
ถนนเคหะร่มเกล้า ระยะที่ 1**

Road Safety Audit of Whitley Road Singapore
Audit Findings and Recommendations

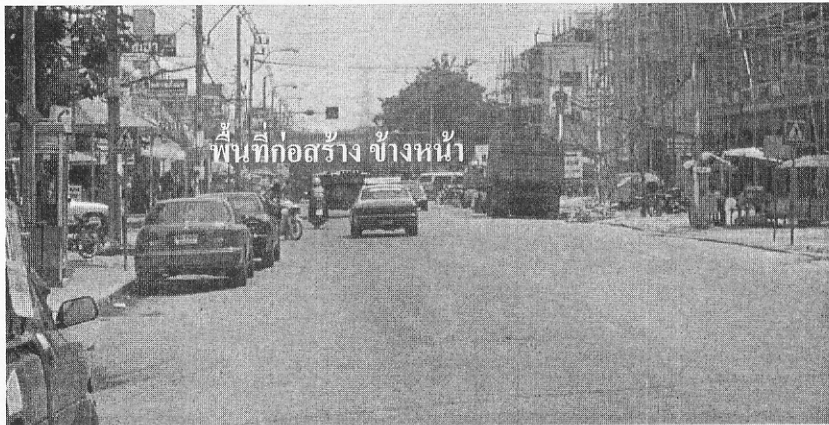
- ไม่มีการติดตั้ง ชุดป้ายเตือนพื้นที่ก่อสร้างล่วงหน้า

- ติดตั้งป้ายเตือนพื้นที่ก่อสร้างล่วงหน้า
- ติดตั้งป้ายควบคุมความเร็วระหว่างการก่อสร้าง
- ติดตั้งป้ายเตือน คนงานในพื้นที่ก่อสร้าง

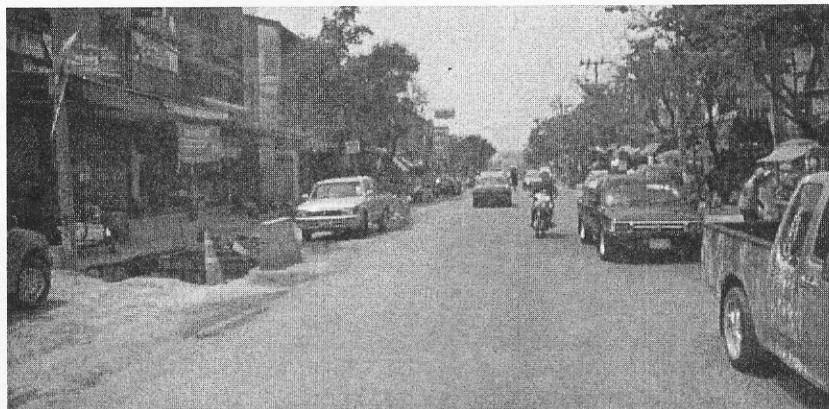
- ไม่มีการติดตั้ง ป้ายควบคุมความเร็วในเขตการก่อสร้าง

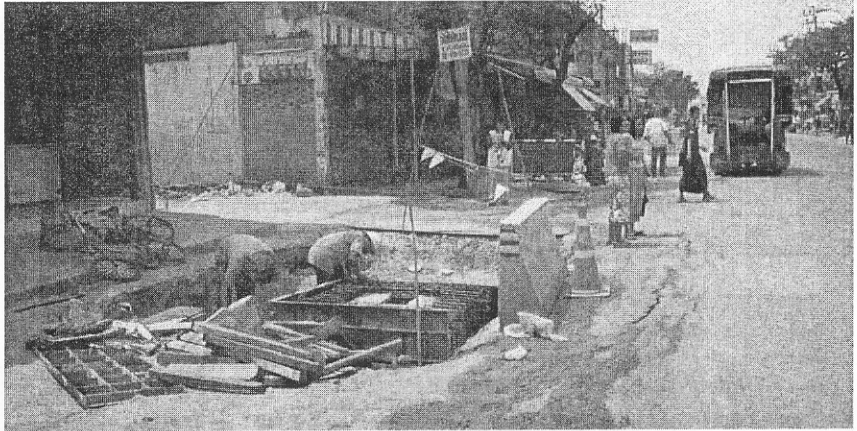
- ไม่มีการเตือนล่วงหน้าว่ามี คนงานปฏิบัติงานในพื้นที่บริเวณก่อสร้าง

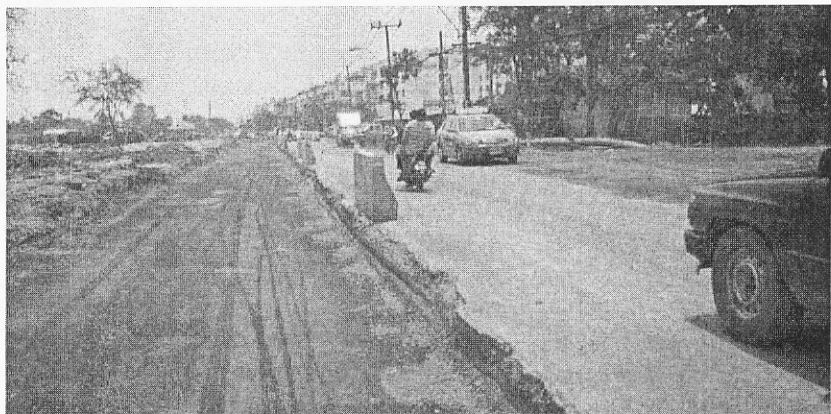
- ในช่วงบริเวณการก่อสร้างมีระดับขอบถนนเดิมที่แตกต่างจากพื้นที่ที่ทำการก่อสร้างใหม่มาก เป็นอันตรายต่อผู้ที่ผลัดออกจากผิวจราจร นอกจากนี้ผู้ปกครองกันอันตราย เพื่อเตือนบอกเขตการจราจรที่มีอยู่นั้น ไม่ปลอดภัยเพียงพอเนื่องจากไม่มีความต่อเนื่องในการติดตั้ง และไม่สามารถมองเห็น ได้ชัดเจน โดยเฉพาะในเวลากลางคืน

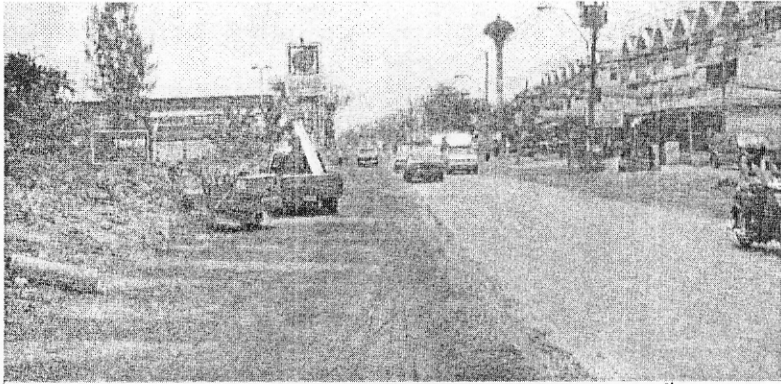
- ไม่มีการแบ่งแยกและควบคุมพื้นที่ก่อสร้างที่ยังไม่เปิดให้ใช้งาน ทำให้มียานพาหนะเข้าไปใช้งานร่วมกับเครื่องจักรในการก่อสร้างและคนงานที่ทำการก่อสร้าง

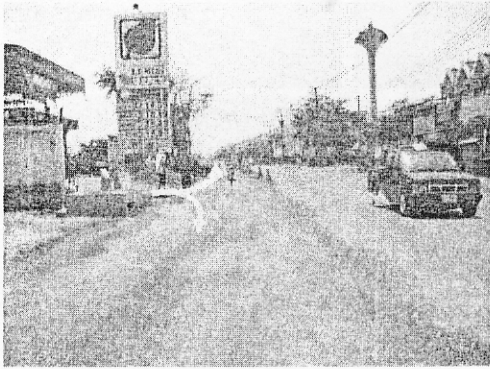
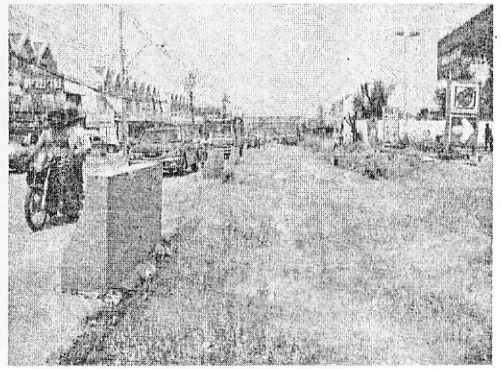
- นอกจากนี้บริเวณที่มีทางเชื่อมเข้าออก เช่นบริเวณหน้าสถานีบริการน้ำมันจะมี รถที่วิ่งเข้าหรือออกสามารถวิ่งสัญจรในเขตก่อสร้าง ก่อนจะเข้าและหลังที่ออกจากทางเชื่อมสถานีบริการน้ำมัน ได้ ซึ่งอาจก่อให้เกิดอันตรายได้

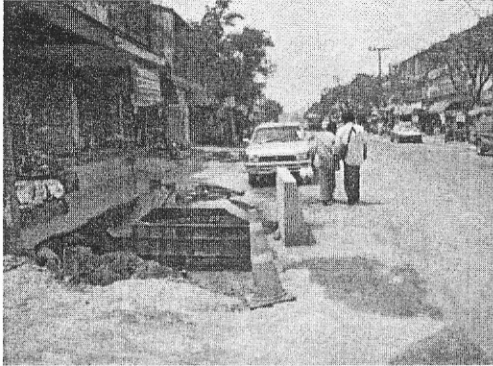
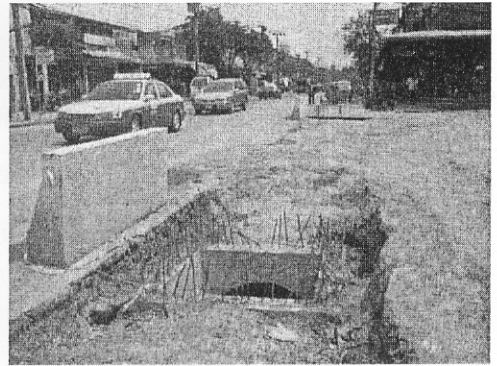
- ในบริเวณข้างทางซึ่งมีการก่อสร้างบ่อพัก สำหรับระบบระบายน้ำ มีการเปิดฝาบ่อพักไว้ เนื่องจากการก่อสร้างยังไม่เสร็จสมบูรณ์ และบริเวณฝาบ่อพัก มีเหล็กเสริมโครงสร้าง โผล่ออกมาโดยไม่มีกรป้องกัน ซึ่งอาจจะก่อให้เกิดอันตรายแก่คนเดินเท้าและผู้ขับขี่รถจักรยาน/รถจักรยานยนต์ได้ นอกจากนี้การติดตั้งอุปกรณ์เพื่อป้องกันยานพาหนะที่เสียหลักก็ไม่เพียงพอที่จะป้องกันไม่ให้ยานพาหนะที่อาจเสียหลักและพลัดตกบริเวณบ่อพักดังกล่าวได้

- ปิดฝาบ่อพักและเหล็กเส้นที่โผล่ออกมาให้เหมาะสม และติดตั้งกำแพงกันอันตรายอย่างต่อเนื่อง เพื่อป้องกันยานพาหนะที่เสียหลัก
- เปลี่ยนอุปกรณ์ที่จะใช้เพื่อควบคุมพื้นที่ก่อสร้างบ่อพักให้ปลอดภัย

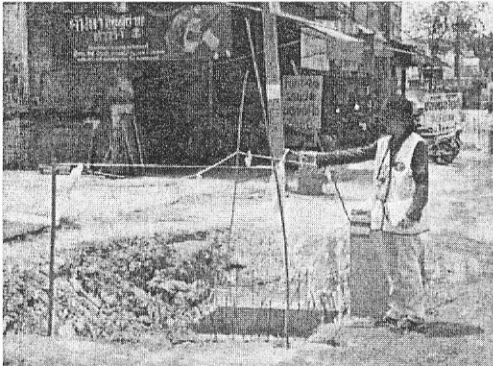
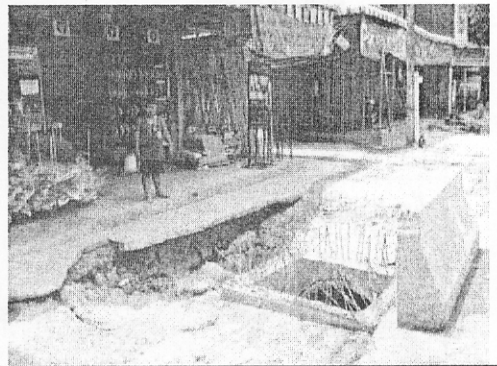
- การควบคุมพื้นที่ก่อสร้างบ่อพักด้วยเชือกพร้อมธงไม้เพียงพอที่จะป้องกันรถที่เสียหลักและคนเดินเท้าที่เสียหลักได้ เช่น เด็กที่เดินอยู่ข้างทาง ฯลฯ

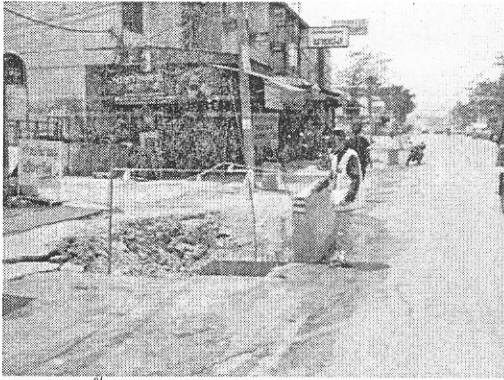
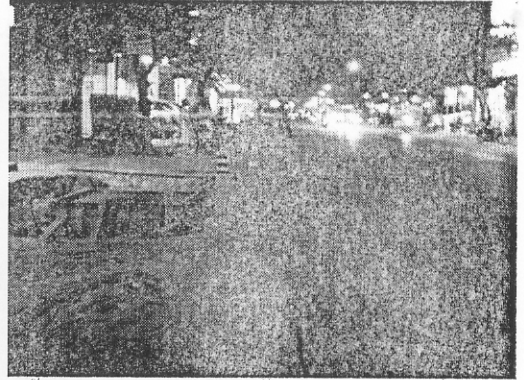
- การติดตั้งเครื่องหมายเตือนสิ่งกีดขวางอันตรายข้างทางบริเวณกำแพงกันอันตรายไม่เหมาะสม ไม่เพียงพอ และไม่สามารถสังเกตเห็นได้ในเวลากลางคืน

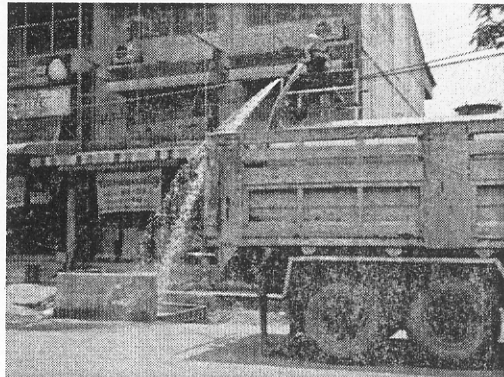
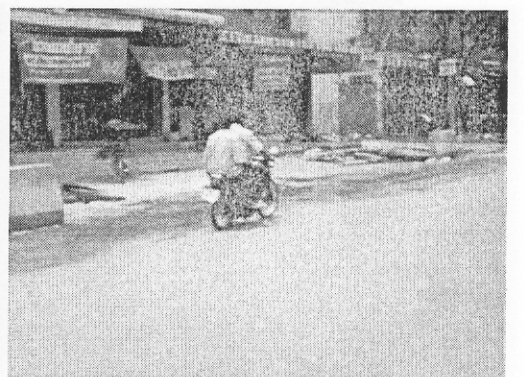
- บริเวณพื้นที่ก่อสร้างมีเศษวัสดุครวทรายจากพื้นที่เขตก่อสร้างรुक้าเข้าไปอยู่ในพื้นผิวจราจร ซึ่งอาจเป็นอันตรายต่อผู้ขับขี่ในผิวจราจรได้ โดยเฉพาะผู้ขับขี่รถจักรยานยนต์ในเวลากลางคืนอาจ ลื่นไถลพลิกคว่ำได้ ประกอบกับมีการฉีบน้ำเพื่อลดฝุ่นละอองซึ่งจะทำให้ผิวจราจรเพิ่มความลื่นไถลมากขึ้น

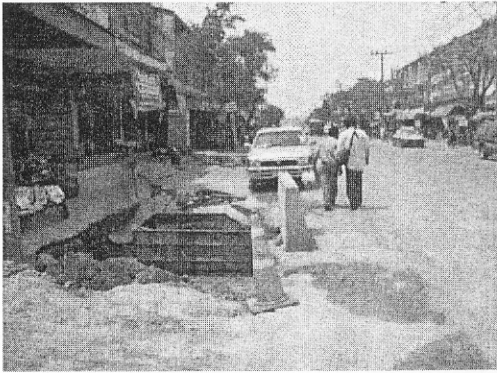
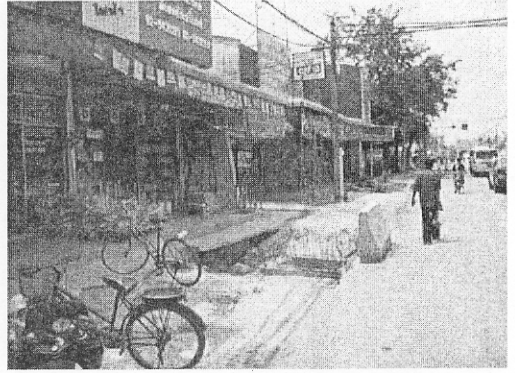
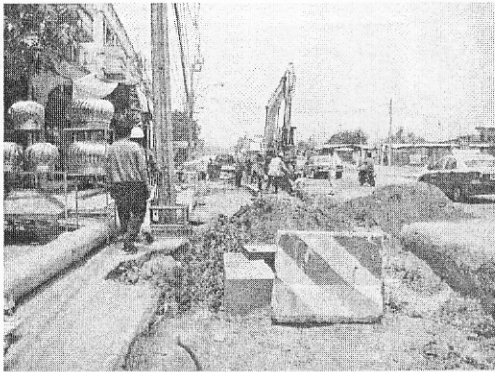
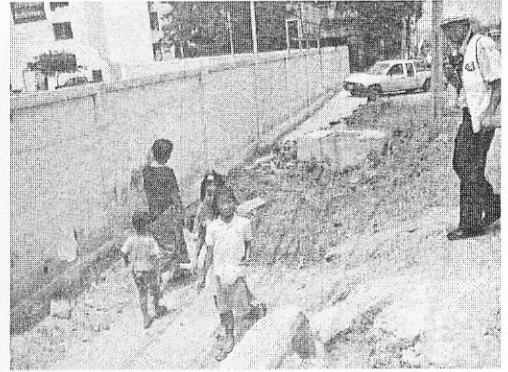
- ในบริเวณก่อสร้างจะอยู่บริเวณขอบทางและทางเท้า ทำให้ไม่มีพื้นที่ทางเท้าที่เพียงพอและปลอดภัย และไม่มีสิ่งอำนวยความสะดวกและปลอดภัยสำหรับคนเดินเท้าในบริเวณเขตพื้นที่ก่อสร้าง ทำให้คนในชุมชนต้องเดินสัญจรบนผิวจราจรหรือเดินเข้าไปในเขตพื้นที่ก่อสร้าง ซึ่งเป็นอันตรายต่อผู้คนที่สัญจรเหล่านั้น

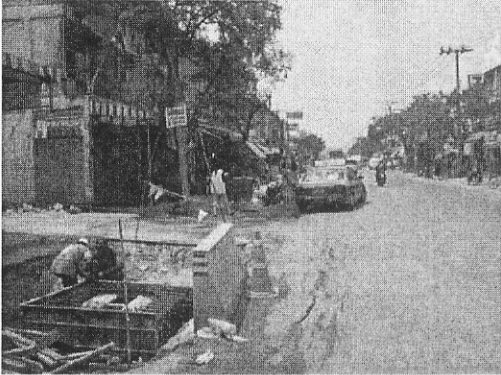
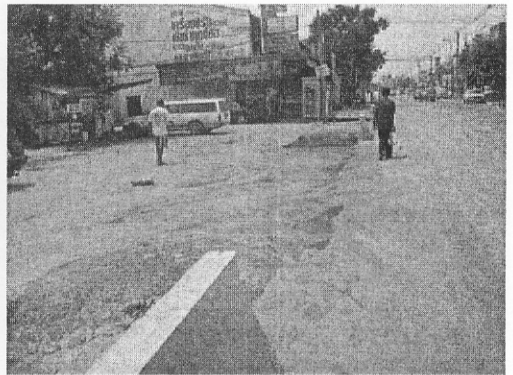
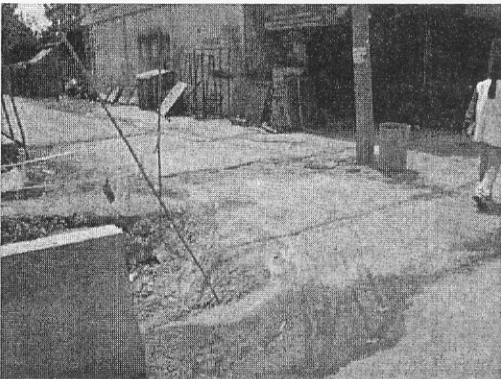
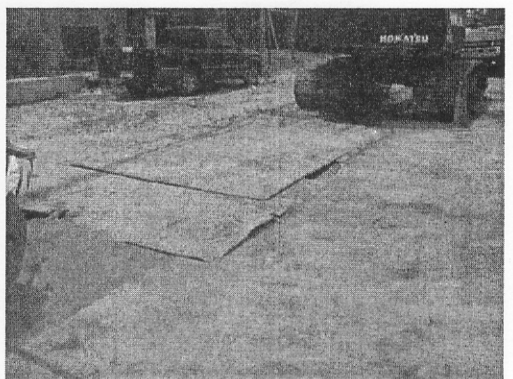
- บริเวณปากทางเชื่อมเข้าออกซอยต่างๆ ไม่มีการจัดการควบคุมพื้นที่การก่อสร้าง เช่น ป้ายหรือเครื่องหมายควบคุม รวมถึงการแบ่งพื้นที่จราจรและพื้นที่ก่อสร้างที่ไม่ชัดเจนซึ่งจะไม่สามารถสังเกตเห็นได้ชัดเจนโดยผู้ขับขี่บนทางสายหลัก อีกทั้งบริเวณปากทางเชื่อมไม่มีการปรับสภาพผิวให้เหมาะสมปลอดภัย ซึ่งอาจจะก่อให้เกิดอันตรายได้

- ติดตั้งป้ายและเครื่องหมายควบคุมการจราจรบริเวณปากทางเชื่อมให้ชัดเจน และติดตั้งอุปกรณ์ควบคุมเขตการก่อสร้างบริเวณปากทางเชื่อมให้เหมาะสม พร้อมทั้งปรับระดับสภาพผิวบริเวณทางเชื่อมให้มีระดับสม่ำเสมอ และไม่ให้มีสภาพลื่นไถลได้ง่าย

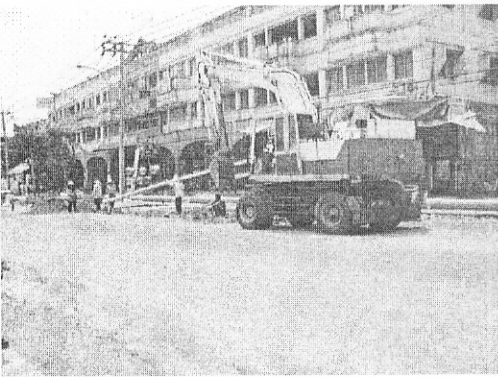
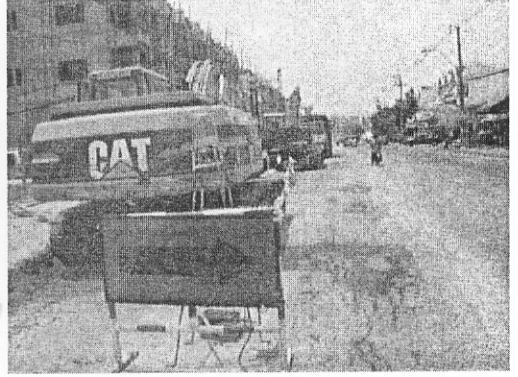
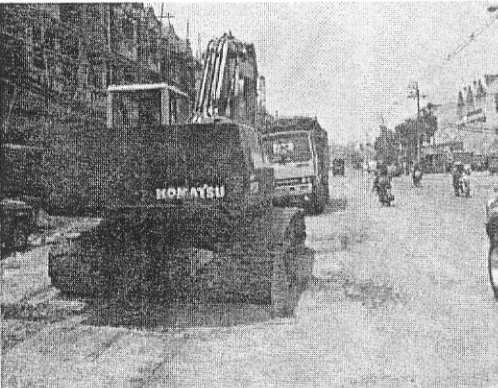
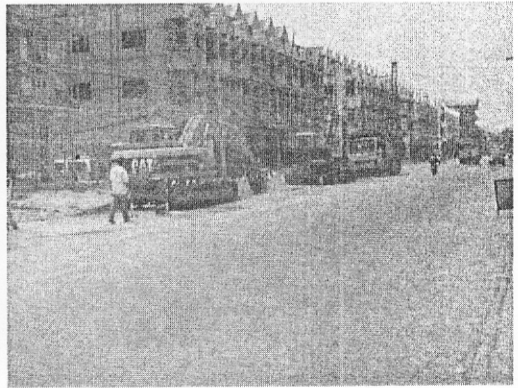
- อุปกรณ์ป้องกันเครื่องจักรที่ทำงานและจอดเก็บอยู่ข้างทางไม่มีการป้องกันและแบ่งเขตพื้นที่อย่างชัดเจนและปลอดภัย รวมถึงการเตือนล่วงหน้าไม่เพียงพอ นอกจากนี้ ในขณะทำงานไม่มีการจัดพื้นที่ทำงานของเครื่องจักรอย่างปลอดภัย เช่น การเว้นพื้นที่ (Buffer Space) ทั้งด้านหน้า ด้านข้าง และด้านหลัง

- จัดการควบคุมพื้นที่ และติดตั้งป้ายเตือนที่เหมาะสม
- พิจารณาใช้ป้ายที่สะท้อนแสงเพื่อให้ผู้ขับขี่สามารถสังเกตเห็นได้ชัดเจนในเวลากลางคืน หรือ พิจารณาติดตั้งไฟกระพริบเตือนผู้ขับขี่ในที่ที่เหมาะสม

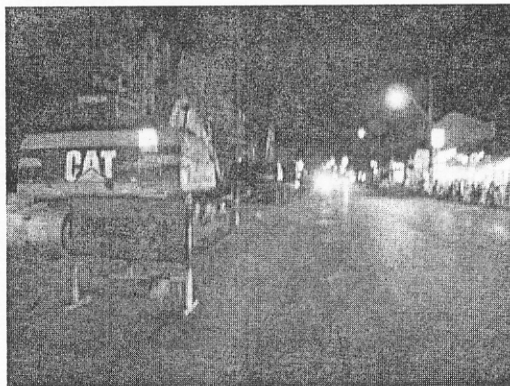
- ป้ายจราจรที่ติดตั้งในบริเวณที่มีการแบ่งพื้นที่ที่ไม่สามารถสังเกตเห็นได้ชัดเจนในเวลากลางคืน

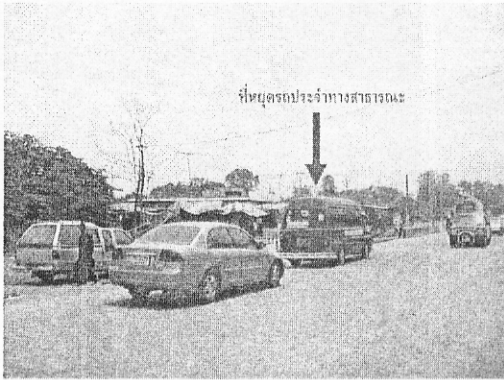
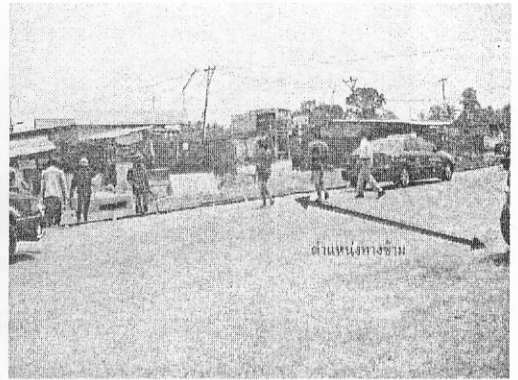
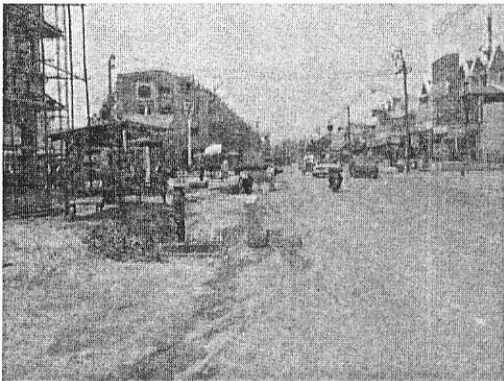
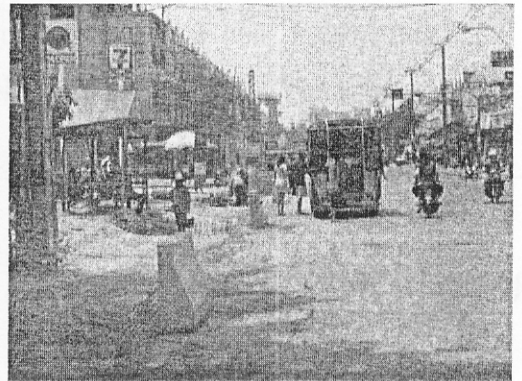
- ตำแหน่งของที่หยุดรถประจำทางและทางข้ามไม่ชัดเจน ไม่มีการจัดการหรือเอื้อสิ่งอำนวยความสะดวกแก่คนเดินข้ามและคนที่ใช้บริการรถประจำทางสาธารณะ นอกจากนี้ผิวจราจรบริเวณตำแหน่งที่หยุดรถประจำทางมีเศษฝุ่นและวัสดุก่อสร้าง ทำให้อาจจะเกิดอันตราย เช่น การลื่นไถลของผู้ใช้บริการรถสาธารณะได้

- ควรจัดเพิ่มระยะการมองเห็น หรือติดตั้งป้ายเตือนตำแหน่งหยุดรถประจำทางชั่วคราวให้ชัดเจน พร้อมทั้งจัดการพื้นที่บริเวณจุดหยุดรถประจำทางและทางข้ามให้มีความปลอดภัยแก่ผู้ใช้บริการรถประจำทาง

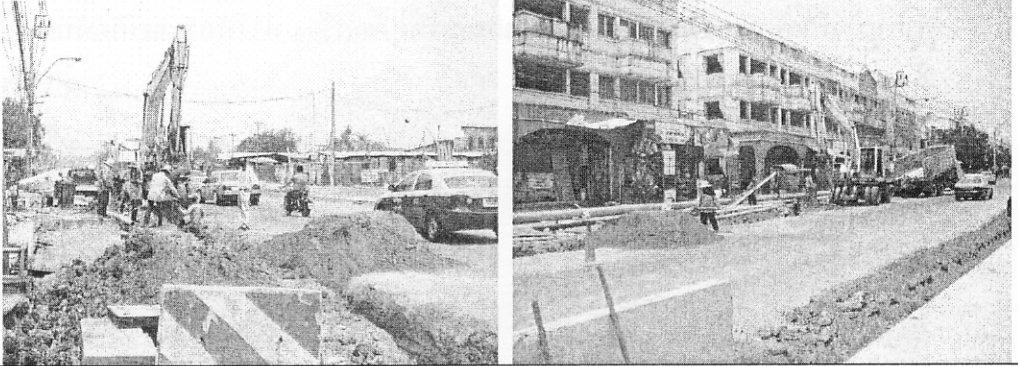
- อุปกรณ์อำนวยความสะดวกสำหรับคนงานก่อสร้างไม่เพียงพอ เช่น ไม่มีการใส่เสื้อสะท้อนแสง เพื่อให้ผู้ที่สัญจรไปมาสามารถมองเห็นได้อย่างชัดเจน

- ถึงแม้ว่าในปัจจุบันกรุงเทพมหานคร ยังไม่มีข้อบังคับให้คนงานก่อสร้างสวมเสื้อสะท้อนแสงระหว่างปฏิบัติงาน ดังนั้น สำนักการโยธาควรพิจารณาประเด็นเรื่องความปลอดภัยของคนงานก่อสร้างด้วย โดยเฉพาะอย่างยิ่งการออกกฎบังคับให้บริษัทรับเหมาต้องดูแลความปลอดภัยของคนงานก่อสร้างด้วยการจัดหาเสื้อสะท้อนแสง หมวก และรองเท้า ตลอดระยะเวลาการทำงานทุกคน

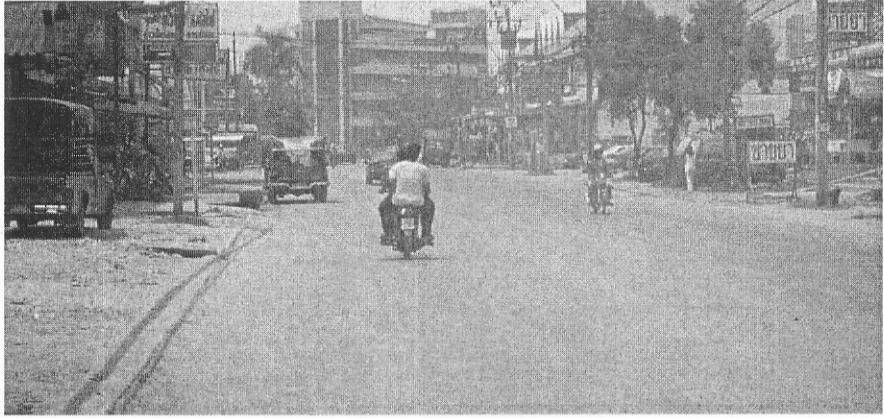
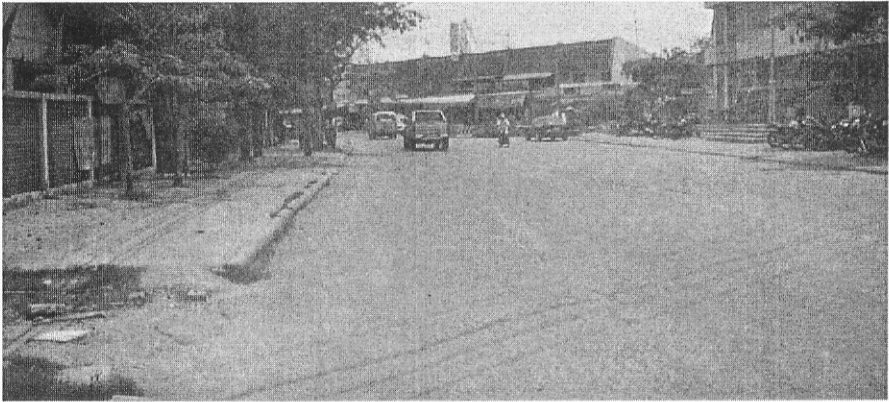
- ไม่มีการเตือนพื้นที่ก่อสร้างและการปิดช่องจราจรล่วงหน้า

- ปกติถนนในโครงการดังกล่าวจะมีผิวจราจร 4 ช่องจราจรแต่ไม่มีเกาะกลาง ในบริเวณการก่อสร้างได้มีการปิดผิวจราจร 2 ช่องจราจรในทิศที่เดินทางไปยัง สถานีตำรวจร่วมเกล้า และกำหนดให้ใช้ผิวจราจรที่เหลืออีก 2 ช่องจราจร (ในทิศทางตรงกันข้าม) โดยเป็นการเบี่ยงการจราจรในลักษณะเล่นสวนกระแสจราจรแต่ไม่มีการเตือนให้ผู้ขับขี่ได้ทราบล่วงหน้าว่า ณ บริเวณดังกล่าวได้มีการปิดผิวจราจร และมีการใช้ผิวทางร่วมกัน ซึ่งอาจเป็นอันตรายผู้ขับขี่

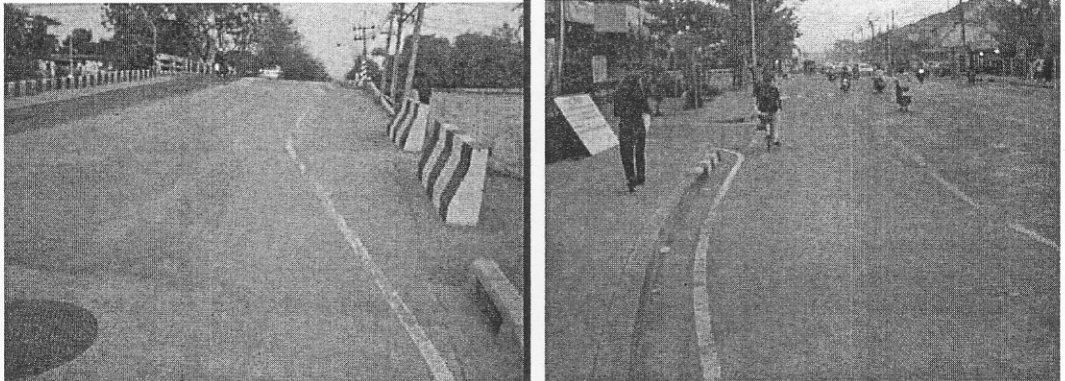
ท1: ประเด็นทั่วไป	
ท1-1	<p>ปัญหาที่ตรวจพบจากการตรวจสอบฯ</p> <ul style="list-style-type: none"> - ในบางพื้นที่ยังมีเศษฝุ่นและทรายอยู่ในบริเวณผิวจราจร นอกจากจะทำให้บดบังการมองเห็นของเครื่องหมายจราจรบนผิวทางแล้ว ยังอาจทำให้ผู้ขับขี่รถจักรยานยนต์ จักรยาน หรือคนเดินเท้าลื่นและได้รับอันตรายได้

<p>ข้อเสนอแนะ</p> <ul style="list-style-type: none"> - กำจัดเศษฝุ่นและทรายออกจากผิวจราจร
ท1-2	<p>ปัญหาที่พบจากการตรวจสอบฯ</p> <ul style="list-style-type: none"> - มีปัญหาน้ำขังในบริเวณผิวจราจรบางแห่ง

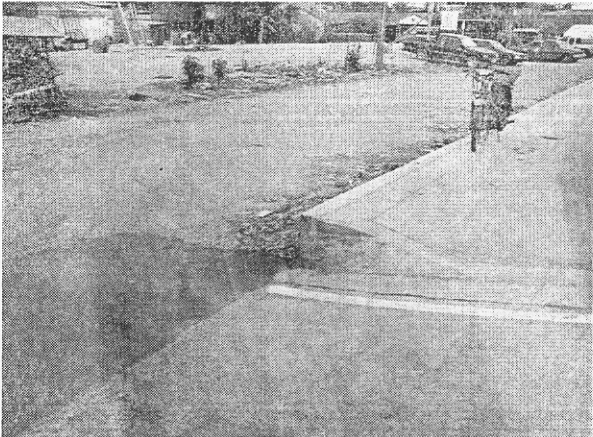
<p>ท1-3</p>	<p>ปัญหาที่ตรวจพบจากการตรวจสอบฯ</p> <ul style="list-style-type: none"> - บริเวณทางเท้ามีมุมของขอบทางเท้าที่เป็นส่วนแหลมซึ่งสังเกตได้ยาก อาจก่อให้เกิดอันตรายแก่ผู้ขับขี่รถจักรยานยนต์หรือรถจักรยานที่อาจเสียหลักล้ม

<p>ข้อเสนอแนะ</p> <ul style="list-style-type: none"> - แก้ไขมุมของขอบทางเท้าดังกล่าวให้เรียบลง พร้อมทั้งทาสีหรือติดอุปกรณ์สะท้อนแสงเพื่อให้ผู้ขับขี่สามารถสังเกตเห็นได้อย่างชัดเจน
<p>ท1-4</p>	<p>ปัญหาที่พบจากการตรวจสอบฯ</p> <ul style="list-style-type: none"> - มีการอนุญาตให้มีการจอดรถ แต่ไม่มีการกำหนดจุดจอด ประเภทของรถที่จอด และสิ่งอำนวยความสะดวกแก่ผู้ใช้ ทำให้ผู้ขับขี่บางคนจอดไม่เป็นระเบียบเรียบร้อย รวมทั้งเกิดความขัดแย้งกับกระแสรถราจรปกติในการเข้าออกที่จอดรถด้วย

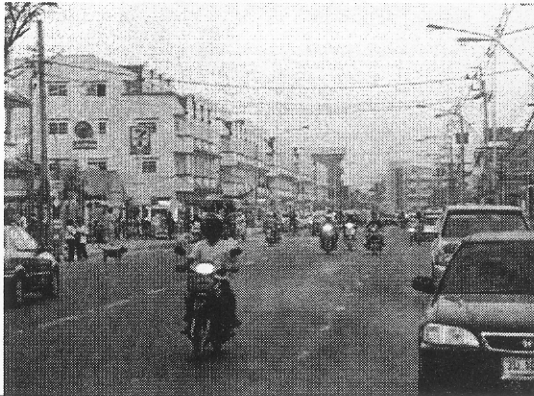
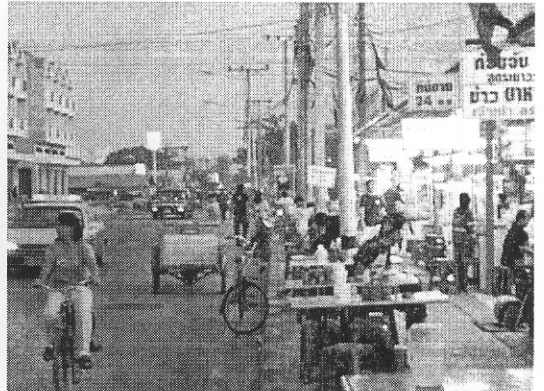
ท2-1 ปัญหาที่ตรวจพบจากการตรวจสอบฯ

- ตลอดแนวสายทางไม่มีการกำหนดความเร็วจำกัดให้ผู้ขับขี่ทราบ โดยเฉพาะในเขตพื้นที่ที่มีกิจกรรมข้างทางสูง เช่น บริเวณตลาด ฯลฯ

- พิจารณาคิดตั้งป้ายบังคับจำกัดความเร็วตลอดแนวสายทาง รวมทั้งพิจารณาคิดตั้งป้ายลดความเร็วเพิ่มเติมในพื้นที่ที่มีกิจกรรมข้างทางสูง เช่น ตลาด ทางเข้าการเคหะฯ เป็นต้น

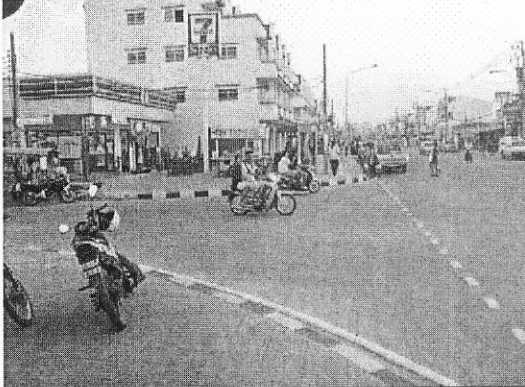
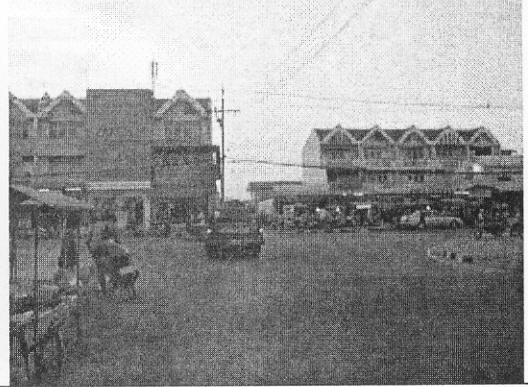
ท3-1 ปัญหาที่พบจากการตรวจสอบฯ

- บริเวณทางเชื่อมหรือทางสายรองต่างๆ ไม่มีการกำหนดเส้นหยุดรถและลำดับความสำคัญในการเข้าสู่ทางสายหลักของตน

- พิจารณาดัดตั้งป้ายหยุดและเส้นหยุดบนทางสายรอง รวมทั้งกำหนดช่องจราจรแบ่งทิศทางในการเข้าออกทางเชื่อมให้ชัดเจน

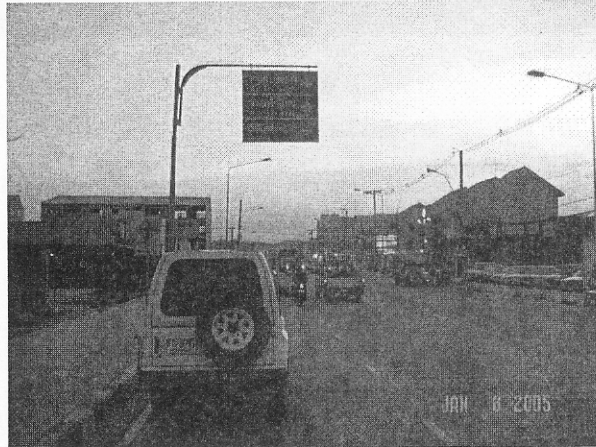
ท3-2 ปัญหาที่พบจากการตรวจสอบฯ

- การบดบังป้ายเตือนทางแยก เนื่องจากอนุญาตให้จอดรถบริเวณก่อนถึงทางแยก

- ปรับปรุงป้ายจราจรให้มีขนาดและความสูงที่ผู้ขับขี่สามารถสังเกตเห็นได้ง่ายและชัดเจน และ/หรือ พิจารณาจัดเป็นพื้นที่ห้ามจอดรถในบริเวณดังกล่าว

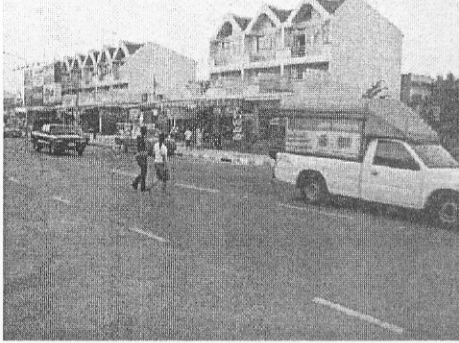
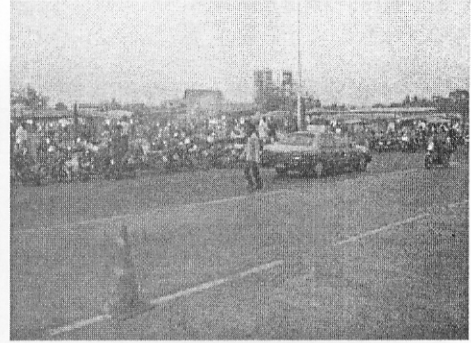
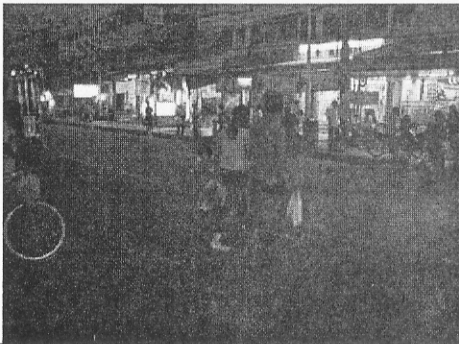
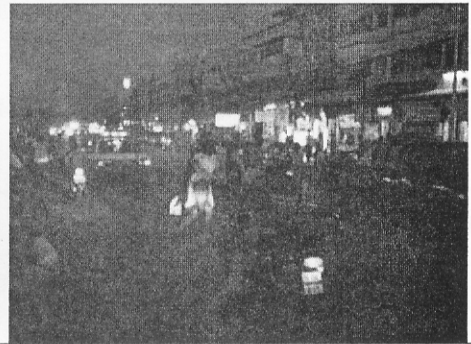
ท4-1 ปัญหาที่ตรวจพบจากการตรวจสอบฯ

- การจัดเตรียมสิ่งอำนวยความสะดวกและอำนวยความสะดวกสำหรับคนเดินข้ามถนน ไม่เพียงพอ โดยเฉพาะในบริเวณพื้นที่ที่มีกิจกรรมข้างทางสูง

- ติดตั้งชุดอำนวยความสะดวกสำหรับคนเดินข้ามถนน ได้แก่ ป้ายเตือนทางข้าม ป้ายทางข้าม เครื่องหมายทางข้ามบนพื้นถนน และไฟฟ้าส่องสว่าง เพื่อเพิ่มความปลอดภัยต่อทั้งคนเดินข้าม และผู้ใช้รถใช้ถนนอื่นๆ ซึ่งควรมีการสำรวจจุดที่มีประชาชนมีความต้องการในการเดินข้ามถนน ให้ชัดเจนก่อนการติดตั้ง

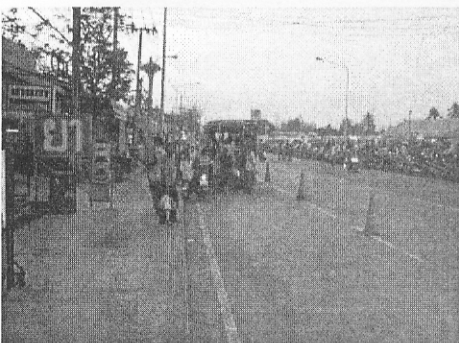
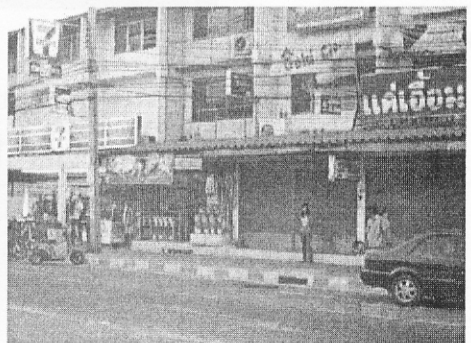
ท4-2 ปัญหาที่ตรวจพบจากการตรวจสอบฯ

- ในพื้นที่ที่มีการจัดพื้นที่หยุดรถประจำทาง ไม่มีการติดตั้งป้ายที่หยุดรถประจำทางให้ผู้ใช้ทราบ

- ติดตั้งป้ายหยุดรถประจำทางในพื้นที่ดังกล่าว

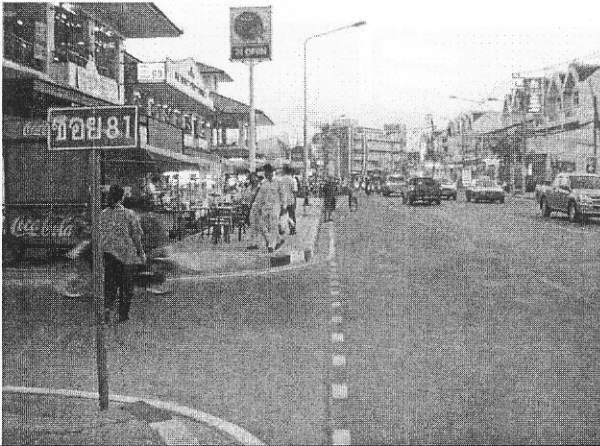
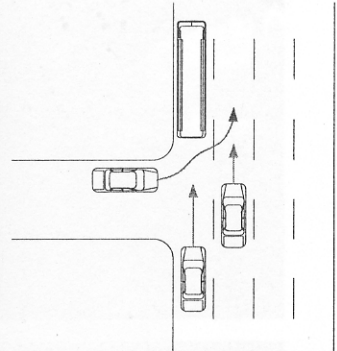
ท4-3 ปัญหาที่ตรวจพบจากการตรวจสอบฯ

- ป้ายหยุดรถประจำทางอยู่ติดกับทางเชื่อม ทำให้อาจเกิดการขัดแย้งของกระแสจราจรระหว่างรถที่ออกจากทางเชื่อม รถประจำทางที่จอด และรถที่วิ่งในช่องทางวิ่งปกติ

- พิจารณาย้ายตำแหน่งของป้ายหยุดรถประจำทางให้ห่างจากทางเชื่อม (ทั้งก่อนและหลัง) เพื่อไม่ให้เกิดขวางการจราจรแก่รถที่จะเข้าออกทางเชื่อมนั้นๆ

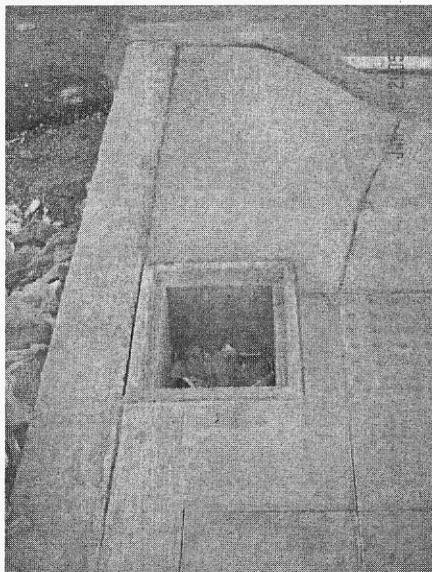
ท4-4 ปัญหาที่ตรวจพบจากการตรวจสอบฯ

- บ่อพักน้ำบริเวณทางเดินเท้า ไม่มีฝาหรืออุปกรณ์ปิดป้องกันให้เรียบร้อย รวมทั้งมีเศษขยะกีดขวางการไหลของน้ำจากผิวจราจร

- ปิดฝาบ่อพักน้ำดังกล่าว

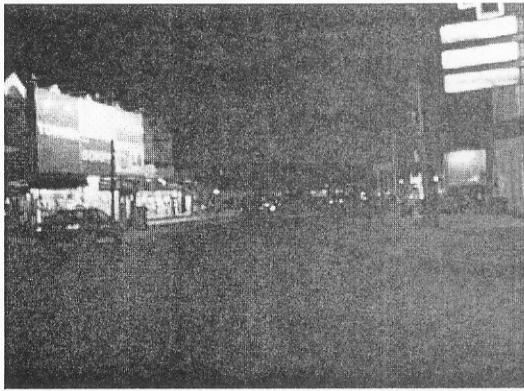
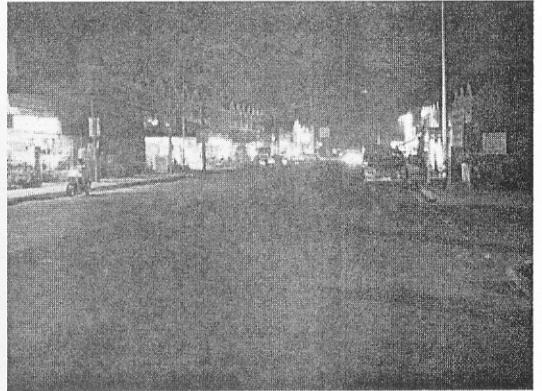
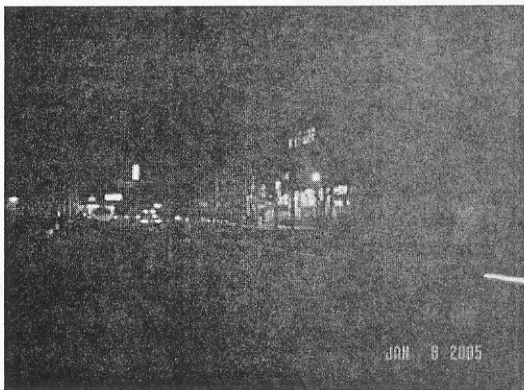
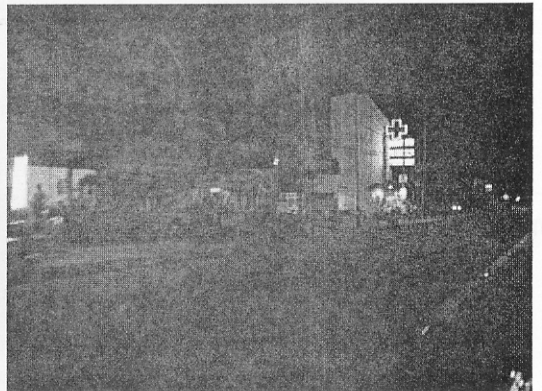
ท5-1 ปัญหาที่ตรวจพบจากการตรวจสอบฯ

- ตลอดพื้นที่โครงการมีความสว่างไม่เพียงพอ ซึ่งมีการติดตั้งไฟฟ้าแสงสว่างแล้ว แต่ไม่เปิดใช้งาน

- เปิดใช้งานไฟฟ้าแสงสว่างดังกล่าว รวมทั้งพิจารณาซ่อมแซมบำรุงรักษาอุปกรณ์ดังกล่าวอย่างสม่ำเสมอ

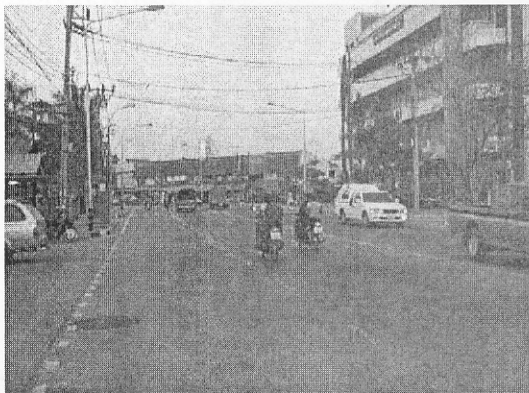
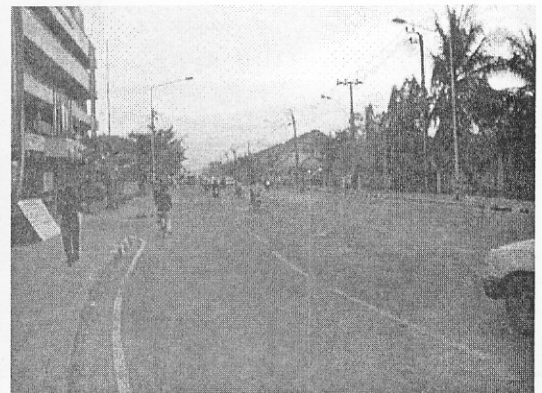
ท5-2 ปัญหาที่ตรวจพบจากการตรวจสอบฯ

- ไม่มีการแจ้งให้ผู้ขับขี่ทราบถึงทางโค้ง บริเวณหน้าสถานีตำรวจ

- ติดตั้งป้ายเตือนทางโค้ง

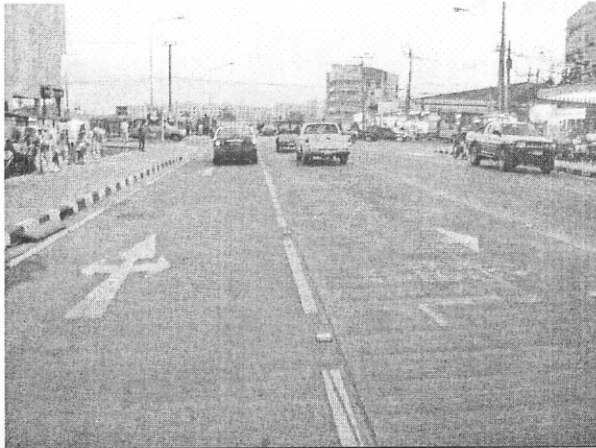
ท5-3 ปัญหาที่ตรวจพบจากการตรวจสอบฯ

- เครื่องหมายลูกศรบนพื้นถนนก่อนเข้าทางแยก ที่กำหนดทิศทางการจราจรในการเข้าสู่ทางแยก กระชั้นชิดเกินไป ทำให้ผู้ขับขี่ไม่สามารถเปลี่ยนช่องจราจรได้ทันก่อนเข้าสู่ทางแยก

- พิจารณาดัดตั้งป้ายเตือนให้ผู้ขับขี่ทราบล่วงหน้าว่ามีการกำหนดให้ช่องทางใดไปในทิศทางใด และ/หรือ เพิ่มเครื่องหมายลูกศรเพิ่มเติมให้มีระยะพอเพียงที่ผู้ขับขี่สามารถจะเปลี่ยนช่องจราจรได้ทัน

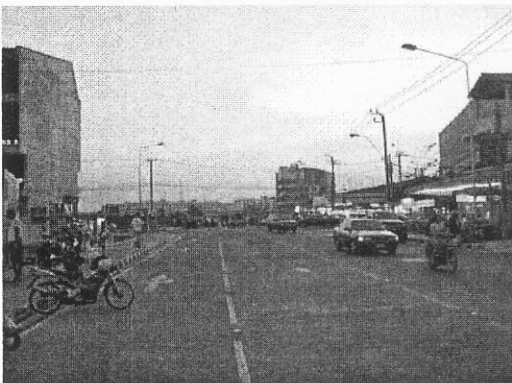
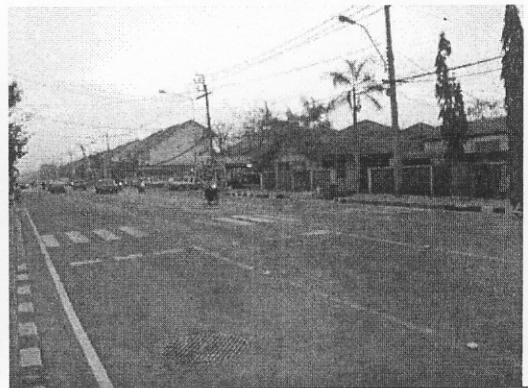
ท5-4 ปัญหาที่ตรวจพบจากการตรวจสอบฯ

- เครื่องหมายจราจรบนผิวทางลบเลือน

- ปรับปรุงสีเครื่องหมายจราจรที่ลบเลือน และทำการบำรุงรักษาอย่างสม่ำเสมอ

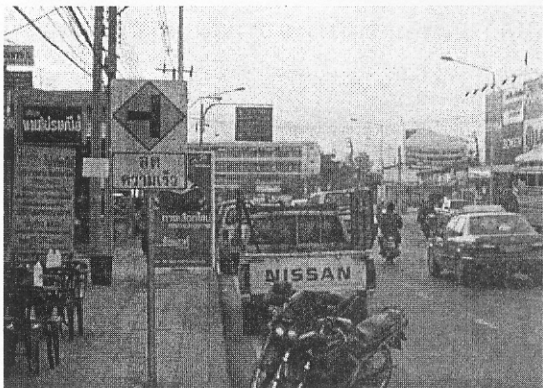
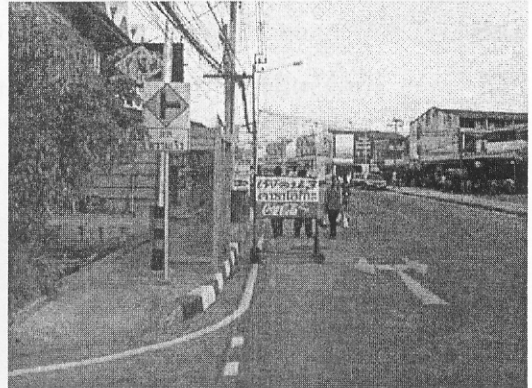
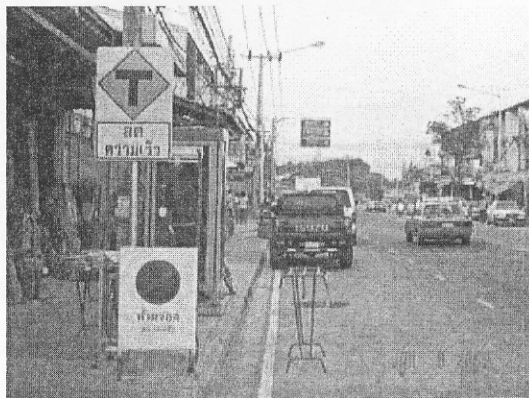
ฉ1-1 ปัญหาที่พบจากการตรวจสอบฯ

- ป้ายจราจร (ป้ายทางแยก) ก่อนเข้าทางแยก ไม่สอดคล้องกับการจราจรของทางแยก เนื่องจากป้ายสามแยกที่ติดตั้งไว้สื่อให้เห็นว่าทิศทาง A-B เป็นสายทางหลัก และทิศทาง C เป็นสายทางรอง ซึ่งการจัดการจราจรในความเป็นจริงแล้วให้ความสำคัญกับทิศทาง A-C เป็นสายทางหลัก

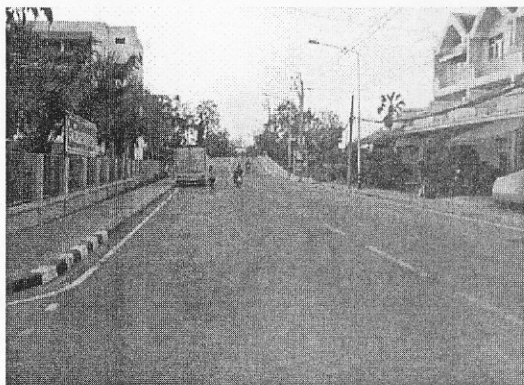
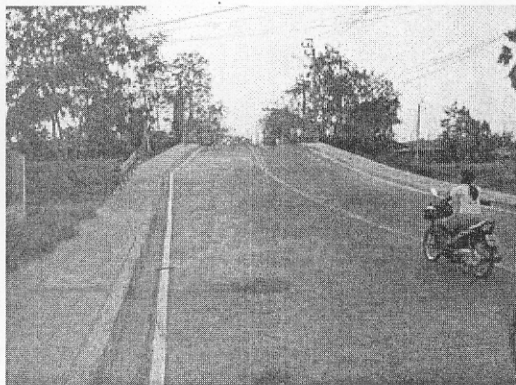
ฉ2-1 ปัญหาที่พบจากการตรวจสอบฯ

- มีการเปลี่ยนสภาพกายภาพ คือ ความลาดชันของถนน ระหว่างพื้นผิวปกติและทางขึ้นสะพานซึ่งมีความชันมาก โดยไม่มีการเตือนให้ผู้ขับขี่ทราบ
- ระยะเวลามองเห็นของผู้ขับขี่ทั้งสองทิศทางถูกบดบังด้วยลักษณะทางกายภาพของสะพาน โดยเป็นโค้งในแนวโค้ง ซึ่งจากการที่การจราจรเป็นแบบผสมผสาน (Mix Traffic) อาจก่อให้เกิดอันตรายเมื่อมีการแซงกันได้

- ติดตั้งป้ายเตือนทางขึ้นลาดชันและป้ายห้ามแซงทั้งสองทิศทาง

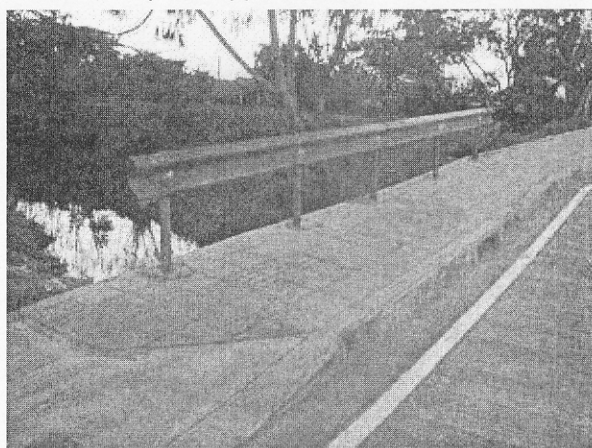
ฉ2-2 ปัญหาที่ตรวจพบจากการตรวจสอบฯ

- ราวกันอันตราย (Guardrail) มีการติดตั้งโดยปล่อยให้ปลายยื่นออกมาสวนกับทิศทางจราจร ซึ่งอาจก่อให้เกิดอุบัติเหตุรุนแรงกว่าที่ควรจะเป็นหากมีรถเสียหลักเข้าไปชน

- แก้ไขการติดตั้งปลายราวกันอันตรายให้ถูกต้อง

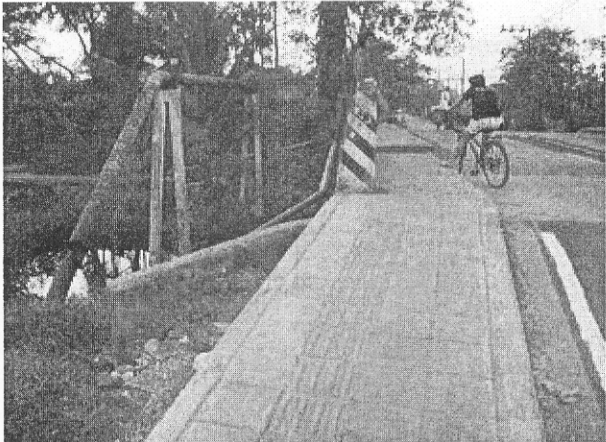
<p>ฉ2-3</p>	<p>ปัญหาที่ตรวจพบจากการตรวจสอบฯ</p> <ul style="list-style-type: none"> - การติดตั้งราวกันอันตรายไม่ครอบคลุมพื้นที่ก่อนขึ้นสะพาน ซึ่งบริเวณดังกล่าวมีระดับที่แตกต่างกับพื้นจราจรและทางเดินเท้ามาก อาจเป็นอันตรายต่อรถที่เสียหลักหลุดออกจากข้างทาง

<p>ข้อเสนอแนะ</p> <ul style="list-style-type: none"> - ติดตั้งราวกันตกในบริเวณที่ระดับของพื้นถนนและทางเดินเท้าสูงแตกต่างจากพื้นที่รอบข้างมาก เพื่อป้องกันอันตรายแก่ผู้ใช้อาจพลาดตกลงไป
<p>ฉ2-4</p>	<p>ปัญหาที่พบจากการตรวจสอบฯ</p> <ul style="list-style-type: none"> - มีการเปลี่ยนแปลงลดจำนวนช่องจราจร โดยไม่มีการเตือนให้ผู้ขับขี่ทราบ

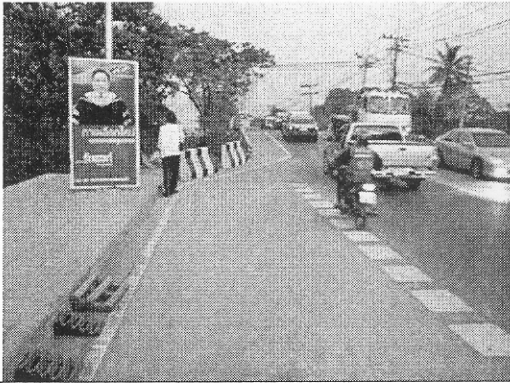
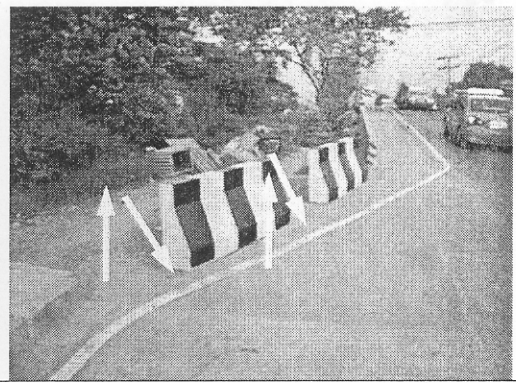
ณ2-5 ปัญหาที่พบจากการตรวจสอบฯ

- มีการเปิดทางเชื่อม โดยไม่มีการควบคุม รวมทั้งก่อให้เกิดปัญหาความขัดแย้งกันของกระแสจราจร

- พิจารณาเปิดทางเชื่อมดังกล่าว และจัดหาพื้นที่ที่เหมาะสมในการเข้าออกแก่ผู้ใช้รถใช้ถนนที่จำเป็นจะต้องใช้ ไม่ให้เกิดความขัดแย้งกับกระแสการจราจรในบริเวณนั้น

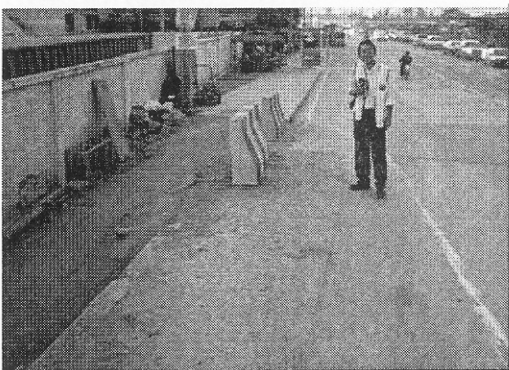
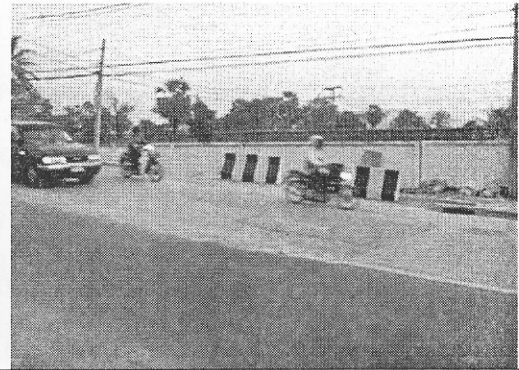
ณ2-6 ปัญหาที่ตรวจพบจากการตรวจสอบฯ

- การติดตั้งกำแพงคอนกรีตไม่เหมาะสม เนื่องจากจุดปลายของกำแพงมีความแข็งแรงและติดตั้งในมุมที่สวนกับทิศทางการจราจร อาจก่อให้เกิดอันตรายแก่ผู้ขับขี่ที่อาจเสียหลักได้

- พิจารณาติดตั้งกำแพงหรือราวกันอันตรายให้ต่อเนื่อง และแก้ไขจุดปลายเหล่านั้นให้มีความปลอดภัย

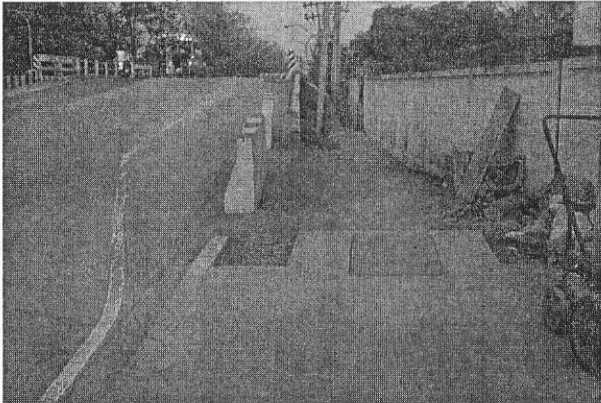
<p>ฉ2-7</p>	<p>ปัญหาที่ตรวจพบจากการตรวจสอบฯ</p> <ul style="list-style-type: none"> - ขาดการเชื่อมต่อของทางเดินเท้าระหว่างพื้นที่ก่อสร้างใหม่กับถนนเดิม อาจก่อให้เกิดอันตรายแก่คนเดินเท้าที่ต้องเข้าไปเดินในผิวจราจรแทน

<p>ข้อเสนอแนะ</p> <ul style="list-style-type: none"> - พิจารณาเชื่อมต่อทางเดินเท้าระหว่างถนนเดิมและถนนที่มีการก่อสร้างใหม่ ไม่ให้คนเดินเท้าต้องเข้ามาเดินในผิวจราจร

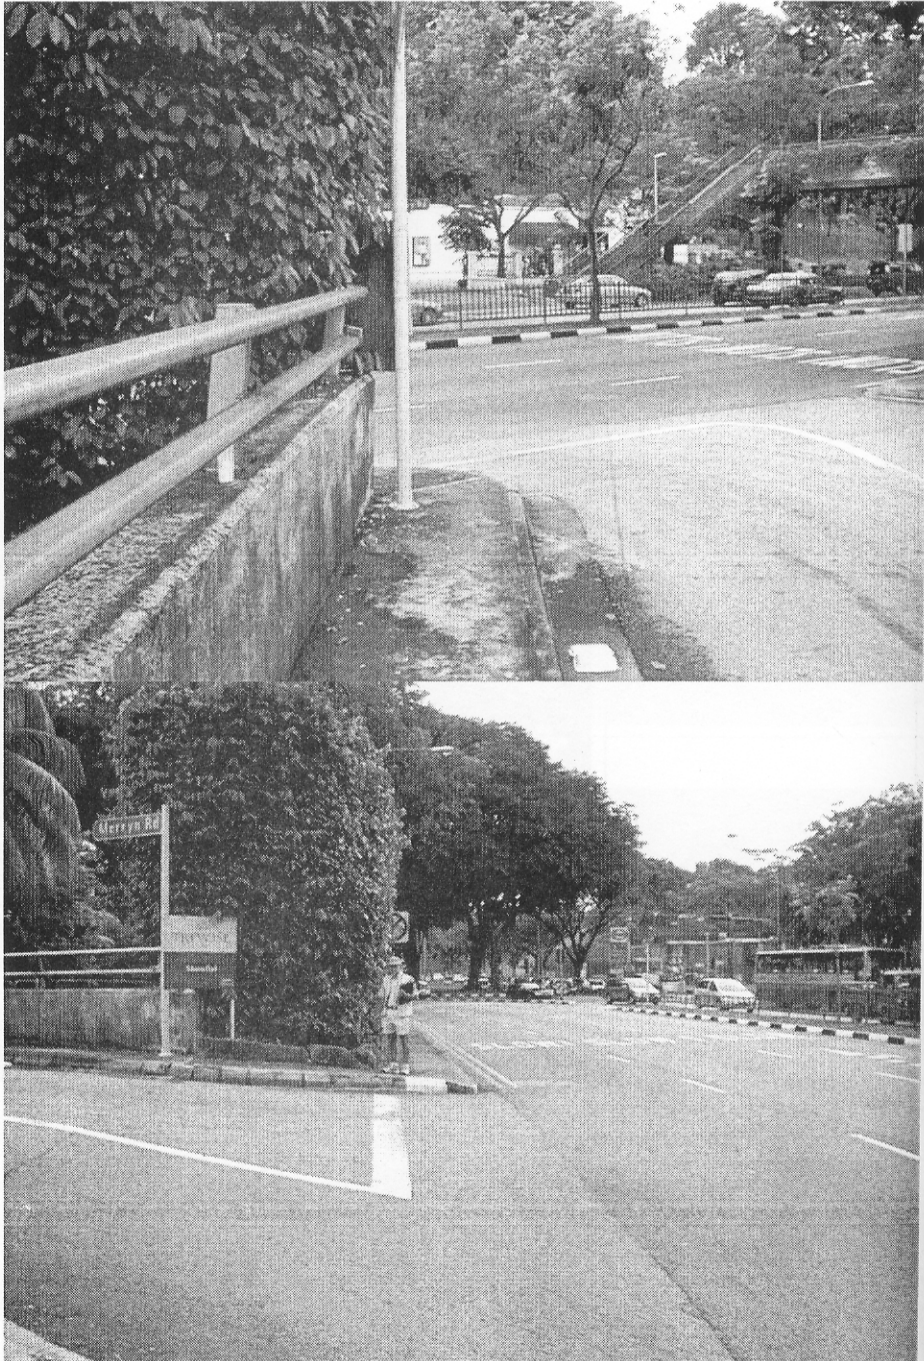
Ref No.	Specific (S3)
Location Name or Descriptions	Merryn and Whitley Road Junction
Problem Group	Pedestrians
Audit Findings	<p>Vehicles exiting from Merryn road cannot see pedestrians approaching from the left due to the sign board and foliage.</p>

Potential Accident Types	Hit pedestrian	
Risk Category	Tolerable	
Recommendation	Description	Practicability Category
	Relocate the sign and trim foliage	P

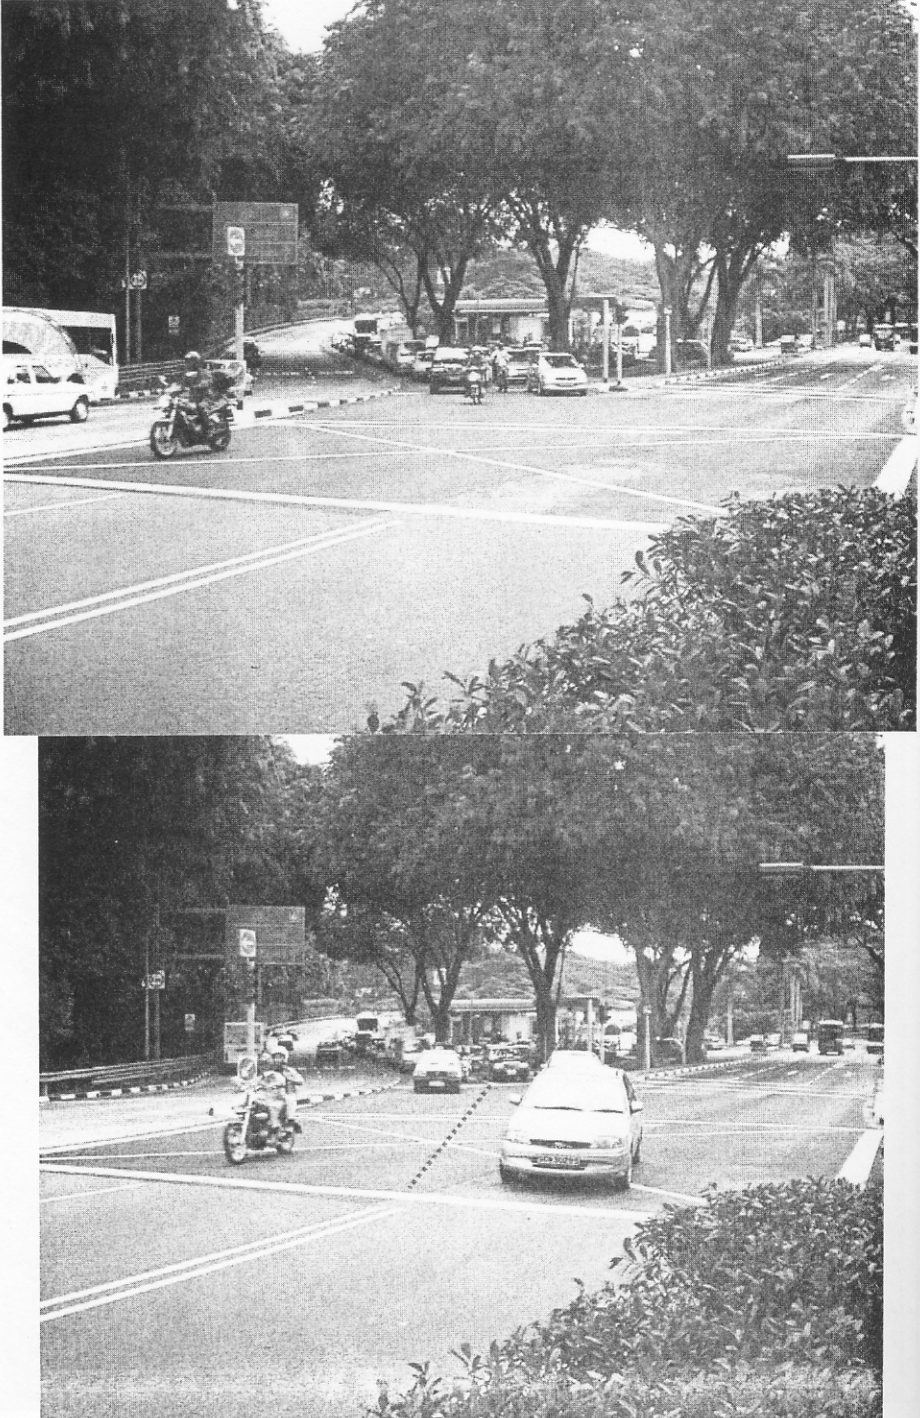
Ref No.	Specific (S5)
Location Name or Descriptions	Junction: Mt Pleasant Road, Whitley and Malcolm Roads
Problem Group	Side swipe of vehicles
Audit Findings	<p>South bound vehicles coming off Mt Pleasant Rd and proceeding onto Whitley Road have potential to side swipe one another as there are two approach lanes and three exit lanes at this skew crossing.</p>

Potential Accident Types	Side swipe	
Risk Category	Undesirable	
Recommendation	Description	Practicability Category
	Provide broken guide lines from exit ramp to Whitley road for kerb-side lane.	P

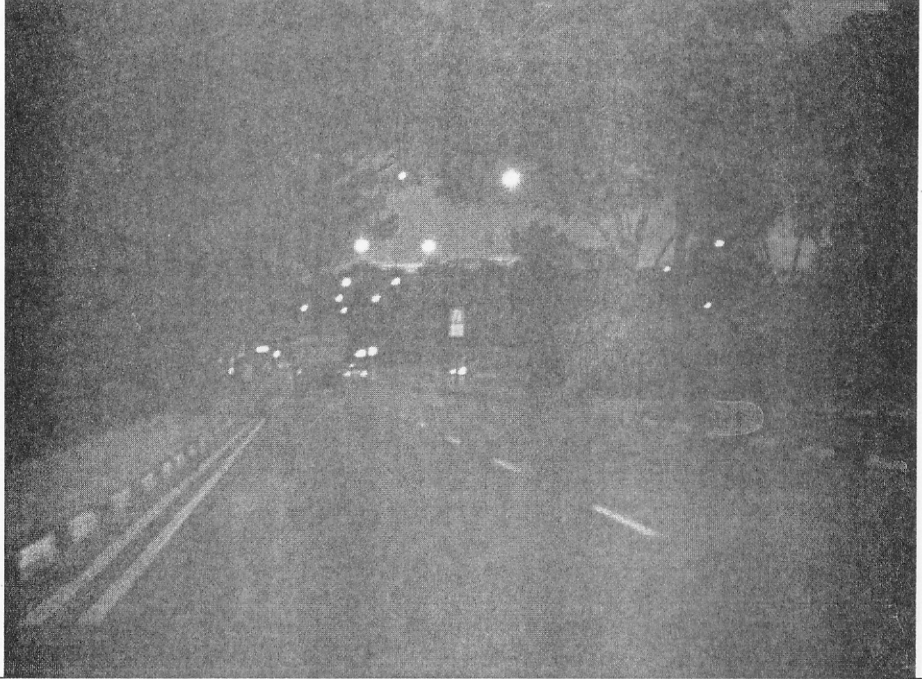
Ref No.	Specific (S10)	
Location Name or Descriptions	Median opening near junction between Whitley Road and Thompson Road	
Problem Group	Visibility	
Audit Findings	Poor visibility at median opening at night

Potential Accident Types	Potential vehicles crash with the median nose	
Risk Category	Tolerable	
Recommendation	Description	Practicability Category
	Install reflective devices to improve the visibility of the median nose	P
