**รายงานการแก้ไขจุดบกพร่อง
การตรวจสอบในขั้นตอนการออกแบบก่อสร้าง
โครงการปรับปรุงผิวจราจรพร้อมก่อสร้างระบบระบายน้ำ
ถนนเคหะร่มเกล้า ระยะที่ 1**

Road Safety Audit of Whitley Road Singapore
Audit Findings and Recommendations

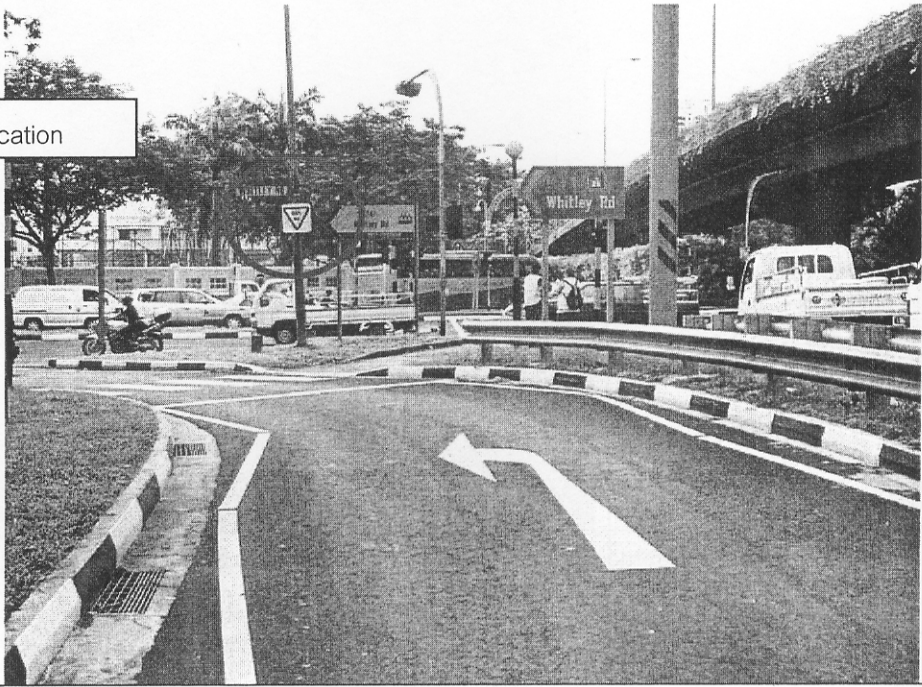
Ref No.	Specific (S11)	
Location Name or Descriptions	Western Dunearn Road (West Approach)	
Problem Group	Signs	
Audit Findings	<p>The "Give Way" sign is located away from the drivers' line of sight as their focus will be the cross walk and traffic on Whitley Road.</p>

<div data-bbox="100 700 521 761" style="border: 1px solid black; padding: 2px;">New "Give Way" sign location</div>	
Potential Accident Types	Rear-end collision	
Risk Category	Undesirable	
Recommendation	Description	Practicability Category
	Locate the "Give Way" sign to verge adjacent to the carriageway.	P

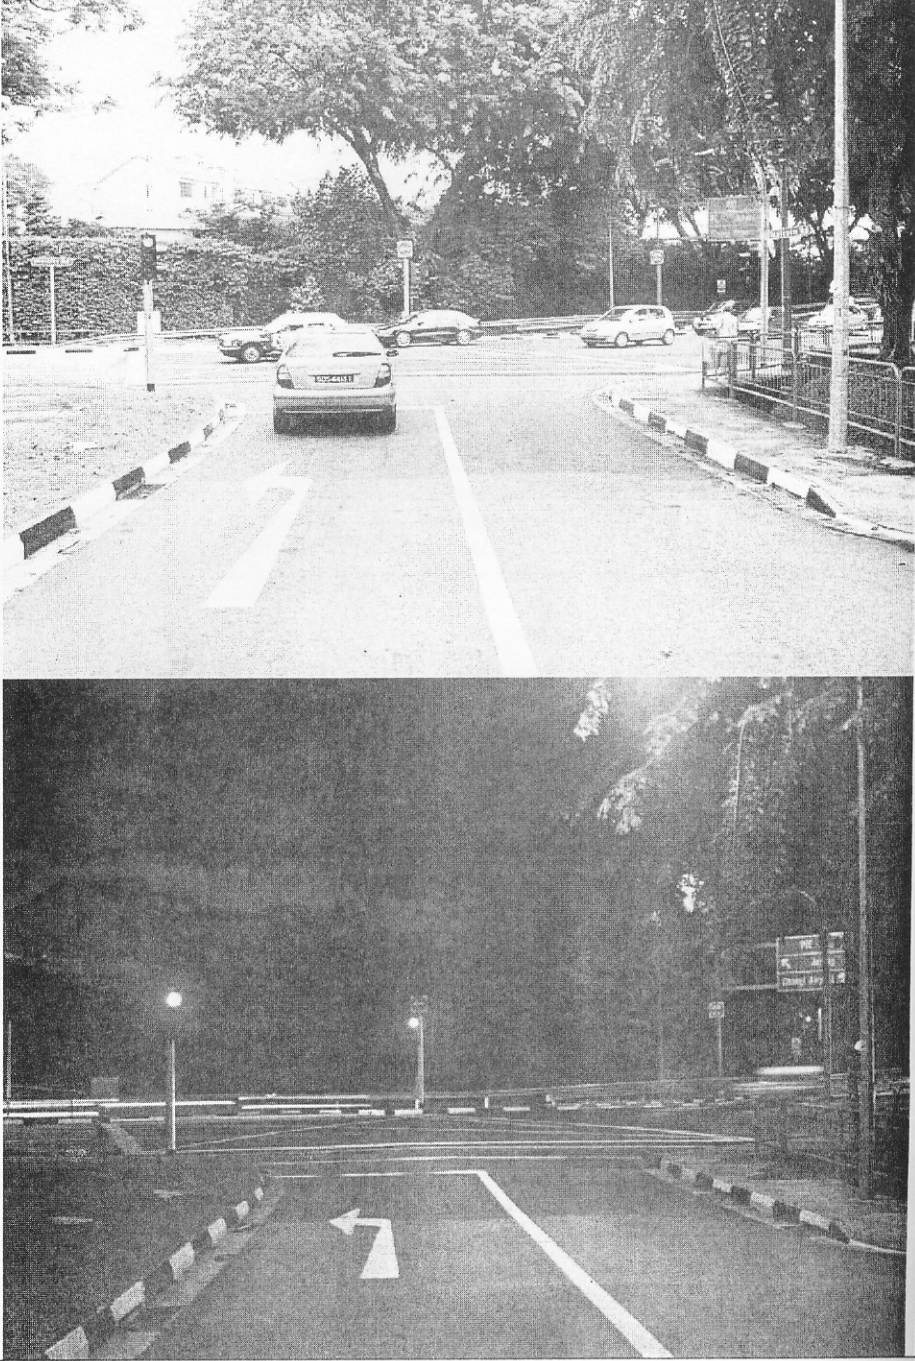
Ref No.	Specific (S14)
Location Name or Descriptions	Approach on Malcolm Street
Problem Group	Signs and Signals
Audit Findings	<p>Despite the left turning arrow marked on the pavement, drivers at the intersection may believe that a right turn is possible due to U-turn facility location. This situation is even less clear at night.</p>

Potential Accident Types	Right angle crashes

Risk Category	Undesirable	
Recommendation	Description	Practicability Category
	Change the traffic signal aspect to be green arrow for left turn	P
	Modify intersection so only a left turn is possible as shown in the sketch below	P

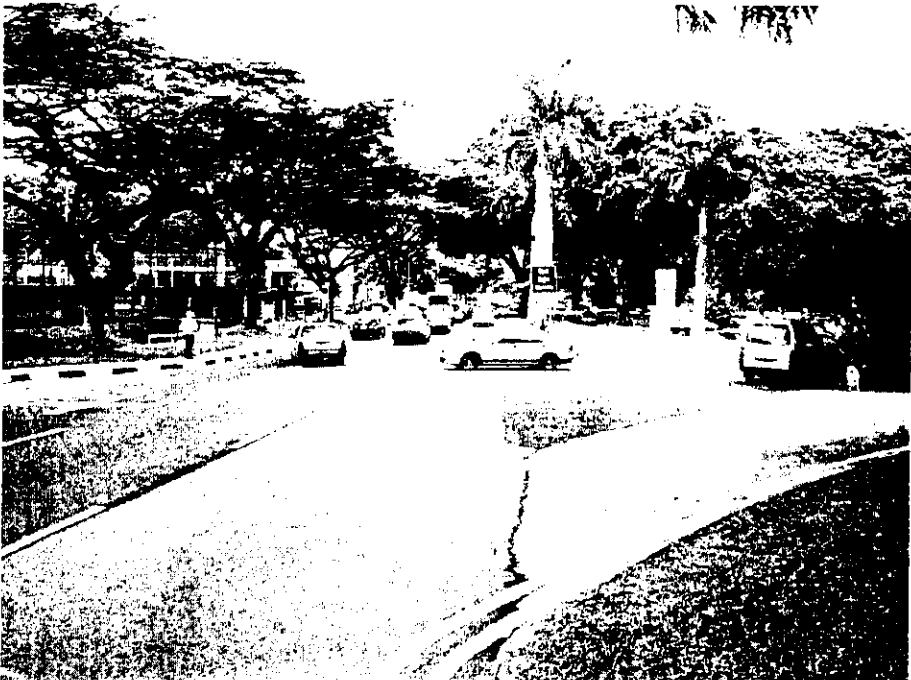
Ref No.	Specific (S15)
Location Name or Descriptions	Between LP35 and LP36
Problem Group	Unclear intersection
Audit Findings	<p>Entrance road to the Mt Pleasant Animal Hospital and the service station has no line markings or islands to delineate vehicles entry and exit. The hospital operates 24 hours per day and drivers may not be concentrating entirely on the road as they go the hospital. At night, the lighting is poor and drivers may be confused by the light of vehicles coming up from the service station.</p>

Potential Accident Types	Indirect right angle collisions	
Risk Category	Tolerable	
Recommendation	Description	Practicability Category
	Provide channelisation to separate traffic movement and provide good legibility to drivers as shown in sketch (a) below. Ensure lighting of the intersection is adequate.	P
	Make access road to the service station one-way as shown in sketch (b) below.	P

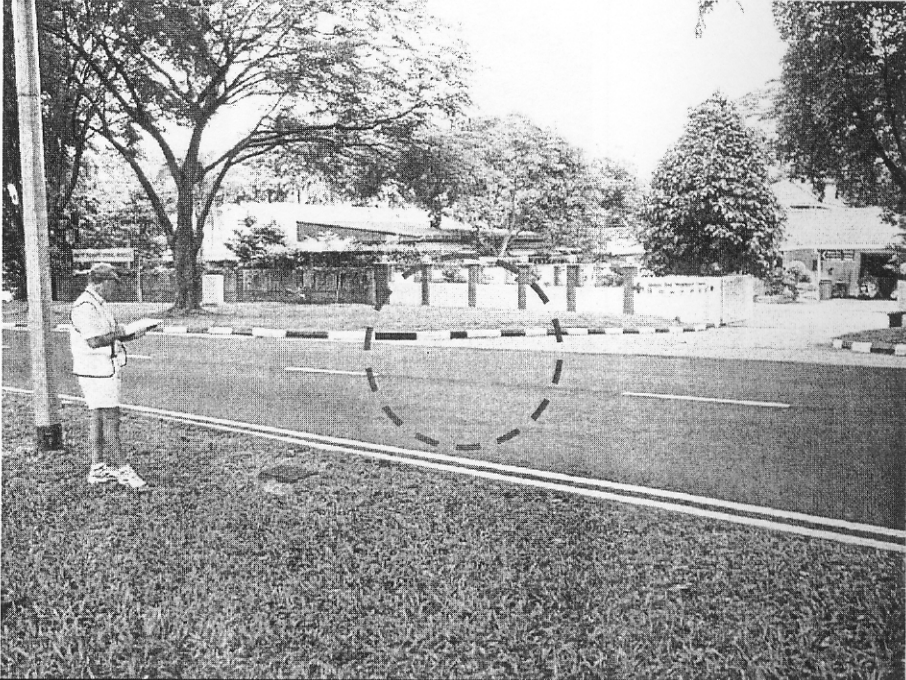
Ref No.	Specific (S16)	
Location Name or Descriptions	Access to the James Tan Veterinary Centre, near LP 36	
Problem Group	Access from property	
Audit Findings	<p>The kerb radius for the exit is too small causing vehicles to use more than one lane when entering Whitley Road.</p>

Potential Accident Types	Sideswipe collision	
Risk Category	Tolerable	
Recommendation	Description	Practicability Category
	Increase the kerb radius	P

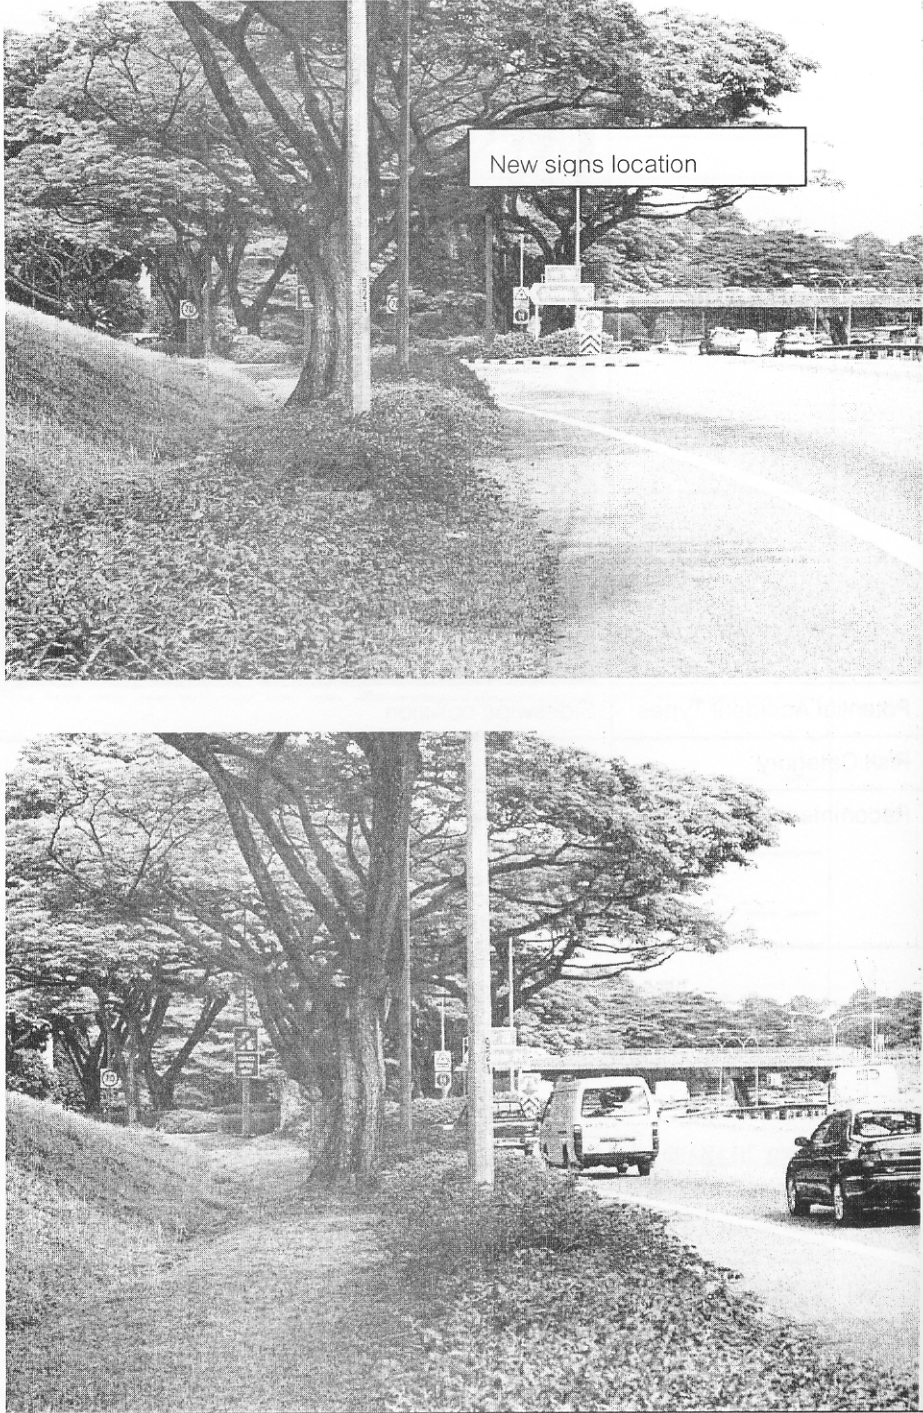
Ref No.	Specific (S17)
Location Name or Descriptions	PIE off ramp
Problem Group	Signs
Audit Findings	<p data-bbox="407 428 1338 508">At the PIE off ramp the "Reduce Speed Now" and the end of expressway signs are obstructed by trees.</p>

Potential Accident Types	Rear-end collision

Risk Category	Tolerable	
Recommendation	Description	Practicability Category
	Relocate sign to right hand side and prior to the 70 kph speed limit sign	P

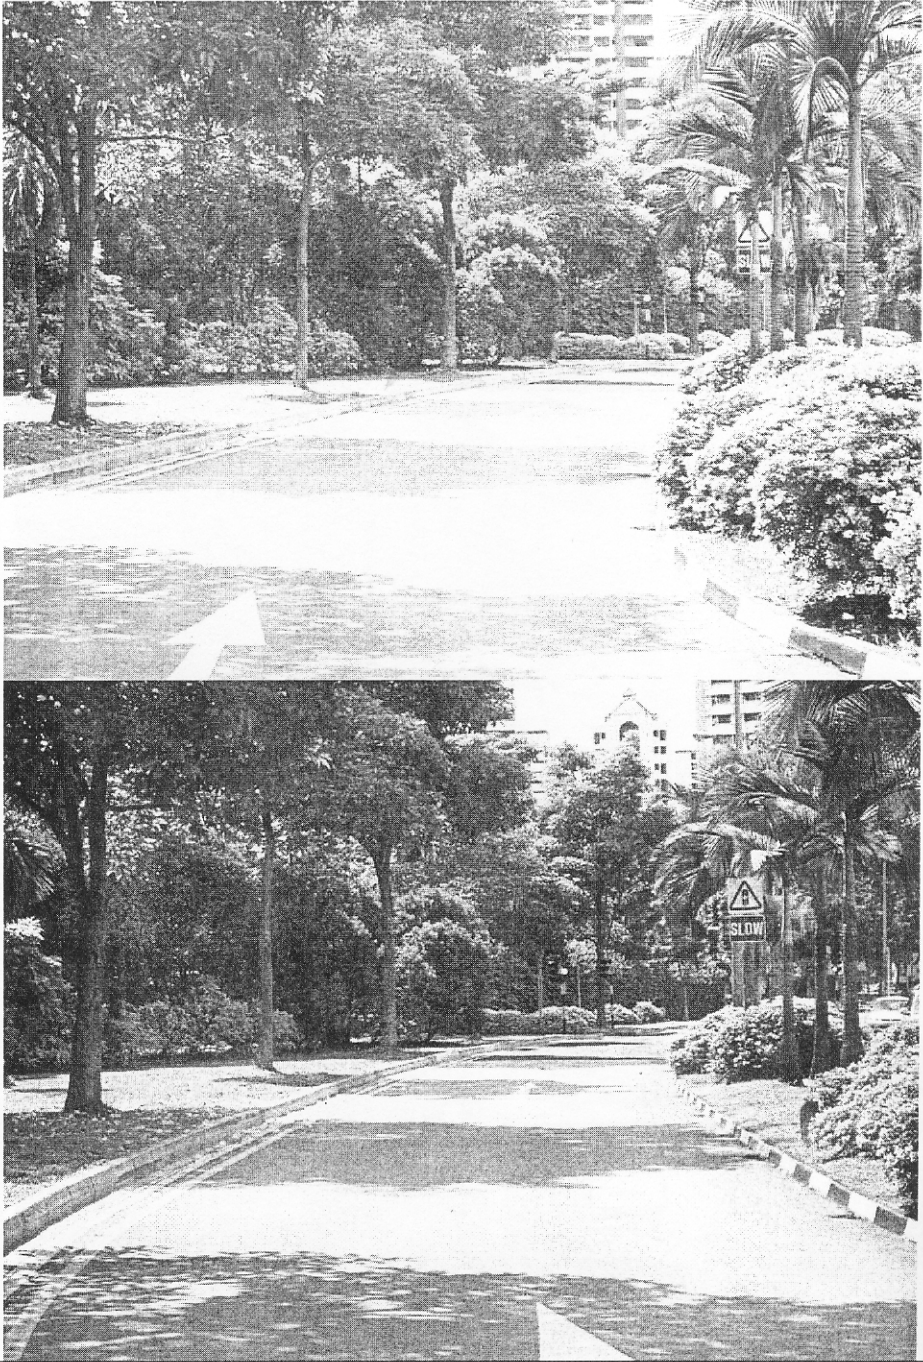
Ref No.	Specific (S18)
Location Name or Descriptions	Whitley Road approach to PIE exit
Problem Group	Signs
Audit Findings	At the Whitley Road approach the traffic signal ahead sign is obscured by trees

Potential Accident Types	Rear-end collision
Risk Category	Tolerable

Recommendation	Description	Practicability Category
	Relocate Traffic signal ahead sign to left hand side of road	P

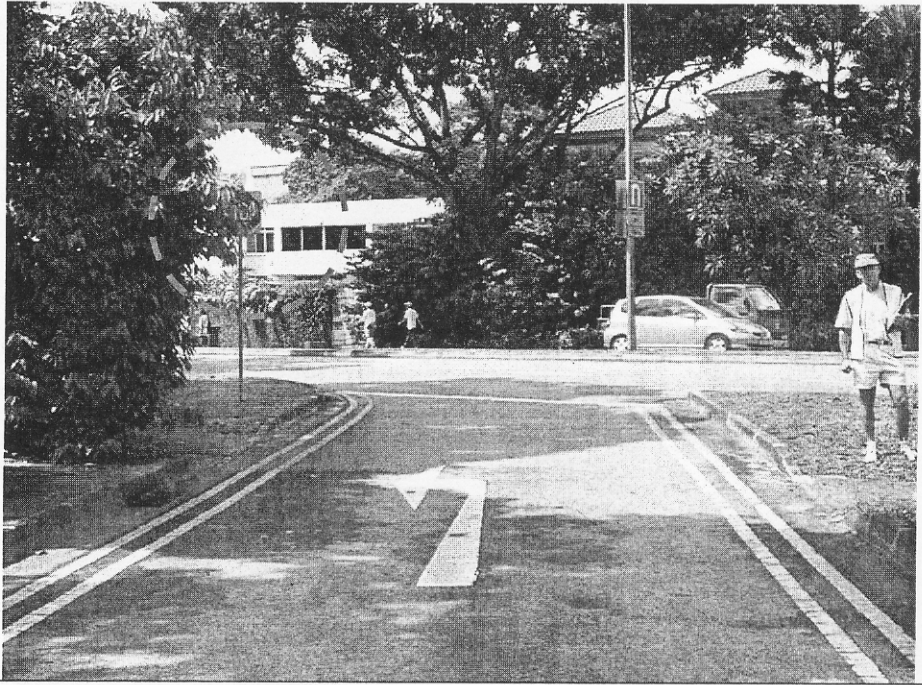
Ref No.	Specific (S19)	
Location Name or Descriptions	Access road near Thomson Road (LP7)	
Problem Group	Signs	
Audit Findings	Vegetation conceals stop sign.

Potential Accident Types	Rear-end collision	
Risk Category	Tolerable	
Recommendation	Description	Practicability Category
	Trim vegetation.	P

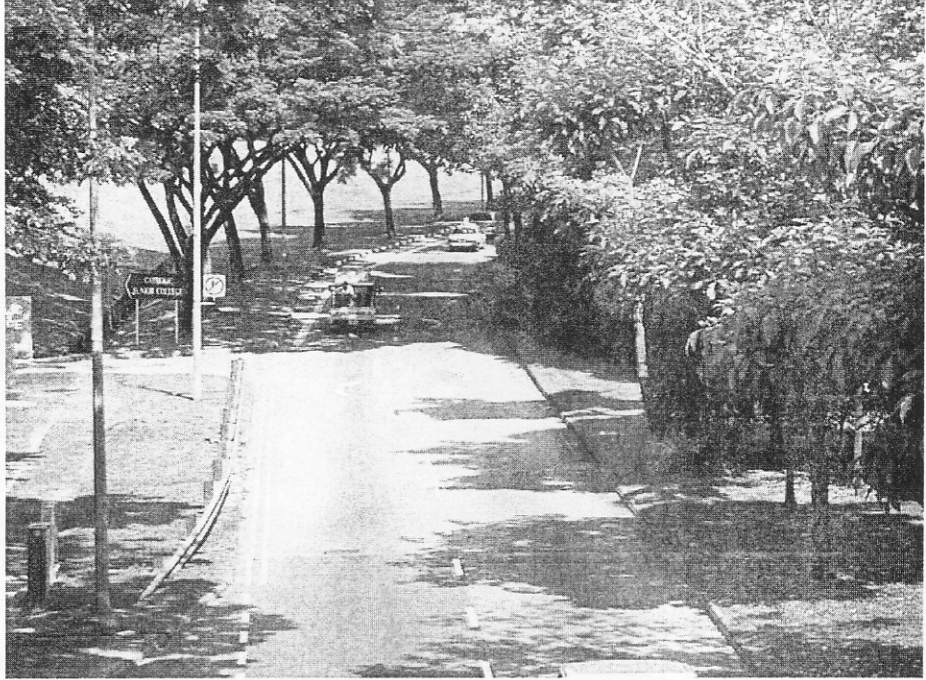
Ref No.	Specific (S20)	
Location Name or Descriptions	PIE on ramp near the entrance of Catholic Junior College	
Problem Group	Signs	
Audit Findings	<p>The painted markings to show vehicles must merge appear to be insufficient to ensure proper merging to PIE due to shadows and the road curvature.</p>

Potential Accident Types	Sideswipe collision	
Risk Category	Tolerable	
Recommendation	Description	Practicability Category
	Provide merge sign to supplement the painted markings	P
	Increase merge length and complete merge before the curve.	P

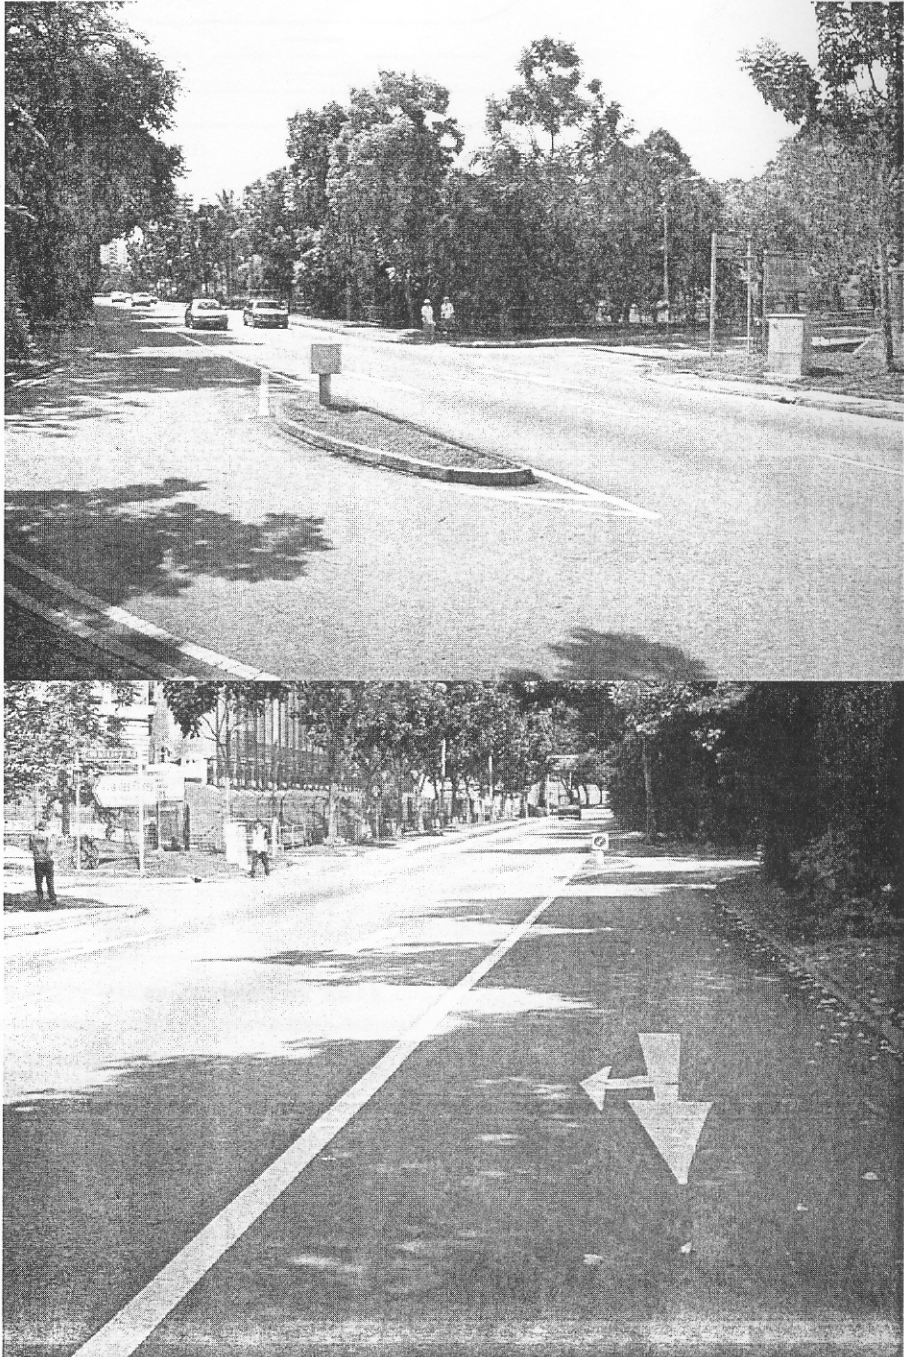
Ref No.	Specific (S21)
Location Name or Descriptions	Whitley east of PIE on ramp near LP16
Problem Group	Traffic flow separations
Audit Findings	<p>A contra-flow lane begins at the entrance to the Catholic school and does not have a median barrier between the opposing traffic flows. A solid line is used to separate the opposing flow of traffic. There are no visible cues for drivers to identify the introduction of the contra-flow lane except at the school entrance.</p>

Potential Accident Types	Head-on collision	
Risk Category	Intolerable	
Recommendation	Description	Practicability Category
	Provide concrete and painted median separators as shown in the sketch below. The painted section will allow right turn access for local driveways.	P

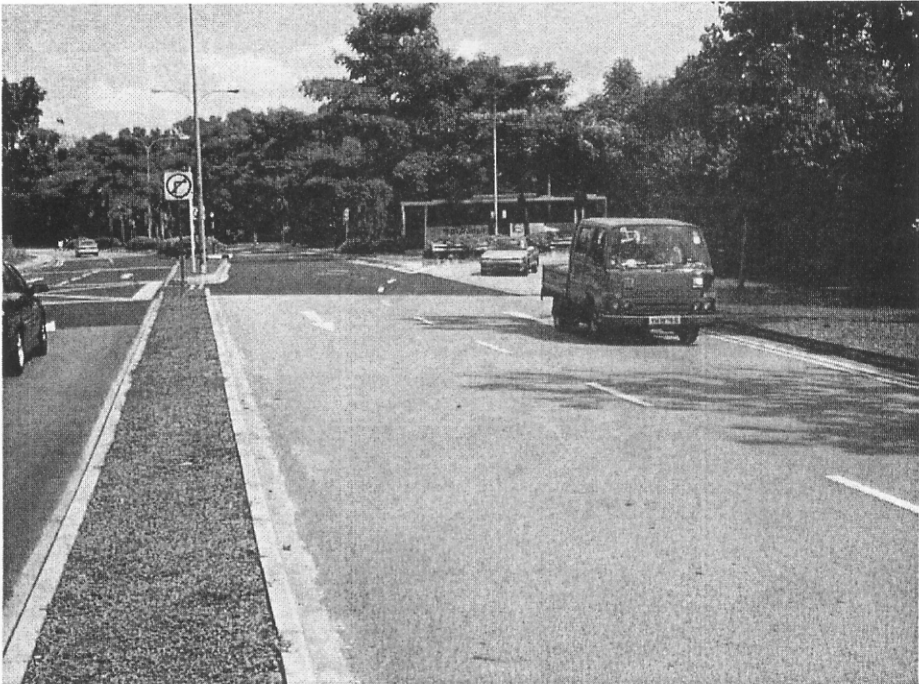
Ref No.	Specific (S22)	
Location Name or Descriptions	PIE exit	
Problem Group	Pavement markings	
Audit Findings	<p>It is not clear that the vehicles entering from the left turn have priority in the left lane due to very wide unmarked section just after the signal. There are two through lanes at the traffic signals</p>

Potential Accident Types	Sideswipe collision	
Risk Category	Tolerable	
Recommendation	Description	Practicability Category
	Provide solid painted line from signal to at least 20 metres past the point where the left turn vehicles enter the Whitley road as shown in the sketch below. Merge arrows will also need to be provided.	P
	Reduce through lanes at traffic signals to one	P
	Place "Give Way" sign on PIE access road (preferred)	P

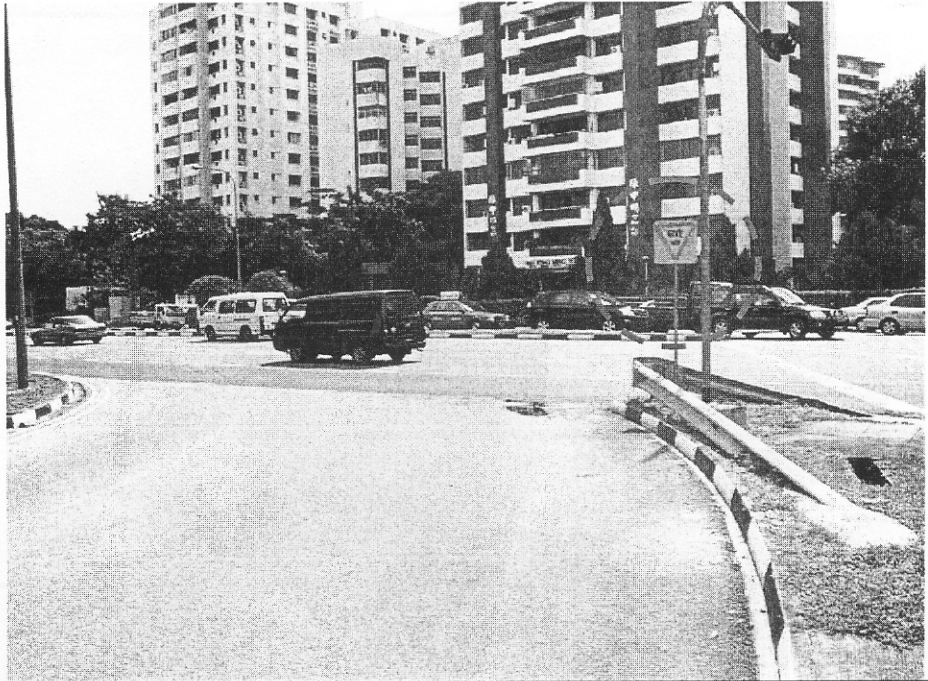
Ref No.	Specific (S23)	
Location Name or Descriptions	Intersection with Thomson Road	
Problem Group	Signs	
Audit Findings	<p>The guardrail arrangement at the intersection is unsatisfactory for vehicle impacts. Also the "Give Way" sign is faded.</p>

Potential Accident Types	Rear end or sideswipe collision	
Risk Category	Undesirable	
Recommendation	Description	Practicability Category
	Replace guardrail with standard crash cushion.	NP
	Replace with a new "Give Way" sign.	P

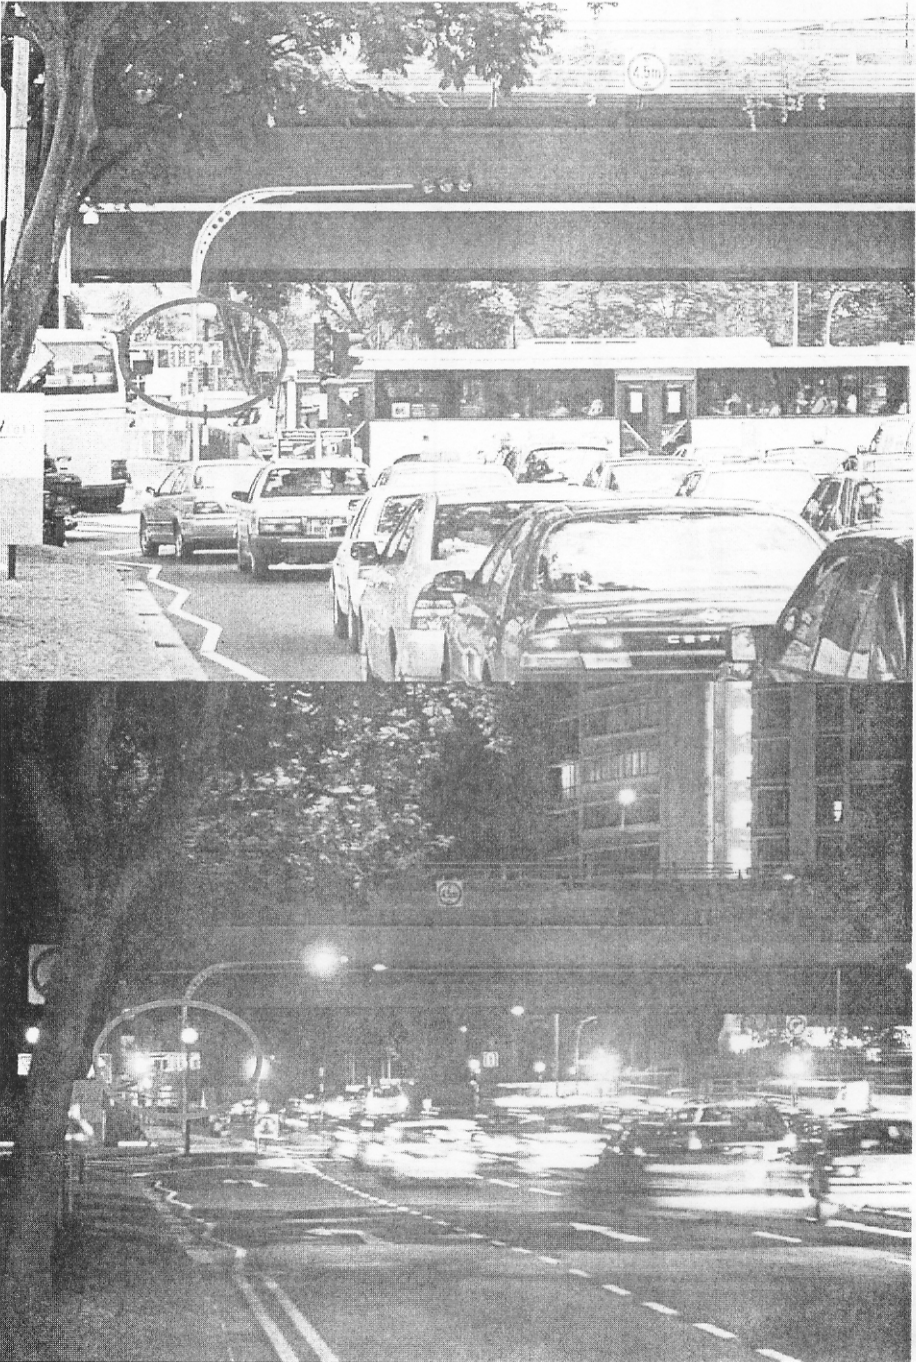
Ref No.	Specific (S24)
Location Name or Descriptions	Intersection with Dunearn Road
Problem Group	Signs
Audit Findings	<p>The guide sign is too small. Drivers approaching to the intersection may not be able to determine the correct lane for their destination in time to safely move to that lane. It is not clearly visible at day or night.</p>

Potential Accident Types	Sideswipe collision

Risk Category	Undesirable	
Recommendation	Description	Practicability Category
	Replace the existing sign with a large sign placed on the bridge	P
