การศึกษาการเปลี่ยนแปลงแนวชายฝั่งและติดตามการแก้ปัญหาการกัดเซาะชายฝั่ง
โดยใช้ข้อมูลภูมิสารสนเทศ บริเวณลุ่มน้ำปากพนัง จังหวัดนครศรีธรรมราช
**A Study on Shoreline Change and Monitoring of Coastal Erosion Solving Using
Geo-informatics in Pak Phanang Basin, Nakhon Si Thammarat Province**

วิทยานิพนธ์นี้เป็นส่วนหนึ่งของการศึกษาตามหลักสูตรปริญญา
วิทยาศาสตรมหาบัณฑิต สาขาวิชาการจัดการสิ่งแวดล้อม
มหาวิทยาลัยสงขลานครินทร์

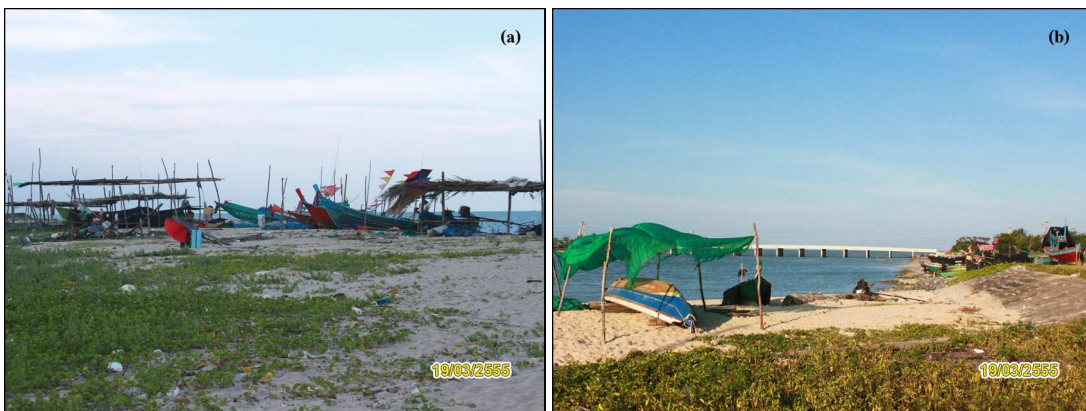
รูปที่ 3-4 เชือกกันทรายปากคลองพังทลาย บ้านบ่อคณทิ ดำเนินการก่อสร้างโดยกรมชลประทาน

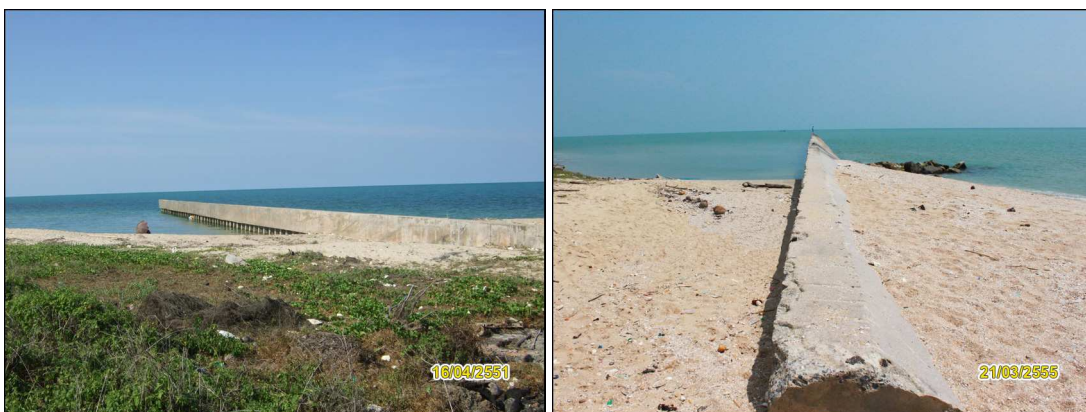
รูปที่ 3-5 สภาพคลองพังทลาย มีทรายปิดทับปากคลอง ไม่สามารถใช้ประโยชน์ในการระบายน้ำได้

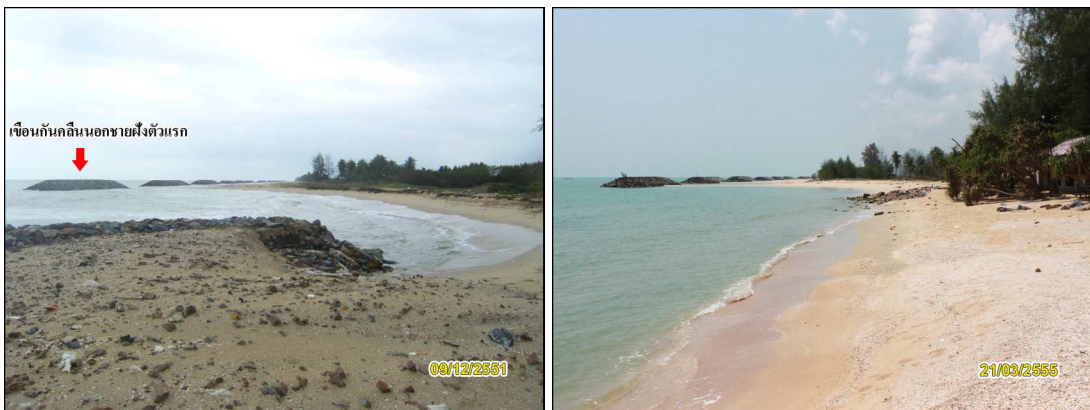
รูปที่ 3-10 สภาพชายฝั่งด้านใต้ เขื่อนกันทรายปากคลองพังกาด บ้านบ่อคณทิ

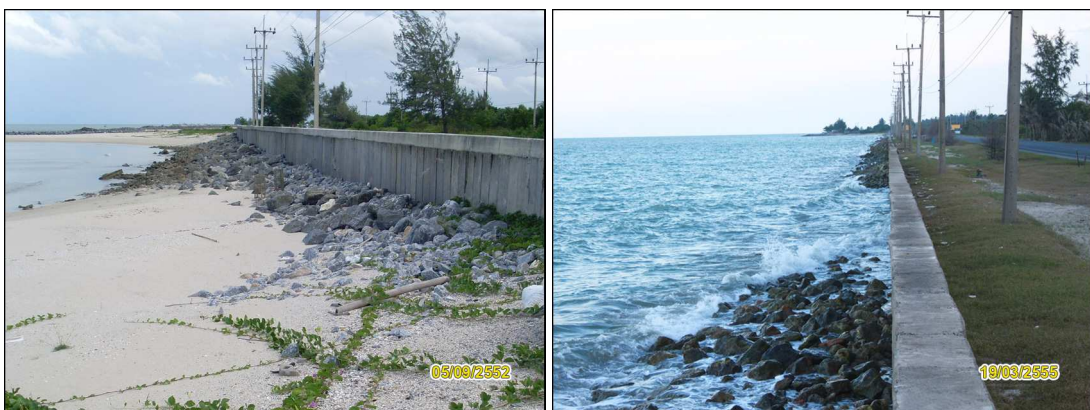
รูปที่ 3-11 การทรุดตัวของแนวหินทิ้ง ด้านหน้ากำแพงกันคลื่น ช่วงบ้านหน้าโกฏิถึงบ้านเกาะฝ้าย

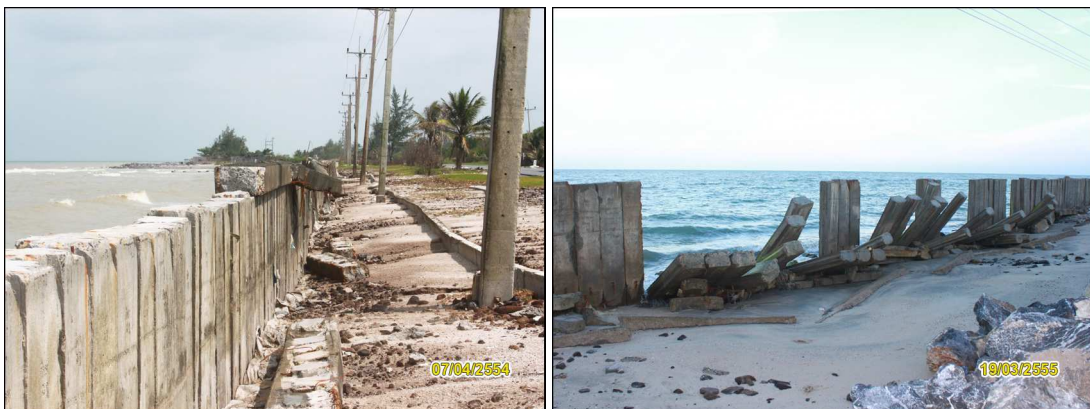
รูปที่ 3-14 ความเสียหายของกำแพงกันคลื่นแบบเข็มพืด บ้านหน้าโกฏิถึงบ้านเกาะฝ้าย

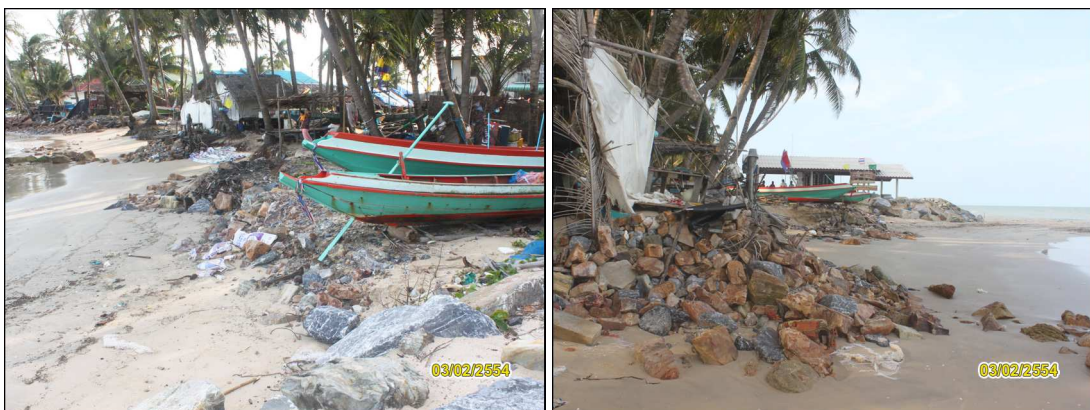
รูปที่ 3-21 ความเสียหายของแนวหินทิ้งป้องกันคลื่น บ้านหนองมนต์

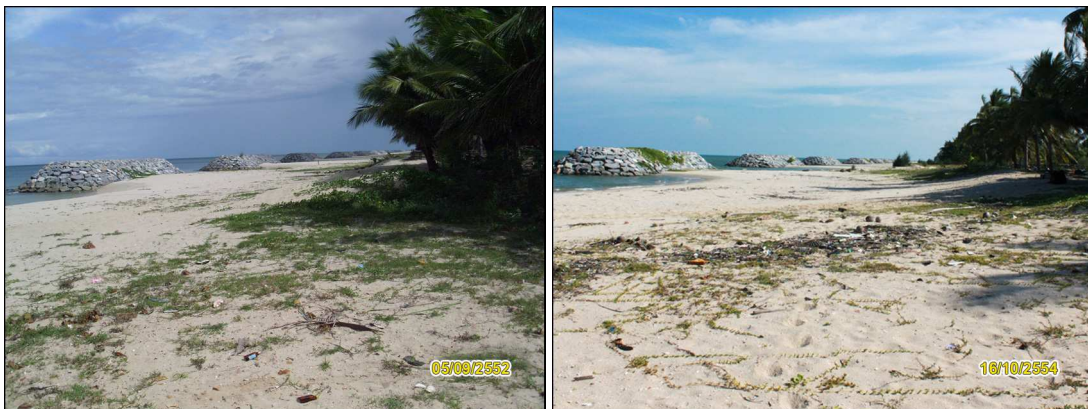
รูปที่ 3-22 สภาพชายฝั่งบริเวณบ้านเกาะเพชร มีการสะสมทรายหลังเขื่อนกันคลื่นนอกชายฝั่ง

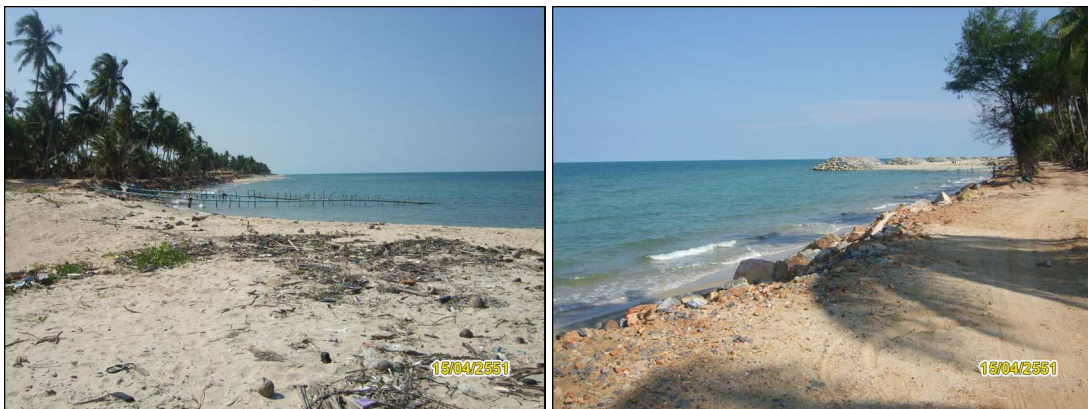
รูปที่ 3-25 สภาพชายฝั่งด้านเหนือเชื่อมกันคลื่นนอกชายฝั่ง บริเวณบ้านหัวทรง

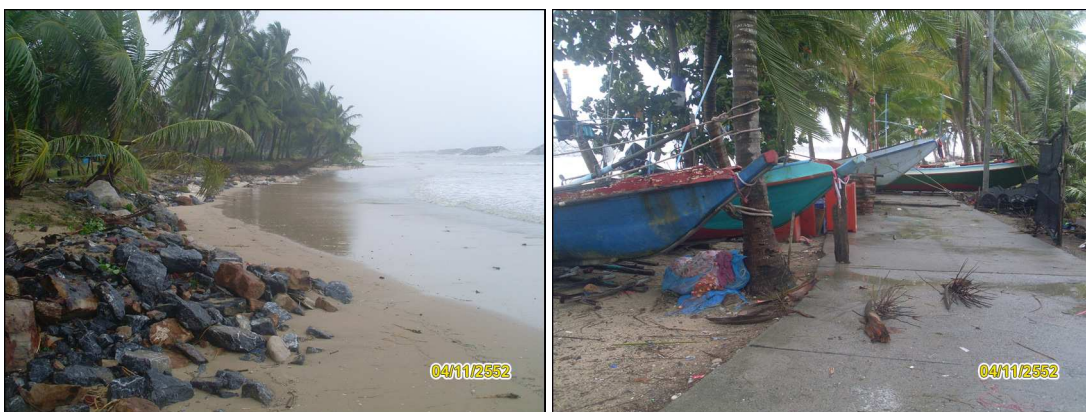
รูปที่ 3-28 อิทธิพลจากลมมรสุมตะวันออกเฉียงเหนือ ส่งผลกระทบต่อชายฝั่งบ้านต้นสน

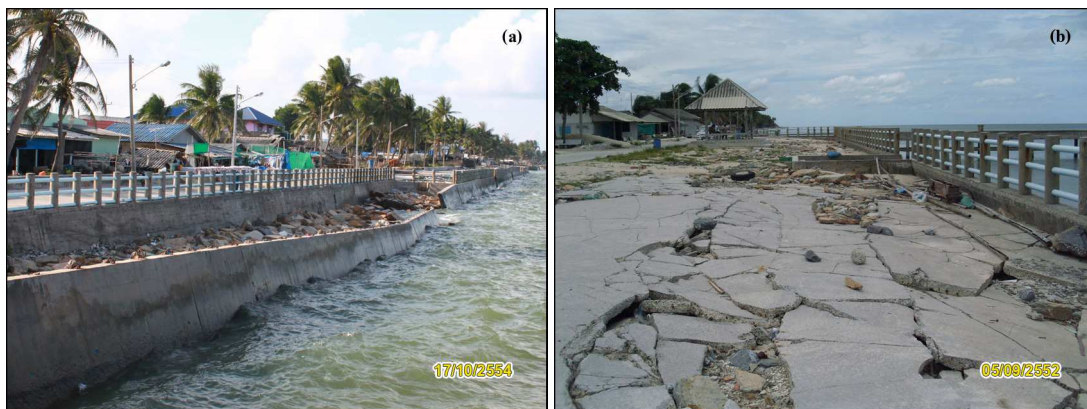
รูปที่ 3-44 การทรุดตัวของกำแพงคอนกรีตด้านเหนือท่าเทียบเรือประมง (a) และความเสียหายของพื้นคอนกรีตด้านหลังกำแพง (b)
