การศึกษาสภาพ แนวทางป้องกันและการแก้ไขทางหลวงหมายเลข 4013

(ตอนต่อเขตเทศบาลปากพ่อง - ท่าพญา - หัวไทร)

ที่ถูกลผลกระทบจากการกัดเซาะชายฝั่ง

กรมทางหลวง กระทรวงคมนาคม

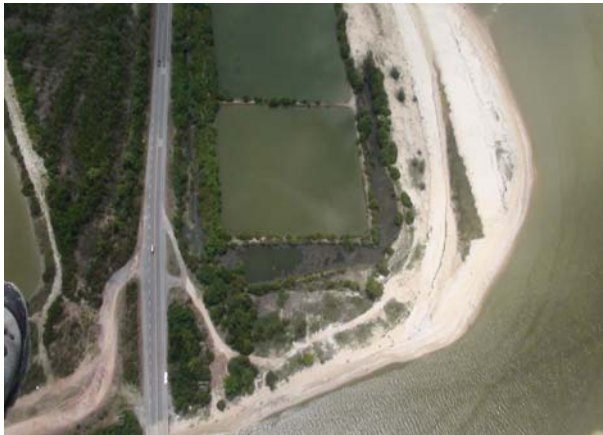
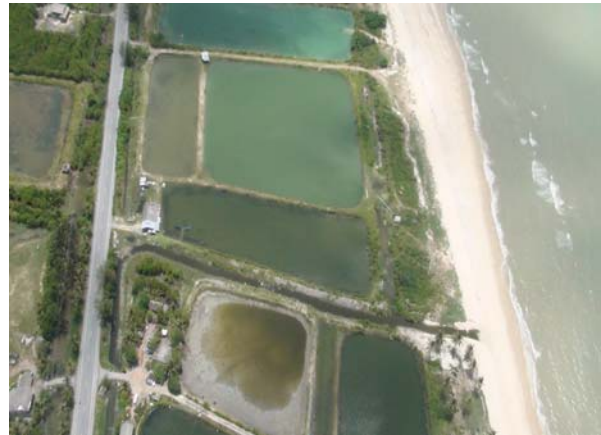
รูปที่ 3.4 แสดงสภาพช่วง กม. 5+000 - กม. 6+000 ทางหลวงหมายเลข 4013 ชายฝั่งมีลักษณะเป็นชายหาดมีระยะห่างจากแนวถนนประมาณ 80 เมตร เป็นแนวชายหาดที่มีการกัดเซาะแต่ยังไม่รุนแรง สภาพบ่อกึ่งบางบ่อชาวบ้านยังทำแต่บางบ่อก็ร้างดูได้จากคันบ่อที่รกร

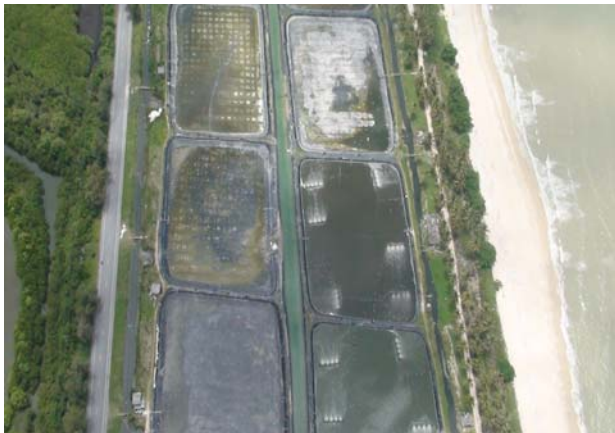
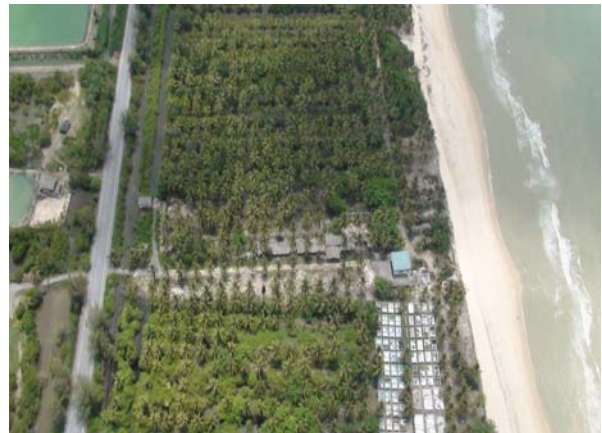
รูปที่ 3.5 แสดงสภาพช่วง กม. 6+000 - กม. 7+000 ทางหลวงหมายเลข 4013 ชายฝั่งมีลักษณะเป็นชายหาดมีระยะห่างจากแนวถนนประมาณ 150 เมตร เป็นแนวชายหาดที่มีการกัดเซาะแต่ยังไม่รุนแรง สภาพด้านชายทะเลมีการทำบ่อกึ่ง และมีต้นไม้ชายทะเลขึ้นหนาแน่น

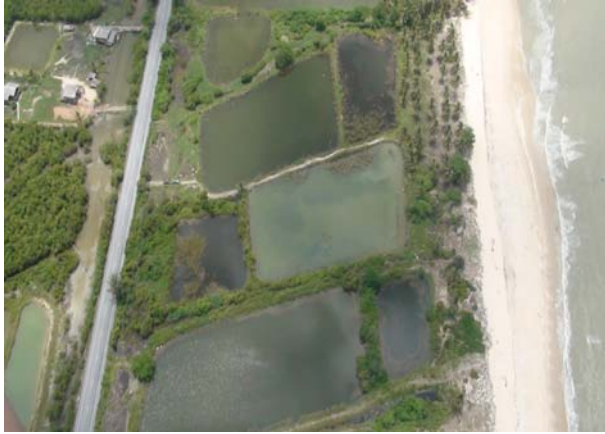
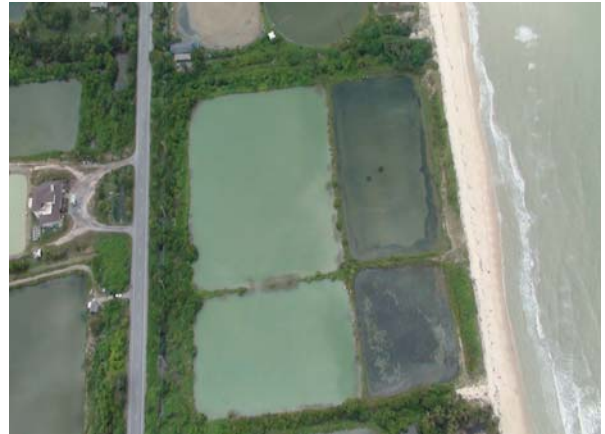
รูปที่ 3.6 แสดงสภาพช่วง กม. 7+000 - กม. 8+000 ทางหลวงหมายเลข 4013 ชายฝั่งมีลักษณะเป็นชายหาดมีระยะห่างจากแนวถนนประมาณ 80 เมตร เป็นแนวชายหาดที่มีการกัดเซาะแต่ยังไม่รุนแรง สภาพด้านชายทะเลเป็นบ่อกึ่งร้างเนื่องจากมีความเสี่ยงสูงจากการถูกกัดเซาะ

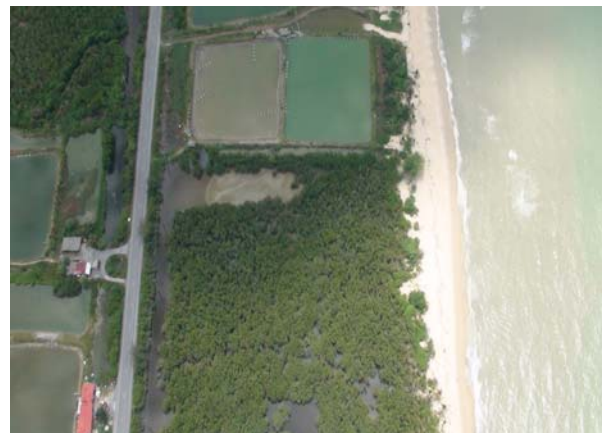
รูปที่ 3.7 แสดงสภาพช่วง กม. 8+000 - กม. 9+000 ทางหลวงหมายเลข 4013 ชายฝั่งมีลักษณะเป็นชายหาดมีระยะห่างจากแนวถนนประมาณ 80 เมตร เป็นแนวชายหาดที่มีการกัดเซาะแต่ยังไม่รุนแรง สภาพด้านชายทะเลเป็นบ่อกึ่ง มีที่พักออาศัยและต้นไม้ชายทะเลหนาแน่น

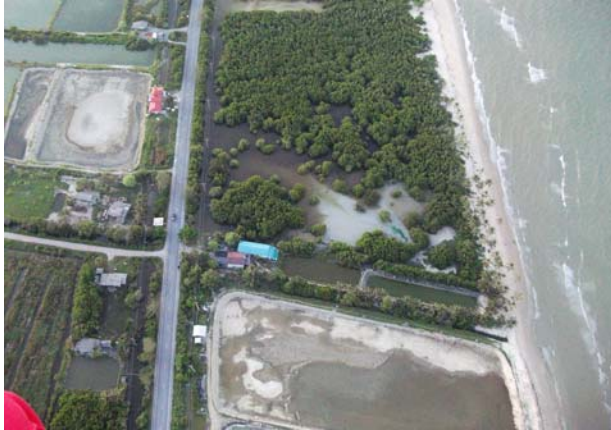
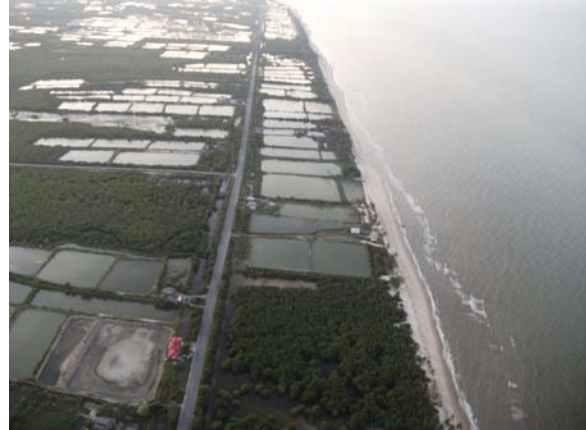
รูปที่ 3.8 แสดงสภาพช่วง กม. 9+000 - กม. 10+000 ทางหลวงหมายเลข 4013 ชายฝั่งมีลักษณะเป็นชายหาดมีระยะห่างจากแนวถนนประมาณ 100 เมตร เป็นแนวชายหาดที่มีการกัดเซาะแต่ยังไม่รุนแรง สภาพด้านชายทะเลเป็นบ่อกึ่งร้างและไม้ร้างขึ้นอยู่กับสภาพบ่อที่มีความเสี่ยงต่อการกัดเซาะ มีที่พักออาศัยและต้นไม้ชายทะเลเช่น ต้นโพธิ์ทะเล ต้นฝาด ต้นสนทะเล

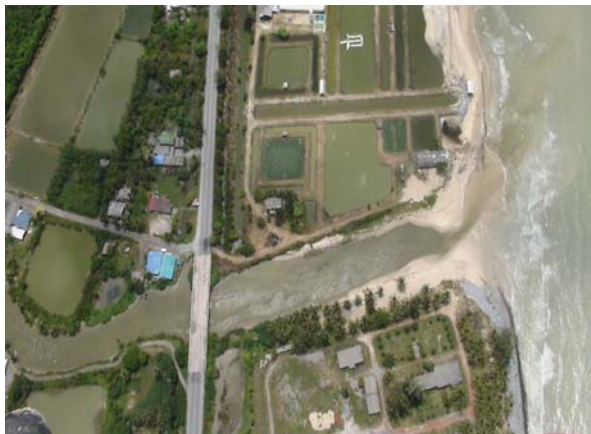
รูปที่ 3.9 แสดงสภาพช่วง กม. 10+000 - กม. 11+000 ทางหลวงหมายเลข 4013 ชายฝั่งมีลักษณะเป็นชายหาดมีระยะห่างจากแนวถนนประมาณ 100 เมตร เป็นแนวชายหาดที่มีการกัดเซาะรุนแรง สภาพด้านชายทะเลเป็นบ่อกึ่งร้าง ยังไม่มีการป้องกันแต่อย่างใด

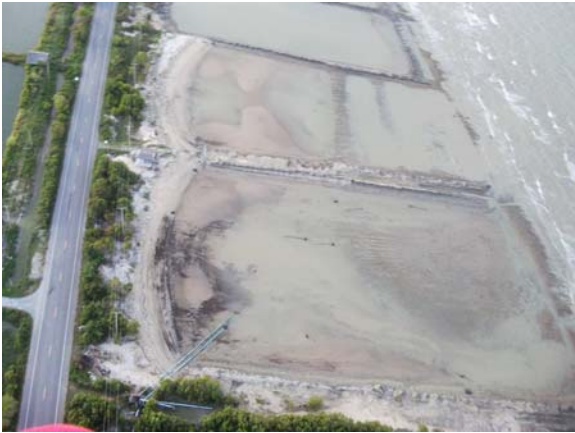
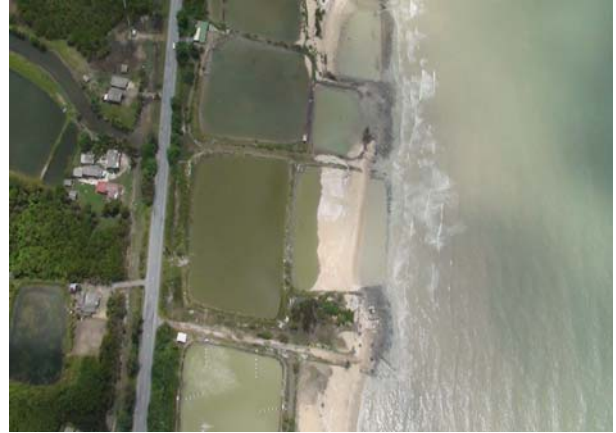
รูปที่ 3.10 แสดงสภาพช่วง กม. 11+000 - กม. 12+000 ทางหลวงหมายเลข 4013 ชายฝั่งมีลักษณะเป็นชายหาดมีระยะห่างจากแนวถนนประมาณ 20 เมตร เป็นแนวชายหาดที่มีการกัดเซาะรุนแรง สภาพด้านชายทะเลเป็นบ่อกึ่งร้าง คับบ่อกึ่งพัง ต้นไม้ไม่มี ไม่มีแนวป้องกันคลื่น การกัดเซาะถึงถนนจะรวดเร็วมาก ยังไม่มีการป้องกันแต่อย่างใด

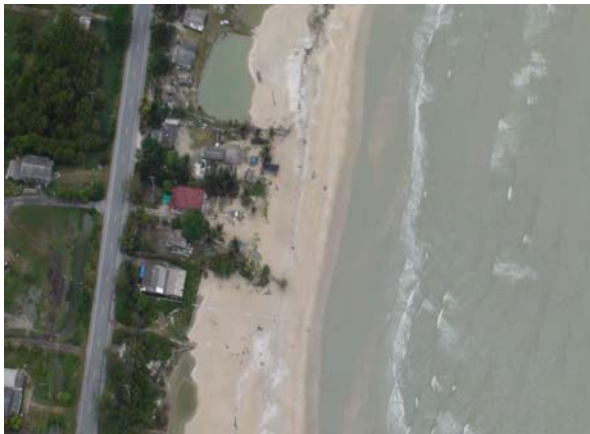
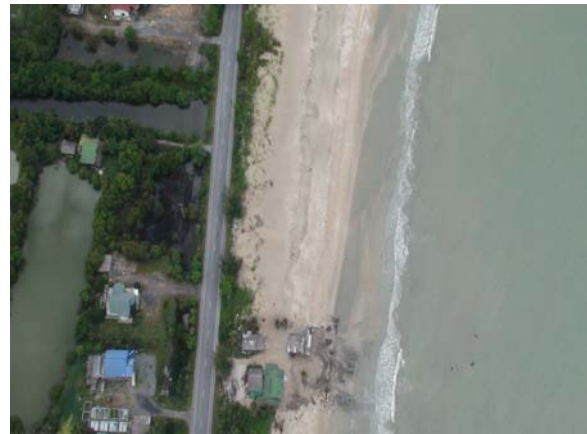
รูปที่ 3.11 แสดงสภาพช่วง กม. 12+000 - กม. 13+000 ทางหลวงหมายเลข 4013 ชายฝั่งมีลักษณะเป็นชายหาดมีระยะห่างจากแนวถนนประมาณ 10-30 เมตร เป็นแนวชายหาดที่มีการกัดเซาะรุนแรง สภาพด้านชายทะเลยังมีที่พักอาศัย ต้นไม้ไม่มี ไม่มีแนวป้องกันคลื่น การกัดเซาะถึงถนนจะรวดเร็วมาก ยังไม่มีการป้องกันแต่อย่างใด

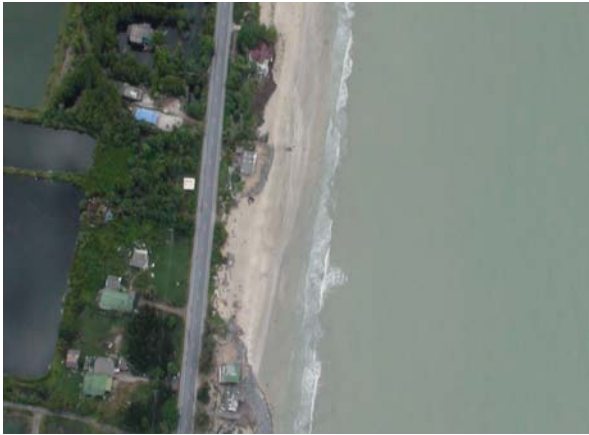
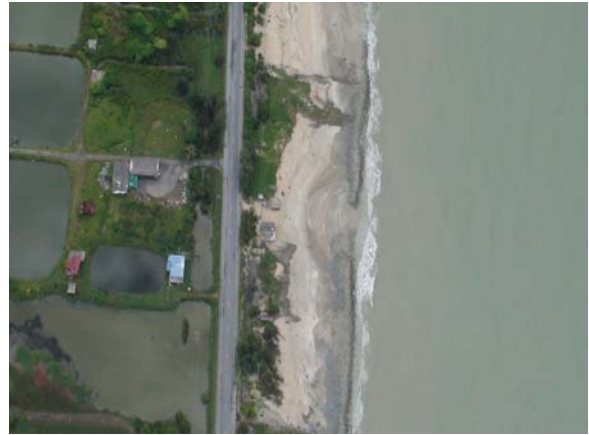
รูปที่ 3.12 แสดงสภาพช่วง กม. 13+000 - กม. 14+000 ทางหลวงหมายเลข 4013 ชายฝั่งมีลักษณะเป็นชายหาดมีระยะห่างจากแนวถนนประมาณ 10-50 เมตร เป็นแนวชายหาดที่มีการกัดเซาะรุนแรง สภาพด้านชายทะเลยังมีที่พักอาศัย ต้นไม้ไม่มี มีแนวป้องกันคลื่นเป็นหินทิ้งในช่วงที่มีบ้านพักอาศัยและถูกกัดเซาะ การกัดเซาะมีแนวโน้มถึงถนนรวดเร็วมาก ยังไม่มีการป้องกันอย่างถาวรแต่อย่างใด

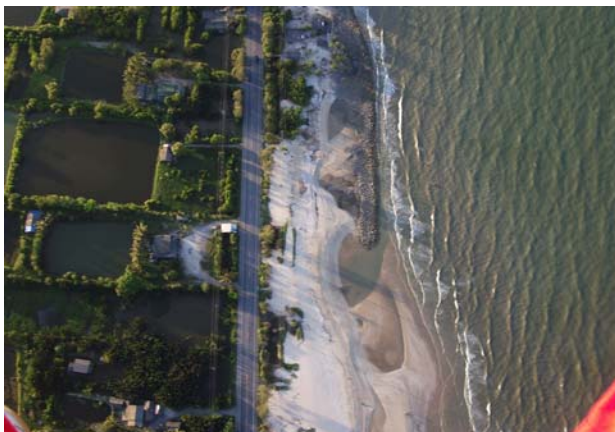
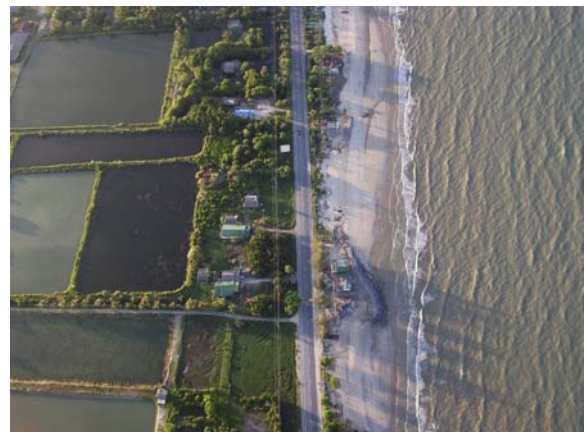
รูปที่ 3.13 แสดงสภาพช่วง กม. 14+000 - กม. 15+000 ทางหลวงหมายเลข 4013 ชายฝั่งมีลักษณะเป็นชายหาดมีระยะห่างจากแนวถนนประมาณ 10-50 เมตร เป็นแนวชายหาดที่มีการกัดเซาะรุนแรง สภาพด้านชายทะเลยังมีที่พักอาศัย ต้นไม้ไม่มี มีแนวป้องกันคลื่นเป็นหินทิ้งในช่วงที่มีบ้านพักอาศัยและถูกกัดเซาะ การกัดเซาะมีแนวโน้มถึงถนนรวดเร็วมาก ยังไม่มีการป้องกันอย่างถาวรแต่อย่างใด

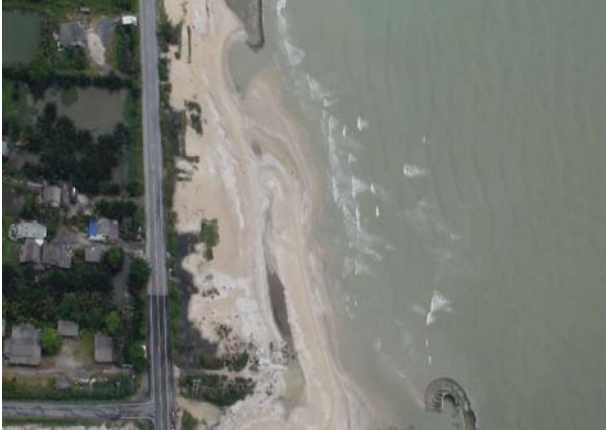
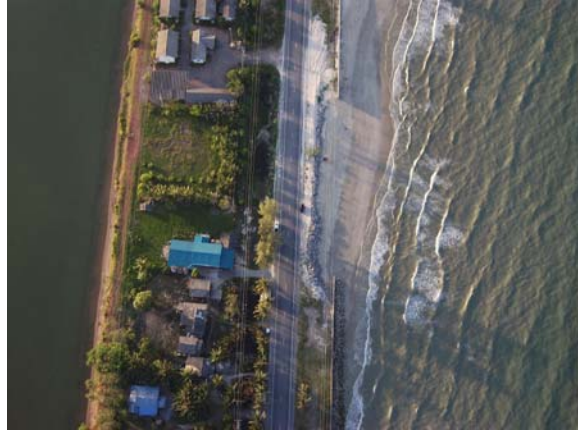
รูปที่ 3.14 แสดงสภาพช่วง กม. 15+000 - กม. 16+000 ทางหลวงหมายเลข 4013 ชายฝั่งมีลักษณะเป็นชายหาดมีระยะห่างจากแนวถนนประมาณ 10-50 เมตร เป็นแนวชายหาดที่มีการกัดเซาะรุนแรง สภาพด้านชายทะเลยังมีที่พักอาศัย ต้นไม้ไม่มี มีแนวป้องกันคลื่นเป็นหินทิ้งในช่วงที่มีบ้านพักอาศัยและถูกกัดเซาะ ถนนถูกกัดเซาะแล้วตั้งรูปขวามือเป็นช่วงที่ชาวบ้านไม่ยอมให้ ทางแขวงการทางนครศรีธรรมราชที่ 1 ก่อสร้างกำแพงกันคลื่น ทางแขวงการทางนครศรีธรรมราชที่ 1 ใช้หินทิ้งป้องกันการกัดเซาะ ช่วงอื่นๆมีแนวโน้มถูกกัดเซาะถึงถนนรวดเร็วมาก ยังไม่มีการป้องกันอย่างถาวรแต่อย่างใด

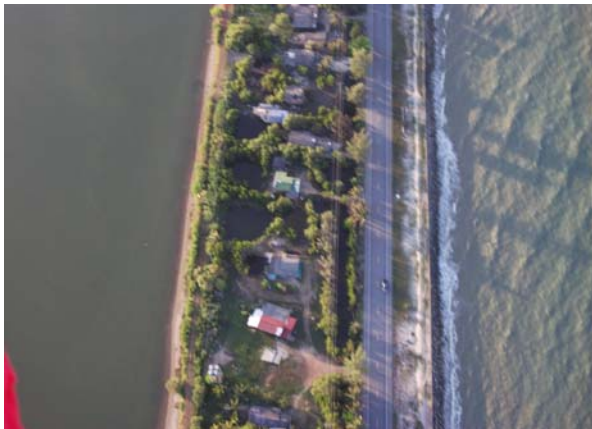
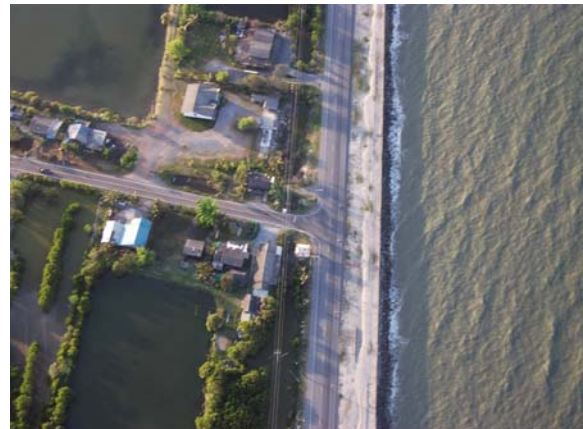
รูปที่ 3.15 แสดงสภาพช่วง กม. 16+000 - กม. 17+000 ทางหลวงหมายเลข 4013 ชายฝั่งไม่มีลักษณะเป็นชายหาดเดิมเป็นแนวชายหาดที่มีการกัดเซาะรุนแรงทำให้ถนนพังเสียหายทาง แขวงการทาง นครศรีธรรมราชที่ 1 ได้ก่อสร้างกำแพงกันคลื่น

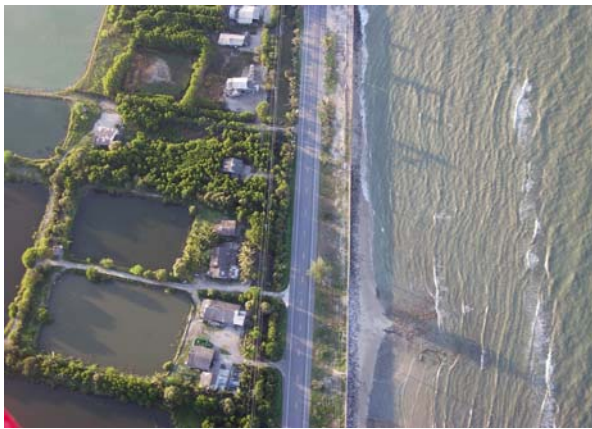
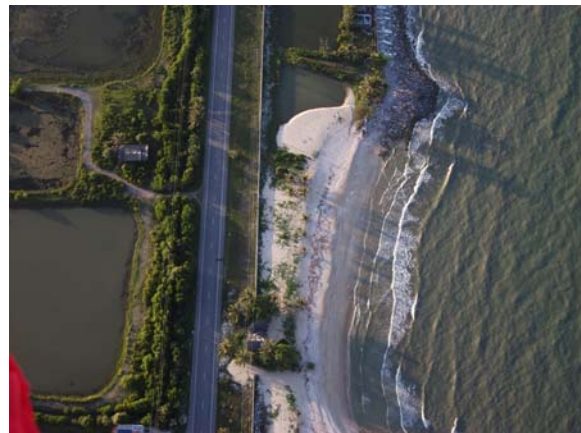
รูปที่ 3.16 แสดงสภาพช่วง กม. 17+000 - กม. 18+000 ทางหลวงหมายเลข 4013 ชายฝั่งไม่มีลักษณะเป็นชายหาดเดิมเป็นแนวชายหาดที่มีการกัดเซาะรุนแรงทำให้ถนนพังเสียหายทางแขวงการทาง นครศรีธรรมราชที่ 1 ได้ก่อสร้างกำแพงกันคลื่น และเดิมทางกรมเจ้าท่าได้ก่อสร้างเขื่อนหินทิ้งรูปตัวทีแต่ก็ถูกคลื่นกัดเซาะทำให้เขื่อนที่ก่อสร้างไว้ไม่สมบูรณ์

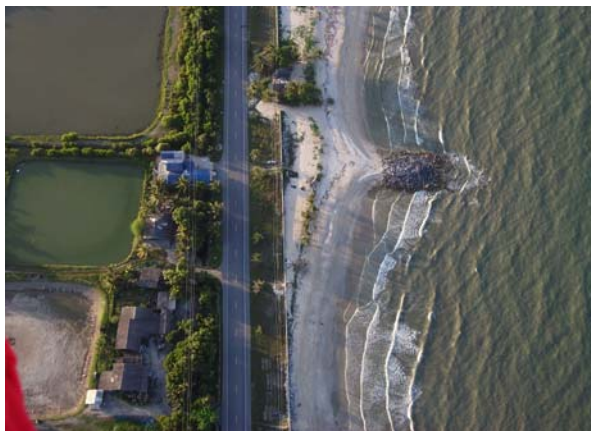
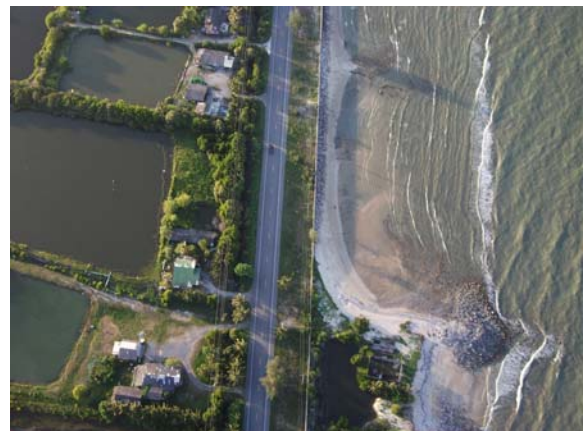
รูปที่ 3.17 แสดงสภาพช่วง กม. 18+000 - กม. 19+000 ทางหลวงหมายเลข 4013 ชายฝั่งไม่มีลักษณะเป็นชายหาดเดิมเป็นแนวชายหาดที่มีการกัดเซาะรุนแรงทำให้ถนนพังเสียหายทางแขวงการทางนครศรีธรรมราชที่ 1 ได้ก่อสร้างกำแพงกันคลื่น และเติมทางกรมเจ้าท่าได้ก่อสร้างเขื่อนหินทิ้งรูปตัวทีแต่ก็ถูกคลื่นกัดเซาะทำให้เขื่อนที่ก่อสร้างไว้ไม่สมบูรณ์

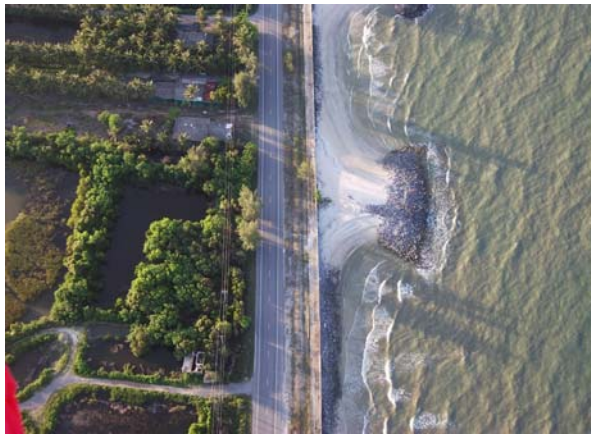
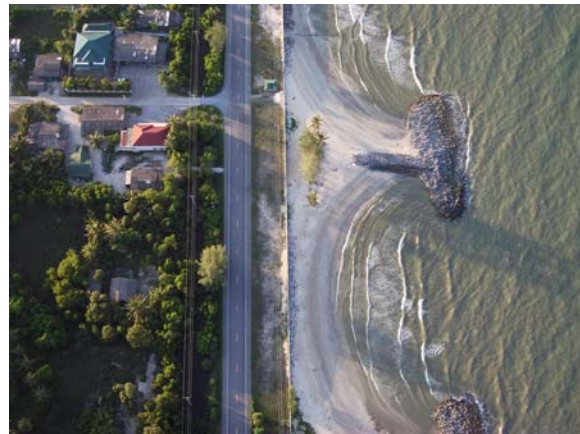
รูปที่ 3.18 แสดงสภาพช่วง กม. 19+000 - กม. 20+000 ทางหลวงหมายเลข 4013 ชายฝั่งไม่มีลักษณะเป็นชายหาดเดิมเป็นแนวชายหาดที่มีการกัดเซาะรุนแรงทำให้ถนนพังเสียหายทางแขวงการทางนครศรีธรรมราชที่ 1 ได้ก่อสร้างกำแพงกันคลื่น และเติมทางกรมเจ้าท่าได้ก่อสร้างเขื่อนหินทิ้งรูปตัวทีแต่ก็ถูกคลื่นกัดเซาะทำให้เขื่อนที่ก่อสร้างไว้ไม่สมบูรณ์

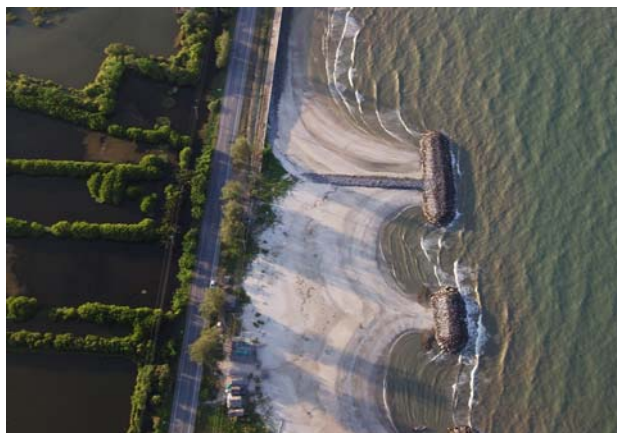
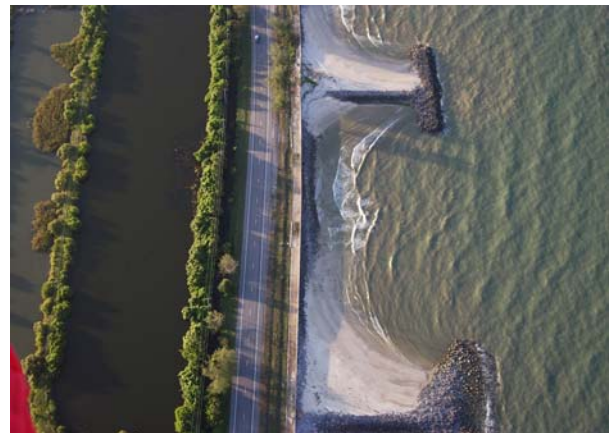
รูปที่ 3.19 แสดงสภาพช่วง กม. 20+000 - กม. 21+000 ทางหลวงหมายเลข 4013 ชายฝั่งไม่มีลักษณะเป็นชายหาดเดิมเป็นแนวชายหาดที่มีการกัดเซาะรุนแรงทำให้ถนนพังเสียหายทางแขวงการทางนครศรีธรรมราชที่ 1 ได้ก่อสร้างกำแพงกันคลื่น และเติมทางกรมเจ้าท่าได้ก่อสร้างเขื่อนหินทิ้งรูปตัวทีแต่ก็ถูกคลื่นกัดเซาะทำให้เขื่อนที่ก่อสร้างไว้ไม่สมบูรณ์

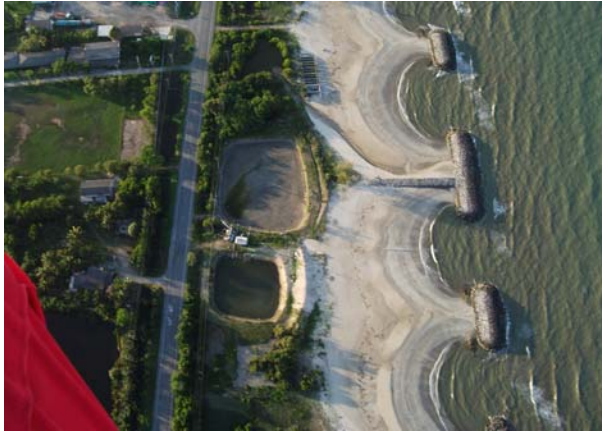
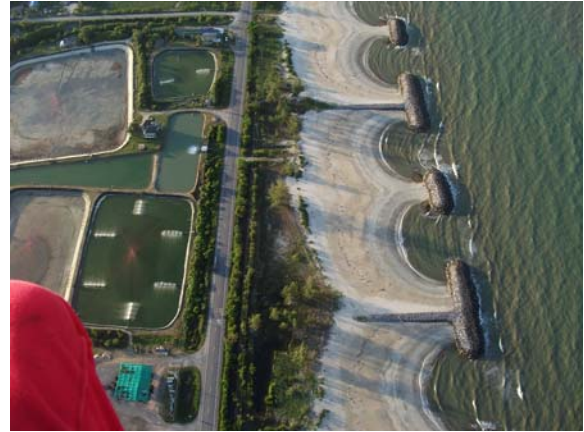
รูปที่ 3.20 แสดงสภาพช่วง กม. 21+000 - กม. 22+000 ทางหลวงหมายเลข 4013 แนวชายหาดมีการกัดเซาะรุนแรงทางกรมเจ้าท่าได้ก่อสร้างเขื่อนหินทิ้ง และเขื่อนหินรูปตัวที ป้องกันการกัดเซาะและจะเห็นว่ามีความทรายนอกเพิ่มขึ้นมา

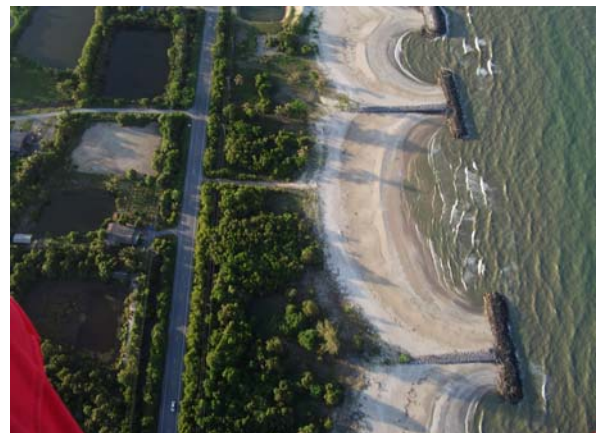
รูปที่ 3.21 แสดงสภาพช่วง กม. 22+000 - กม. 23+000 ทางหลวงหมายเลข 4013 แนวชายหาดมีการกัดเซาะรุนแรงทางกรมเจ้าท่าได้ก่อสร้างเขื่อนหินทิ้ง และเขื่อนหินรูปตัวที ป้องกันการกัดเซาะและจะเห็นว่ามีหาดทรายอกเพิ่มขึ้นมา

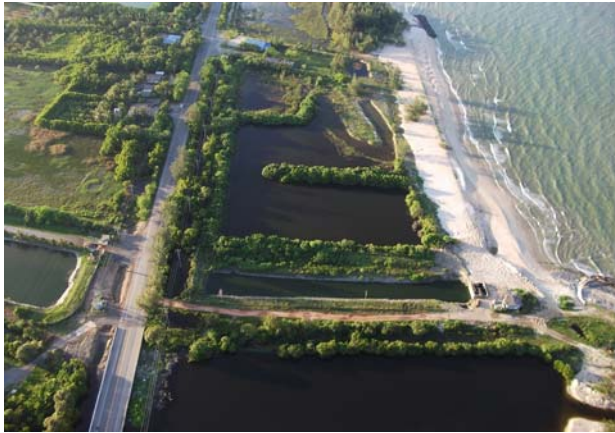
รูปที่ 3.22 แสดงสภาพช่วง กม. 23+000 - กม. 24+000 ทางหลวงหมายเลข 4013 แนวชายหาดมีการกัดเซาะรุนแรงทางกรมเจ้าท่าได้ก่อสร้างเขื่อนหินทิ้ง และเขื่อนหินรูปตัวที ป้องกันการกัดเซาะและจะเห็นว่ามีหาดทรายอกเพิ่มขึ้นมา

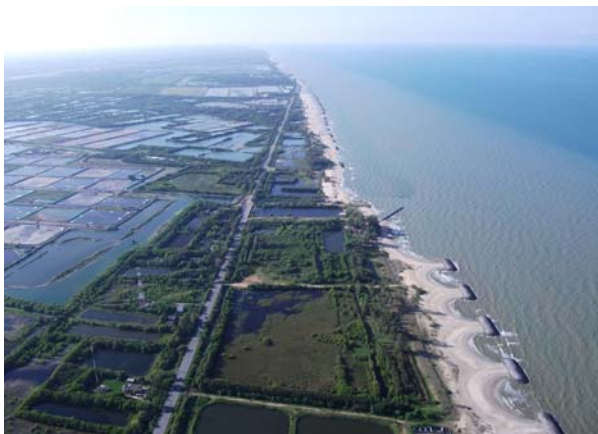
รูปที่ 3.23 แสดงสภาพช่วง กม. 24+000 - กม. 23+000 ทางหลวงหมายเลข 4013 ชายฝั่งมีลักษณะเป็นชายหาดเล็กน้อยมีระยะห่างจากแนวถนนประมาณ 200 เมตร เป็นแนวชายหาดที่มีการกัดเซาะทางกรมเจ้าท่าได้ทำเขื่อนกันคลื่นโดยเว้นช่วงทำให้เกิดมีทรายออก โดยก่อนนี้ได้มีการก่อสร้างรอดักทรายทางเข้าปากคลองซึ่งเป็นเหตุให้เกิดการกัดเซาะใกล้แนวถนนเข้าไปอีก

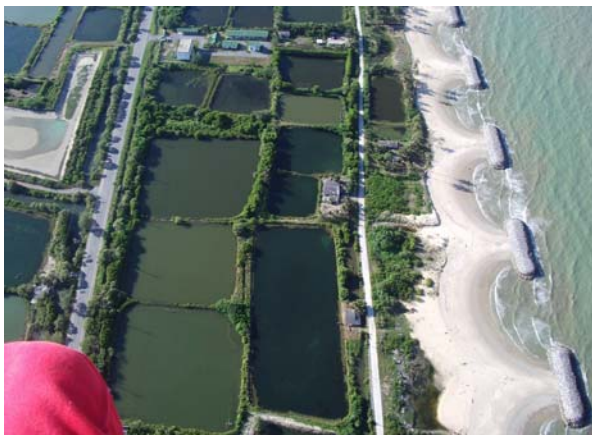
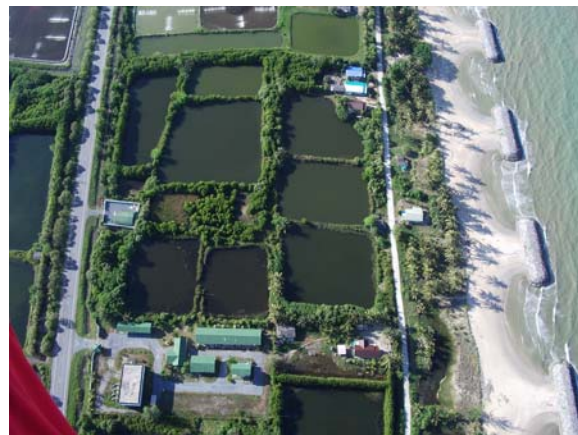
รูปที่ 3.25 แสดงสภาพช่วง กม. 26+000 - กม. 25+000 ทางหลวงหมายเลข 4013 ชายฝั่งมีลักษณะเป็นชายหาดเล็กน้อยมีระยะห่างจากแนวถนนประมาณ 200 เมตร เป็นแนวชายหาดที่มีการกัดเซาะทางกรมเจ้าท่าได้ทำเขื่อนกันคลื่นโดยเว้นช่วงทำให้เกิดมีทรายออก

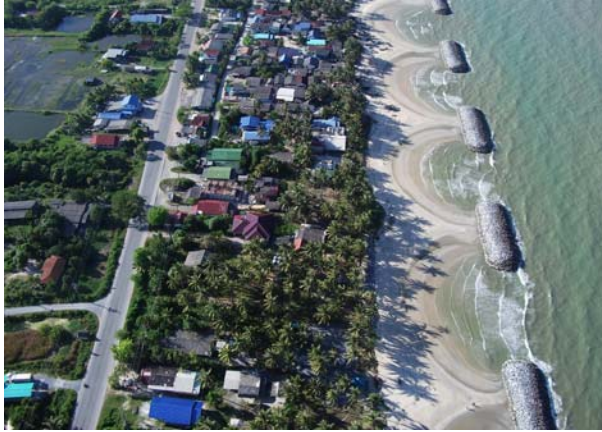
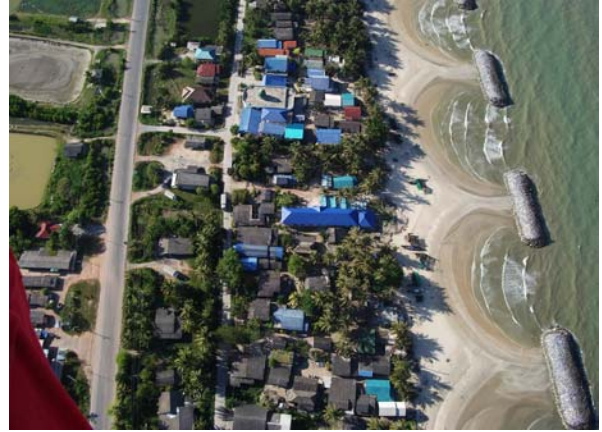
รูปที่ 3.26 แสดงสภาพช่วง กม. 27+000 - กม. 26+000 ทางหลวงหมายเลข 4013 ชายฝั่งมีลักษณะเป็นชายหาดเล็กน้อยมีระยะห่างจากแนวถนนประมาณ 80 เมตร เป็นแนวชายหาดที่มีการกัดเซาะทางกรมเจ้าท่าได้ทำเขื่อนกันคลื่นโดยเว้นช่วงทำให้เกิดมีทรายออก

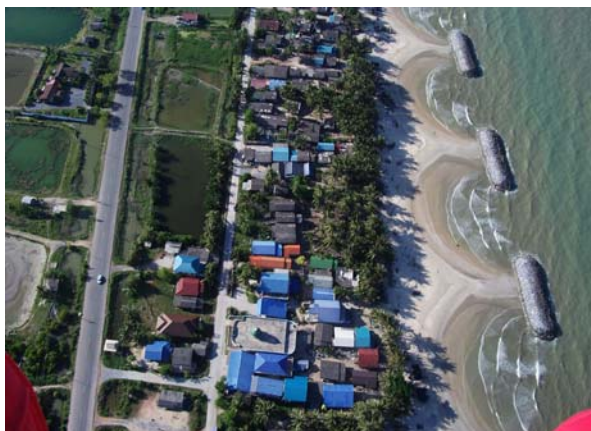
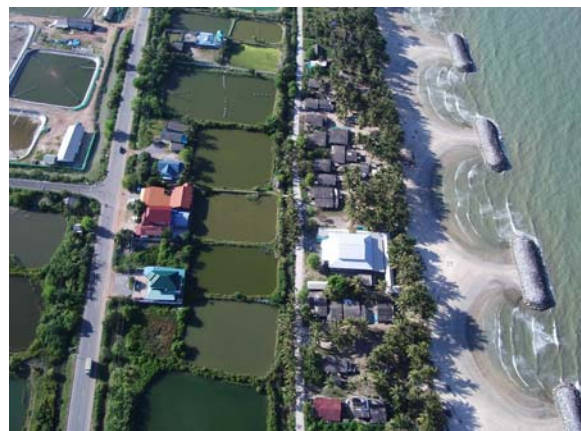
รูปที่ 3.27 แสดงสภาพช่วง กม. 28+000 - กม. 27+000 ทางหลวงหมายเลข 4013 ชายฝั่งมีลักษณะเป็นชายหาดเล็กน้อยมีระยะห่างจากแนวถนนประมาณ 80 เมตร เป็นแนวชายหาดที่มีการกัดเซาะทางกรมเจ้าท่าได้ทำเขื่อนกันคลื่นโดยเว้นช่วงทำให้เกิดมีทรายออก

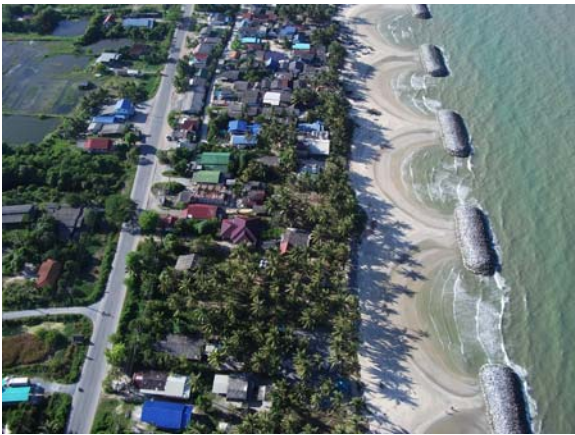
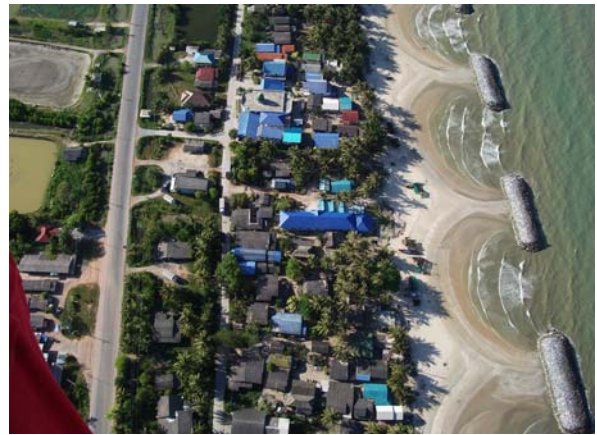
รูปที่ 3.28 แสดงสภาพช่วง กม. 29+000 - กม. 28+000 ทางหลวงหมายเลข 4013 ชายฝั่งมีลักษณะเป็นชายหาดเล็กน้อยมีระยะห่างจากแนวถนนประมาณ 80 เมตร เป็นแนวชายหาดที่มีการกัดเซาะทางกรมเจ้าท่าได้ทำเขื่อนกันคลื่นโดยเว้นช่วงทำให้เกิดมีทรายออก

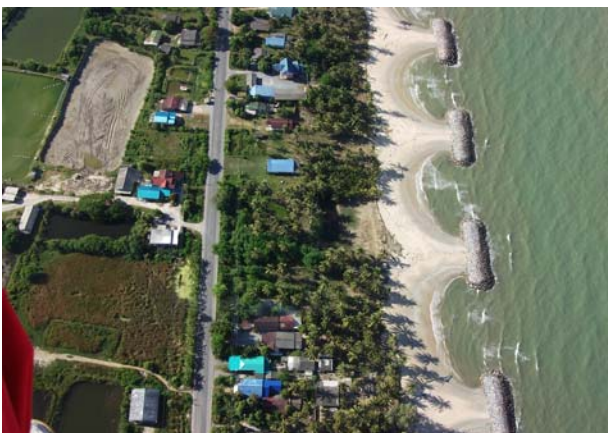
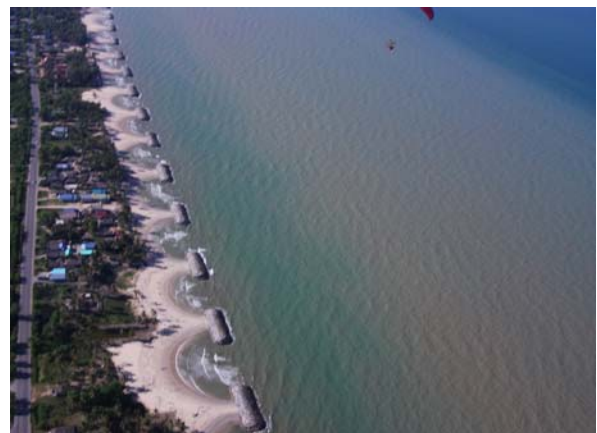
รูปที่ 3.29 แสดงสภาพช่วง กม. 30+000 - กม. 29+000 ทางหลวงหมายเลข 4013 ชายฝั่งมีลักษณะเป็นชายหาดเล็กน้อยมีระยะห่างจากแนวถนนประมาณ 80 เมตร เป็นแนวชายหาดที่มีการกัดเซาะทางกรมเจ้าท่าได้ทำเขื่อนกันคลื่นโดยเว้นช่วงทำให้เกิดมีทรายออก

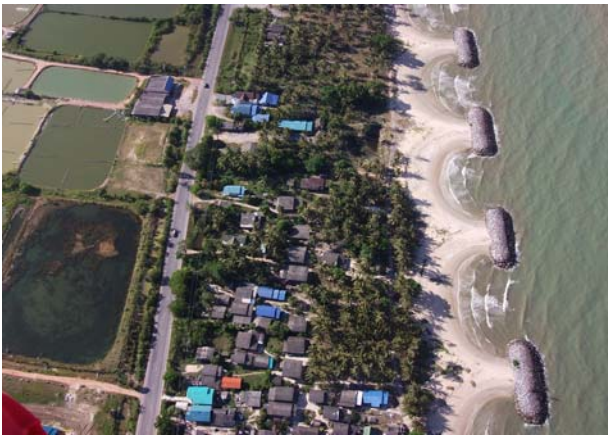
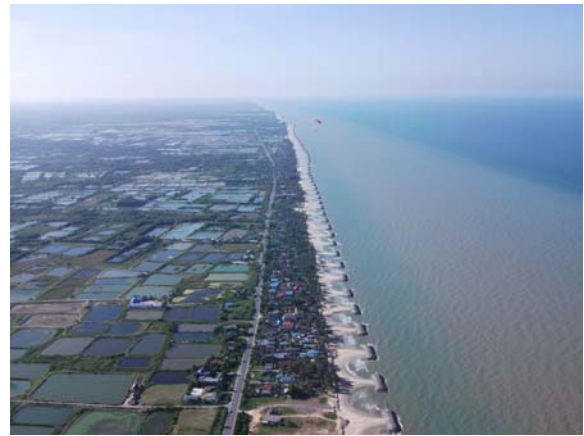
รูปที่ 3.30 แสดงสภาพช่วง กม. 31+000 - กม. 30+000 ทางหลวงหมายเลข 4013 ชายฝั่งมีลักษณะเป็นชายหาดเล็กน้อยมีระยะห่างจากแนวถนนประมาณ 100 เมตร เป็นแนวชายหาดที่มีการกัดเซาะทางกรมเจ้าท่าได้ทำเขื่อนกันคลื่นโดยเว้นช่วงทำให้เกิดมีทรายออก มีที่อยู่อาศัยมาก

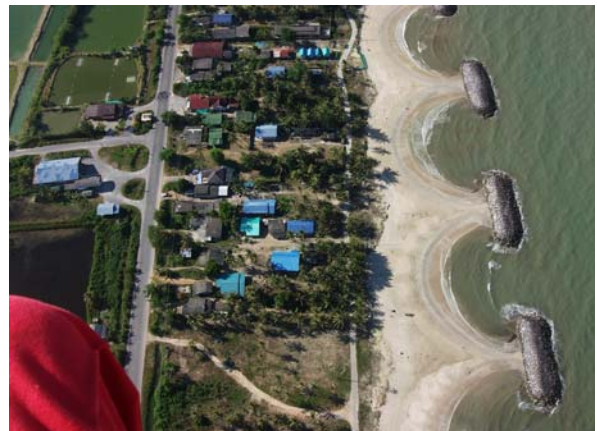
รูปที่ 3.31 แสดงสภาพช่วง กม. 32+000 - กม. 31+000 ทางหลวงหมายเลข 4013 ชายฝั่งมีลักษณะเป็นชายหาดเล็กน้อยมีระยะห่างจากแนวถนนประมาณ 80 เมตร เป็นแนวชายหาดที่มีการกัดเซาะทางกรมเจ้าท่าได้ทำเขื่อนกันคลื่นโดยเว้นช่วงทำให้เกิดมีทรายงอก

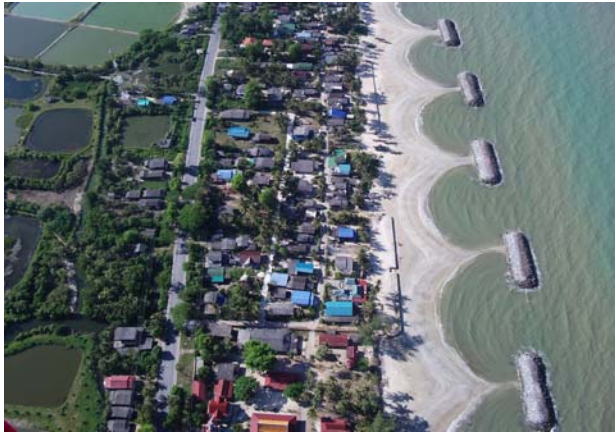
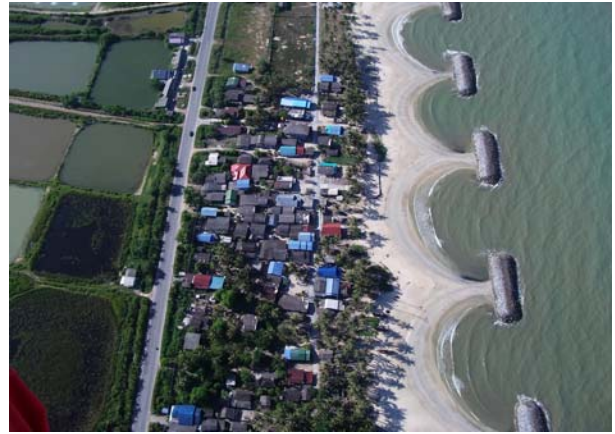
รูปที่ 3.32 แสดงสภาพช่วง กม. 33+000 - กม. 32+000 ทางหลวงหมายเลข 4013 ชายฝั่งมีลักษณะเป็นชายหาดเล็กน้อยมีระยะห่างจากแนวถนนประมาณ 80 เมตร เป็นแนวชายหาดที่มีการกัดเซาะทางกรมเจ้าท่าได้ทำเขื่อนกันคลื่นโดยเว้นช่วงทำให้เกิดมีทรายงอก มีที่อยู่อาศัยมาก

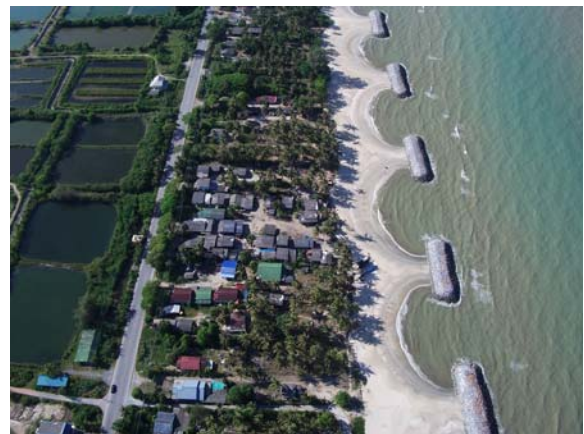
รูปที่ 3.33 แสดงสภาพช่วง กม. 34+000 - กม. 33+000 ทางหลวงหมายเลข 4013 ชายฝั่งมีลักษณะเป็นชายหาดเล็กน้อยมีระยะห่างจากแนวถนนประมาณ 80 เมตร เป็นแนวชายหาดที่มีการกัดเซาะทางกรมเจ้าท่าได้ทำเขื่อนกันคลื่นโดยเว้นช่วงทำให้เกิดมีทรายออก

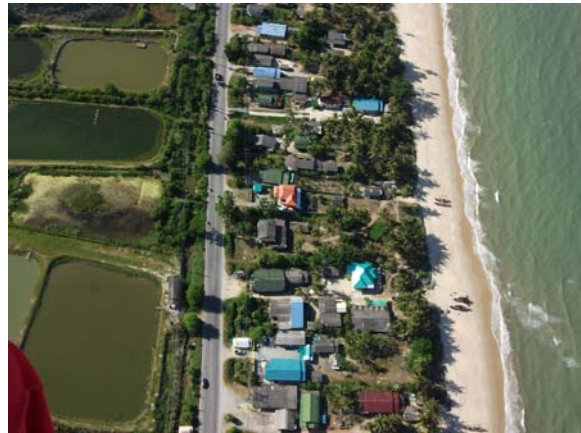
รูปที่ 3.34 แสดงสภาพช่วง กม. 35+000 - กม. 34+000 ทางหลวงหมายเลข 4013 ชายฝั่งมีลักษณะเป็นชายหาดเล็กน้อยมีระยะห่างจากแนวถนนประมาณ 60 เมตร เป็นแนวชายหาดที่มีการกัดเซาะใกล้เคียงกับแนวถนนมาก หน่วยงานที่เกี่ยวข้องไม่ได้ดำเนินการป้องกันใดๆ มีที่อยู่อาศัยจำนวนมาก

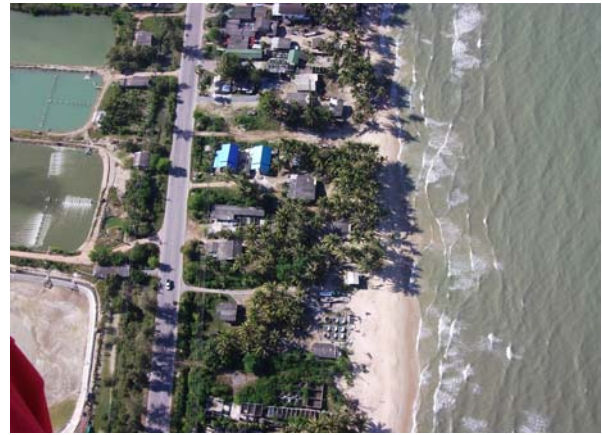
รูปที่ 3.35 แสดงสภาพช่วง กม. 36+000 - กม. 35+000 ทางหลวงหมายเลข 4013 ชายฝั่งมีลักษณะเป็นชายหาดเล็กน้อยมีระยะห่างจากแนวถนนประมาณ 60 เมตร เป็นแนวชายหาดที่มีการกัดเซาะใกล้กับแนวถนนมาก หน่วยงานที่เกี่ยวข้องไม่ได้ดำเนินการป้องกันใดๆ มีที่อยู่อาศัยจำนวนมาก

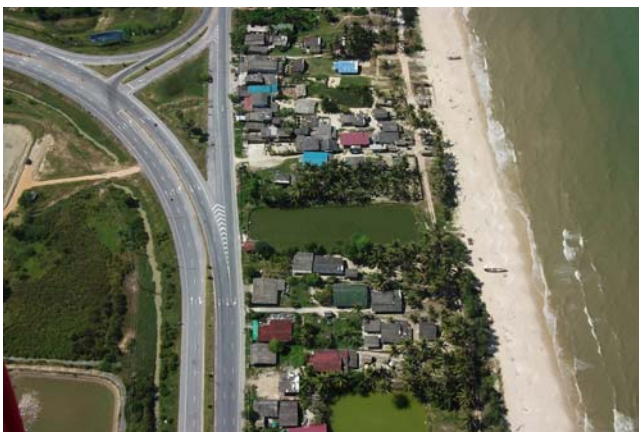
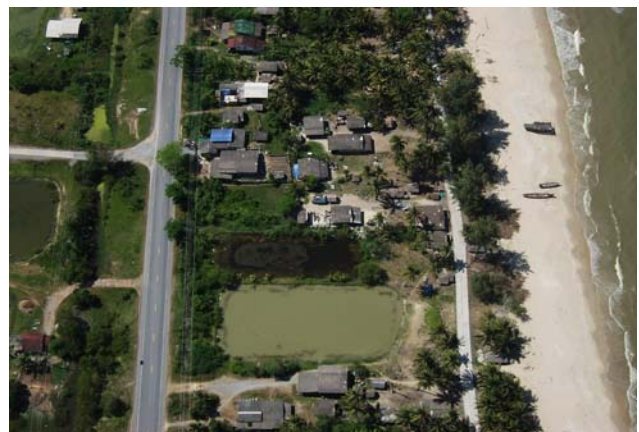
รูปที่ 3.41 แสดงสภาพช่วง กม. 65+000 - กม. 64+000 ทางหลวงหมายเลข 408 ชายฝั่งมีลักษณะเป็นชายหาดห่างจากแนวถนนประมาณ 120 เมตร เป็นแนวชายหาดสมำเสมอ

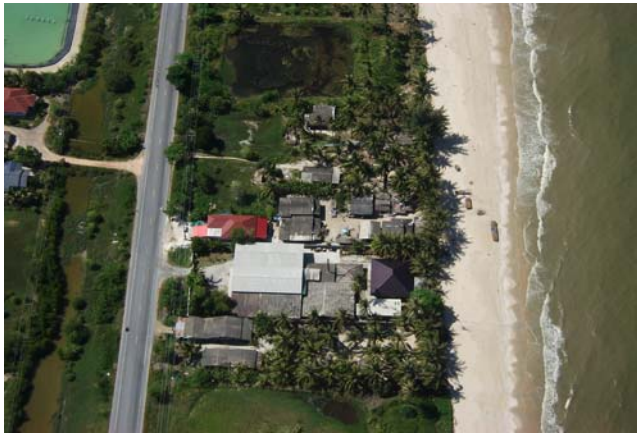
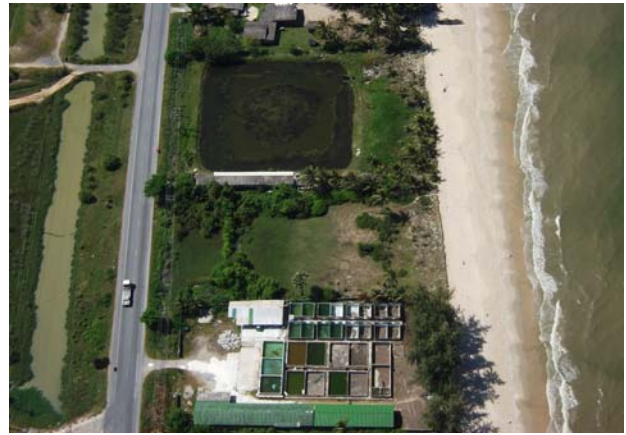
รูปที่ 3.42 แสดงสภาพช่วง กม. 66+000 - กม. 65+000 ทางหลวงหมายเลข 408 ชายฝั่งมีลักษณะเป็นชายหาดห่างจากแนวถนนประมาณ 120 เมตร เป็นแนวชายหาดสมำเสมอ

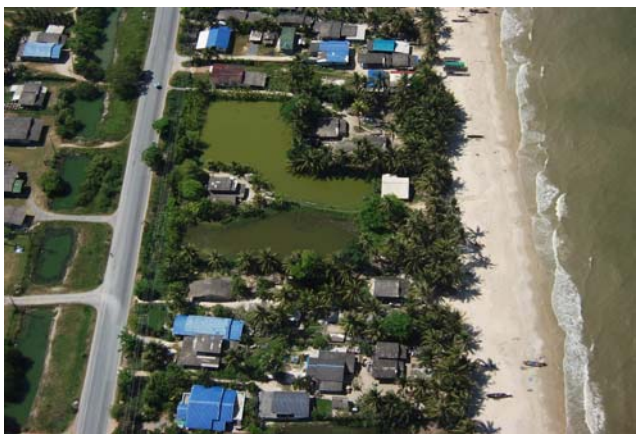
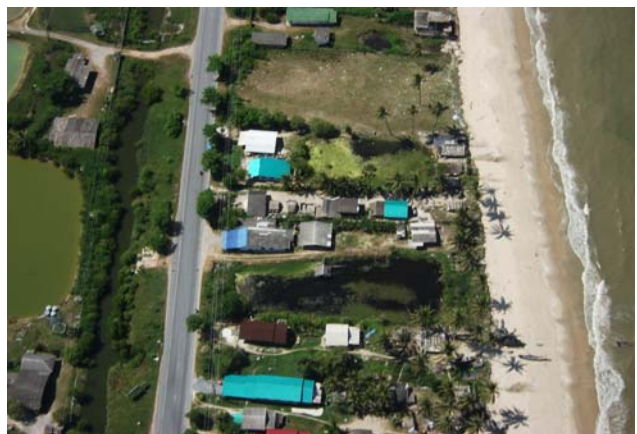
รูปที่ 3.43 แสดงสภาพช่วง กม. 67+000 - กม. 66+000 ทางหลวงหมายเลข 408 ชายฝั่งมีลักษณะเป็นชายหาดห่างจากแนวถนนประมาณ 120 เมตร เป็นแนวชายหาดสม่ำเสมอ

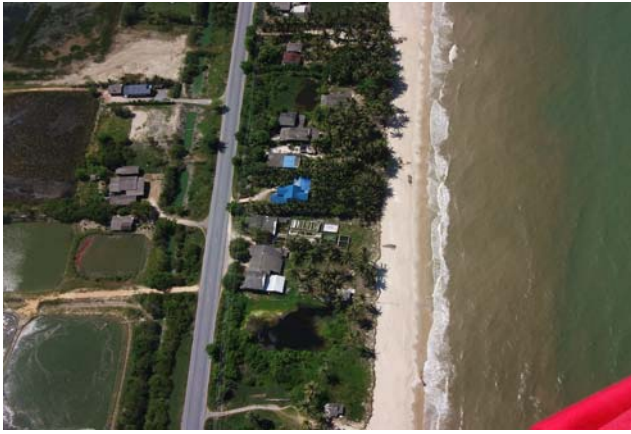
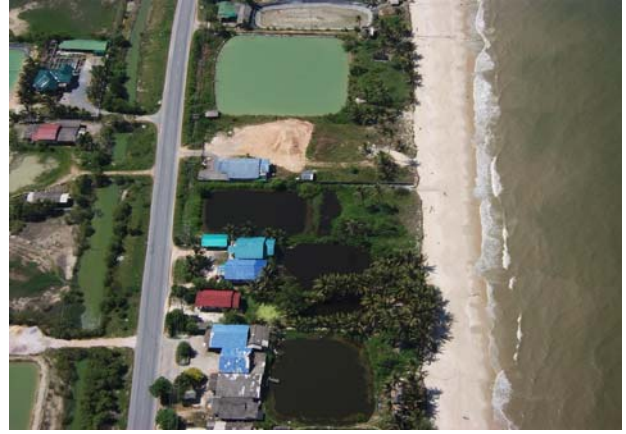
รูปที่ 3.44 แสดงสภาพช่วง กม. 68+000 - กม. 67+000 ทางหลวงหมายเลข 408 ชายฝั่งมีลักษณะเป็นชายหาดห่างจากแนวถนนประมาณ 120 เมตร เป็นแนวชายหาดสม่ำเสมอ

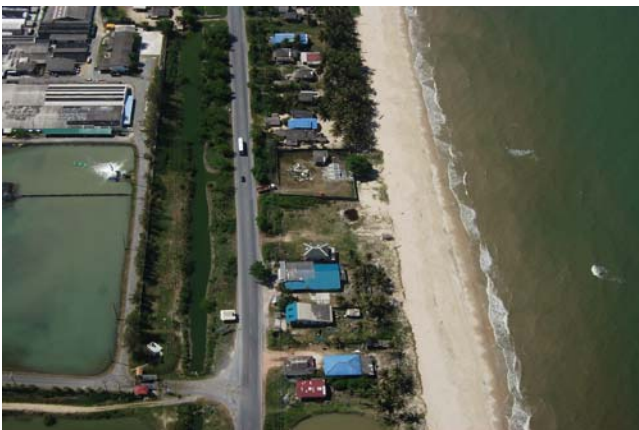
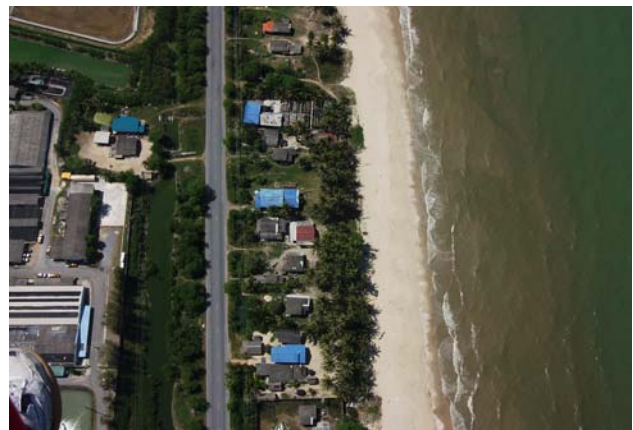
รูปที่ 3.45 แสดงสภาพช่วง กม. 69+000 - กม. 68+000 ทางหลวงหมายเลข 408 ชายฝั่งมีลักษณะเป็นชายหาดห่างจากแนวถนนประมาณ 120 เมตร เป็นแนวชายหาดสม่ำเสมอ

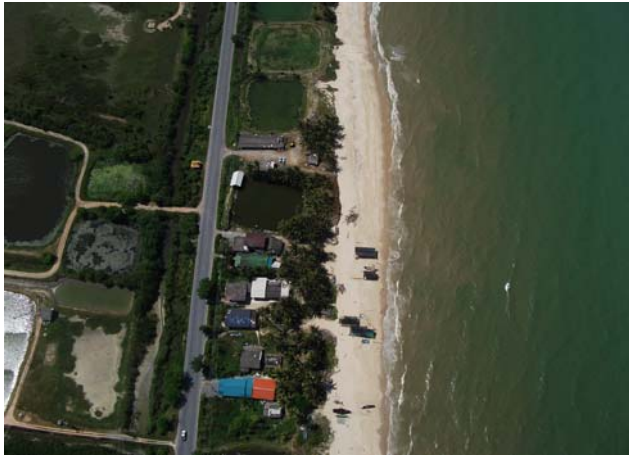
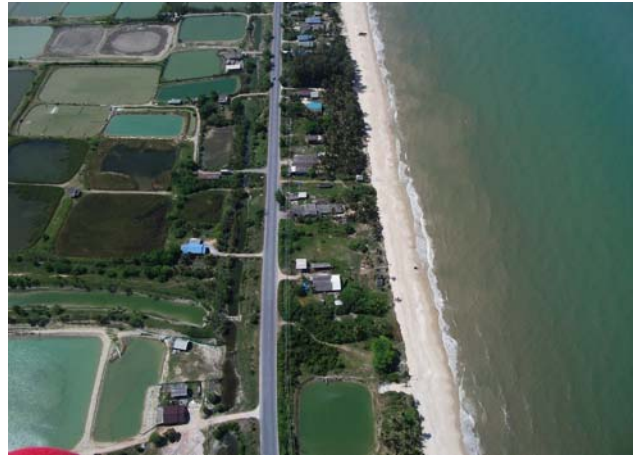
รูปที่ 3.46 แสดงสภาพช่วง กม. 70+000 - กม. 69+000 ทางหลวงหมายเลข 408 ชายฝั่งมีลักษณะเป็นชายหาดห่างจากแนวถนนประมาณ 120 เมตร เป็นแนวชายหาดสม่ำเสมอ

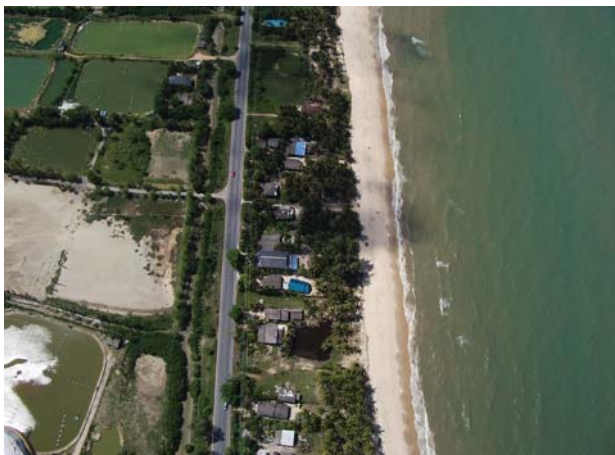
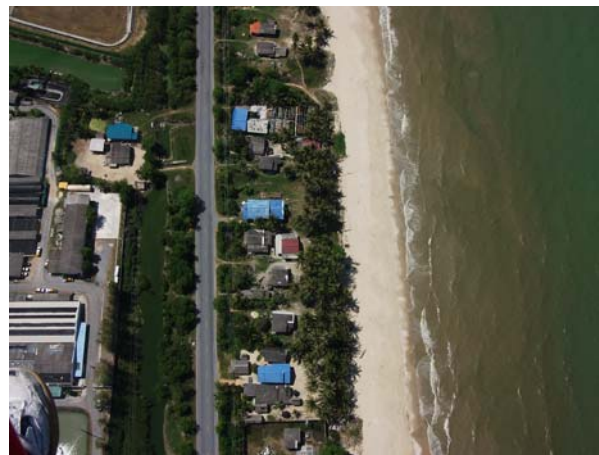
รูปที่ 3.47 แสดงสภาพช่วง กม. 71+000 - กม. 70+000 ทางหลวงหมายเลข 408 ชายฝั่งมีลักษณะเป็น ชายหาดห่างจากแนวถนนประมาณ 120 เมตร เป็นแนวชายหาดสม่ำเสมอ

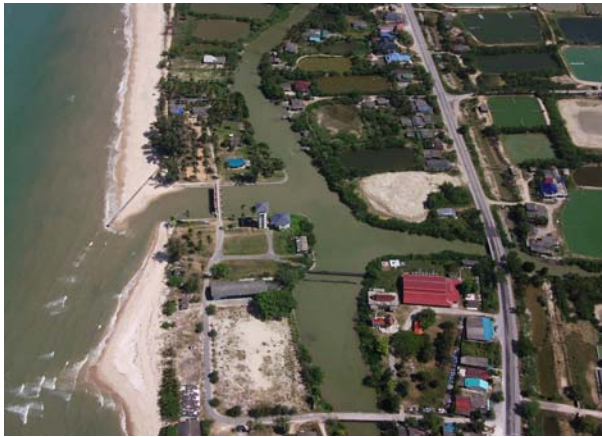
รูปที่ 3.48 แสดงสภาพช่วง กม. 72+000 - กม. 71+000 ทางหลวงหมายเลข 408 จุดสิ้นสุดเขตการควบคุม ของแขวงทางนครศรีธรรมราชที่ 1 ที่ปากคลองระวะที่เป็นจุดหนึ่งที่มีการกัดเซาะแต่ชายทะเลยังอยู่ห่าง แนวถนนมาก ชายทะเลมีลักษณะเป็นชายหาด

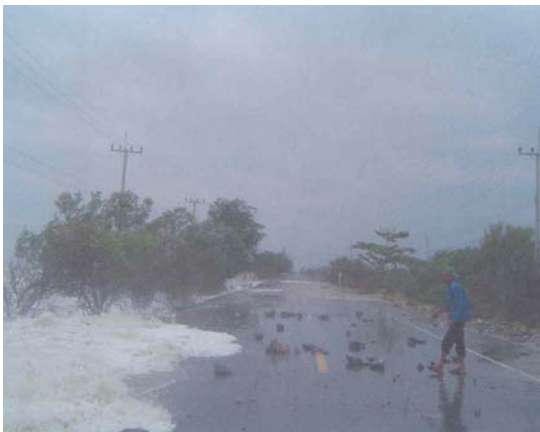
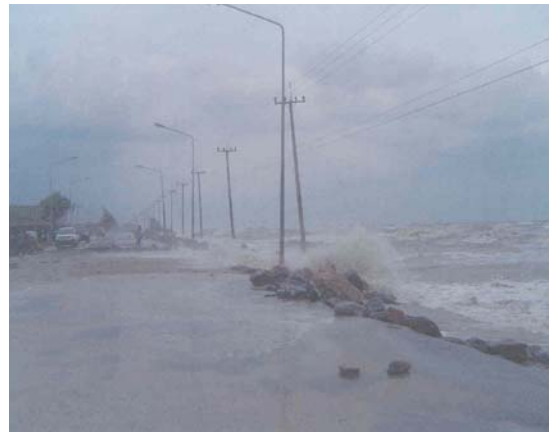
รูปที่ 3.49 แสดงคลื่นซัดเข้าหาแนวถนนสาย 4013 ระหว่าง กม.18+200-19+100 ไหล่ทางถูกกัดเซาะเสียหาย ในปี พ.ศ. 2549

โครงการที่ 1 กำแพงป้องกันคลื่นน้ำทะเลกัดเซาะคันทาง ระหว่าง กม.18+200-19+100 ก่อสร้างแล้วเสร็จเมื่อ 31 พ.ค.2549

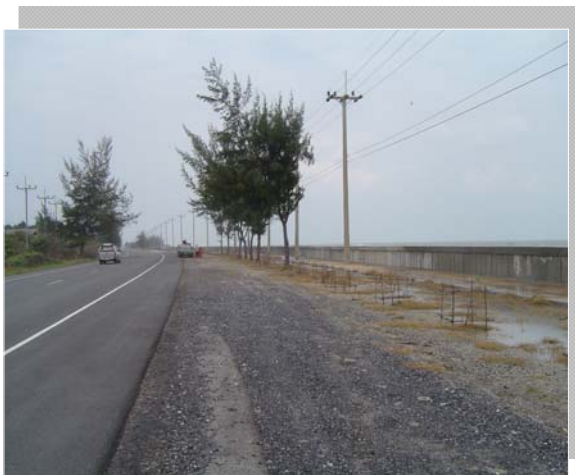
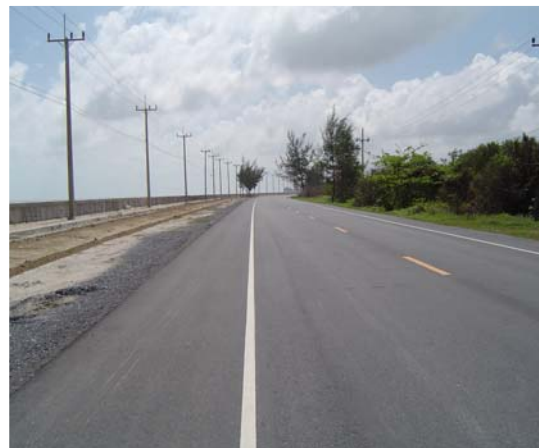
รูปที่ 3.50 กำแพงป้องกันคลื่นน้ำทะเลกัดเซาะคันทางโครงการที่ 1 ระหว่าง กม.18+200-19+100 (ก่อสร้างแล้วเสร็จเมื่อ 31 พ.ค.2549)

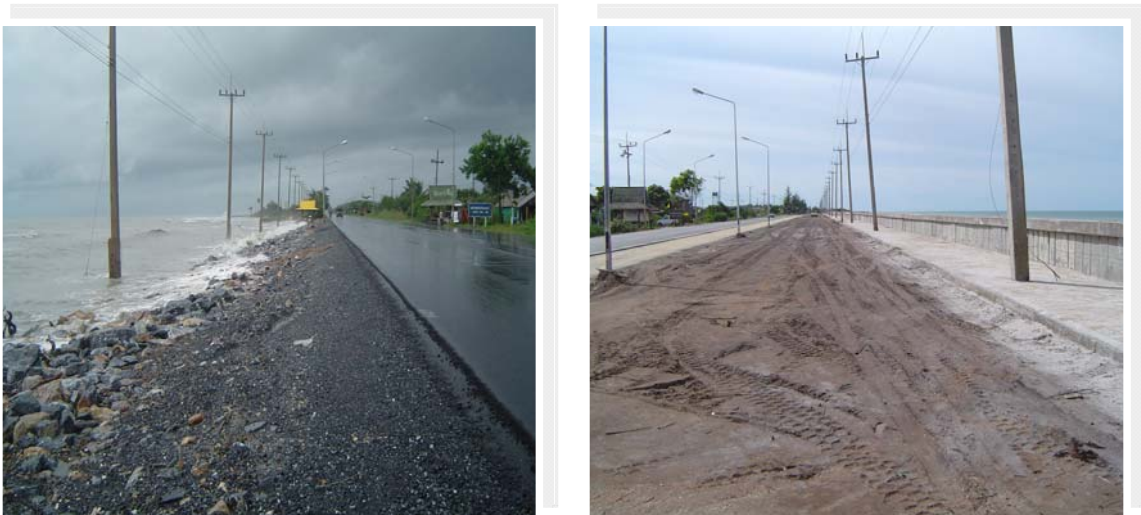
รูปที่ 3.51 กำแพงป้องกันคลื่นน้ำทะเลกัดเซาะคันทางโครงการที่ 2 ระหว่าง กม. 16+060-17+034 (ก่อสร้างแล้วเสร็จเมื่อวันที่ 27 พ.ค. 2550)

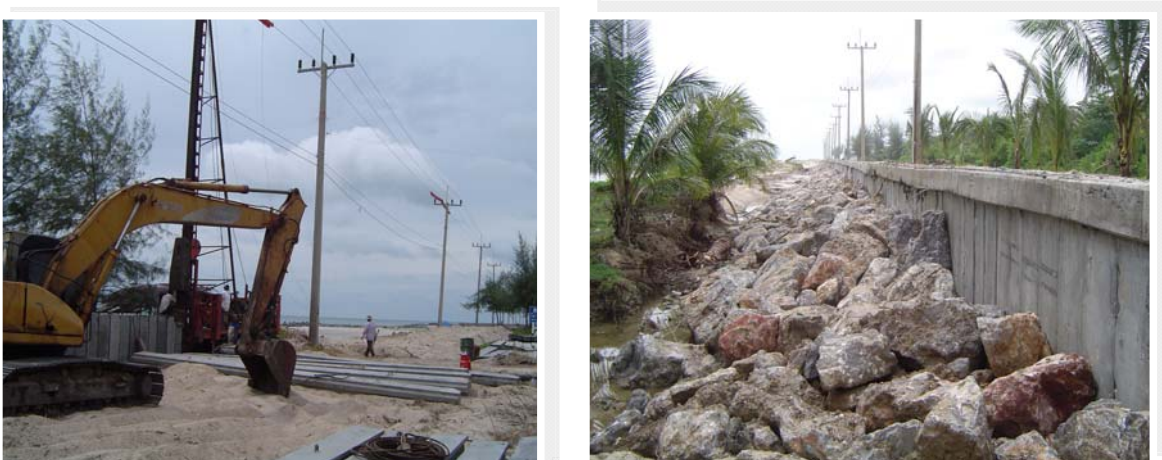
รูปที่ 3.52 กำแพงป้องกันคลื่นน้ำทะเลกัดเซาะคันทางโครงการที่ 3 ระหว่าง กม.15+975-16+060, 17+034-17+254, 17+962-18+200 (งานก่อสร้างแล้วเสร็จเมื่อวันที่ 9 พ.ย.2550)
