การศึกษาสภาพ แนวทางป้องกันและการแก้ไขทางหลวงหมายเลข 4013

(ตอนต่อเขตเทศบาลปากพ่อง - ท่าพญา - หัวไทร)

ที่ถูกลผลกระทบจากการกัดเซาะชายฝั่ง

กรมทางหลวง กระทรวงคมนาคม

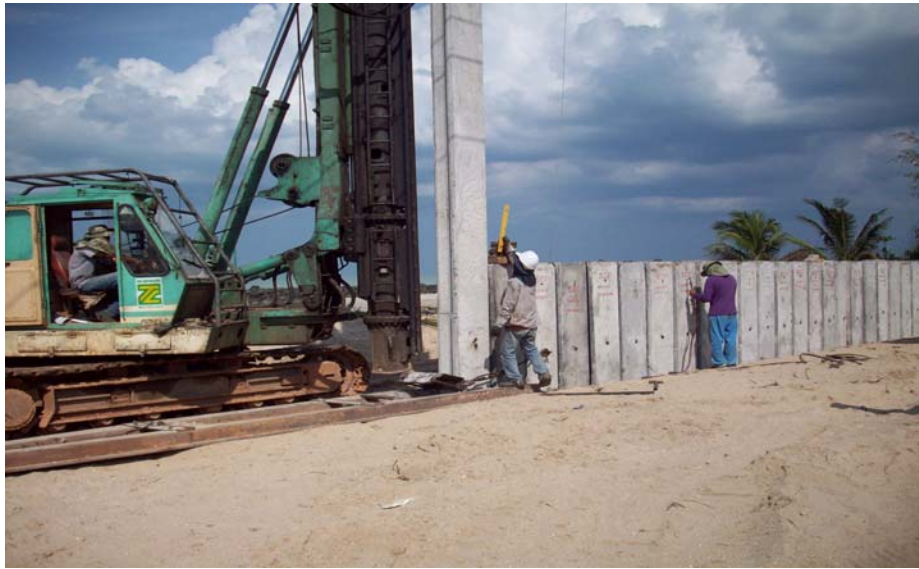
รูปที่ 3.53 กำแพงป้องกันคลื่นน้ำทะเลกัดเซาะคันทางโครงการที่ 4 ทางหลวงหมายเลข 4013 ตอนต่อเขตเทศบาลเมืองปากพอง-ท่าพญา-หัวไทร ระหว่าง กม.15+618 – 15+885.85, 17+254-17+436.5, 17+469.35-17+962

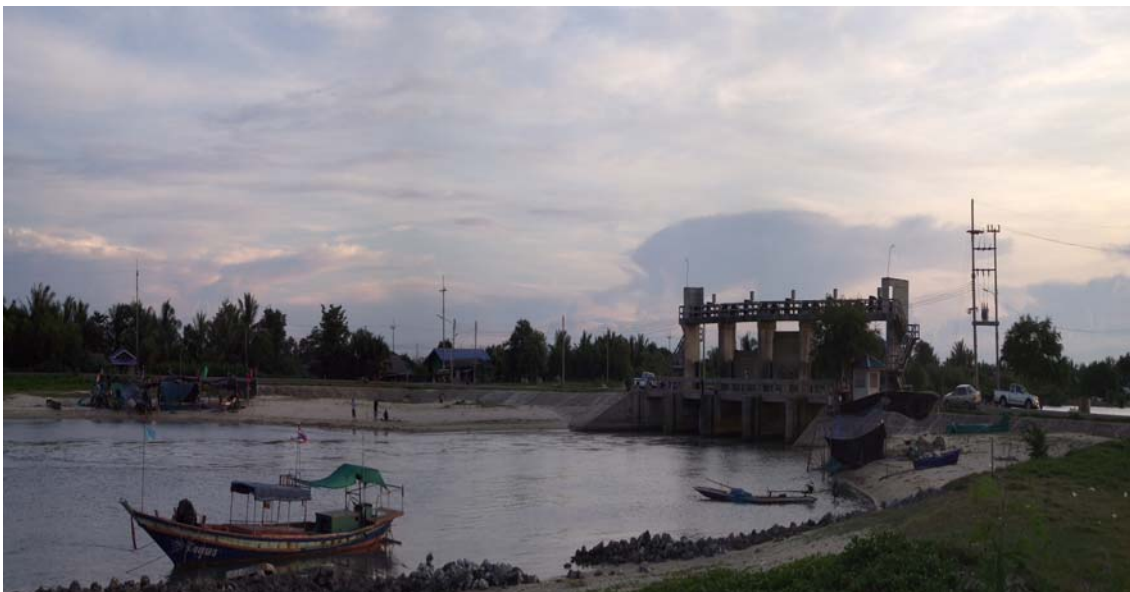
รูปที่ 4.5 คลองหน้าโกฏี กม. 14+846 จะมีประตูละบายน้ำอยู่ด้านในถัดจากสะพานประมาณ 200 กว่าเมตรที่
เริ่มต้นเงิน

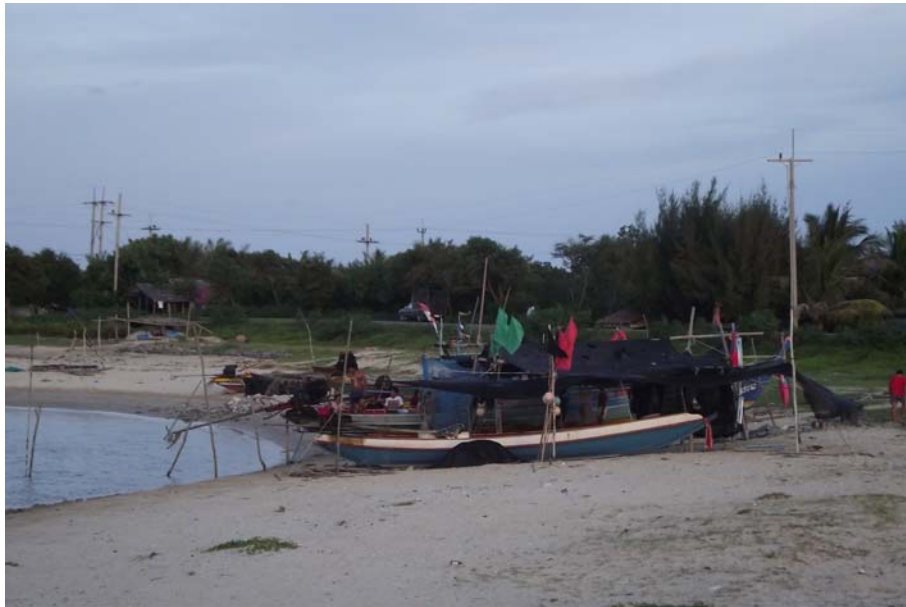
รูปที่ 4.6 ชาวบ้านสามารถนำเรือประมงเข้ามาจอดในคลองหน้าโกฏีหลังจากการก่อสร้างสะพานแล้วเสร็จ

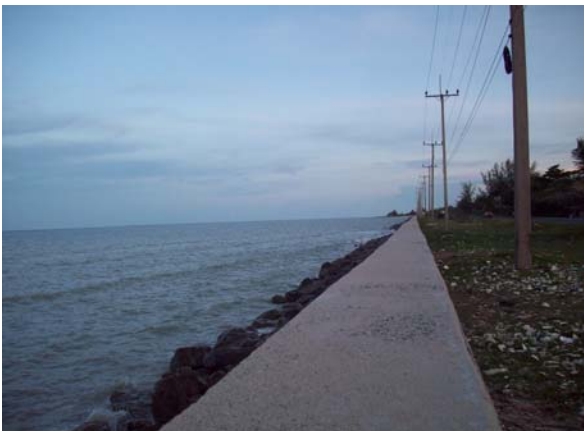
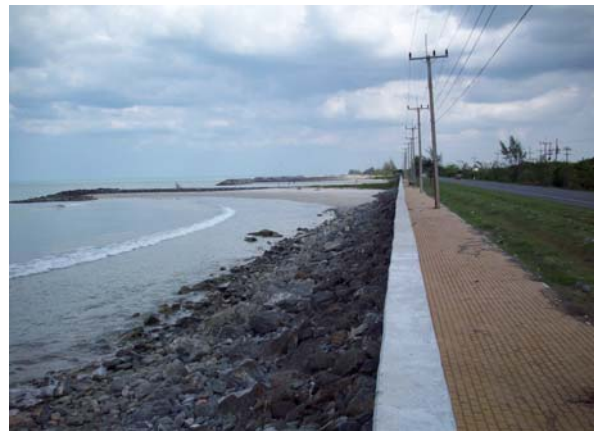
รูปที่ 4.15 ทักษณียภาพเมื่อก่อสร้างกำแพงกันคลื่นเสร็จแล้ว โดยรูปด้านซ้ายในทะเลไม่มีเขื่อนกันคลื่นตัวที่ และรูปด้านขวามีเขื่อนกันคลื่นตัวที่ของกรมเจ้าท่า

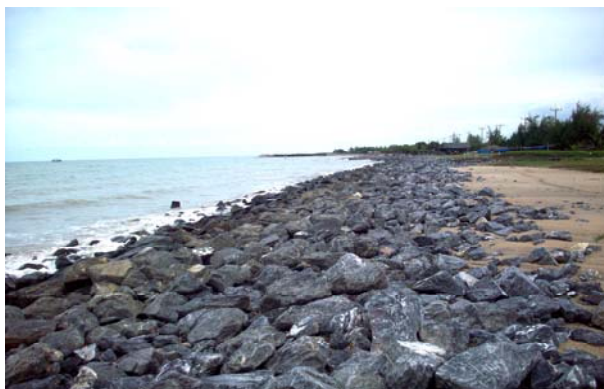
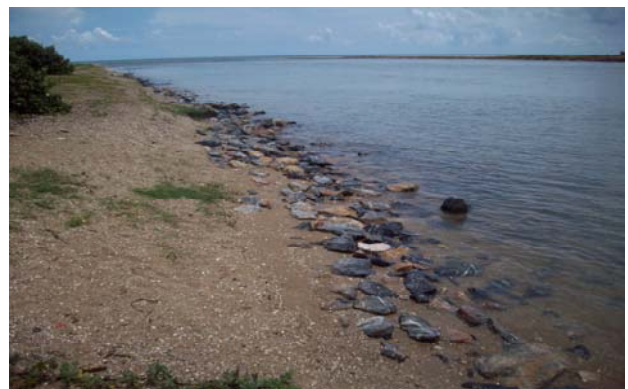
รูปที่ 4.19 การใช้หินทิ้งที่มีขนาดเล็กทนกับการกระแทกและการเขย่าของคลื่นไม่ได้ทำให้มีอายุการใช้งานสั้น

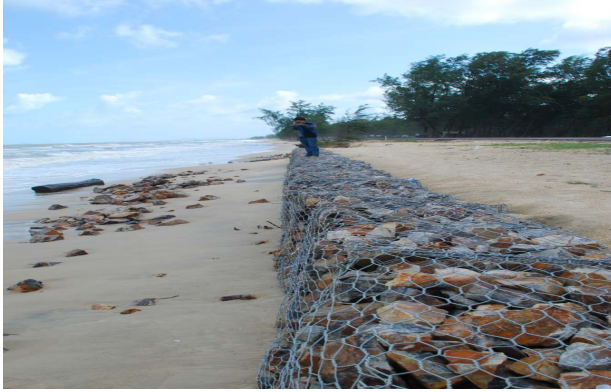
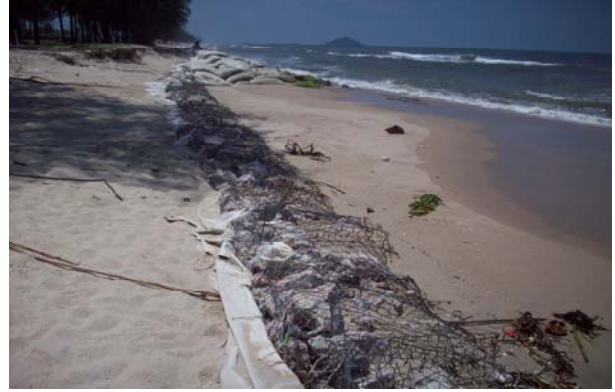
รูปที่ 4.20 การใช้กล่องตาข่ายใส่หิน ตาข่ายสูญเสียหายจากน้ำทะเล ก้อนหินที่ใส่ถูกคลื่นกระแทกและเขย่าจนบางส่วนหลุดออกจากกล่องตาข่าย

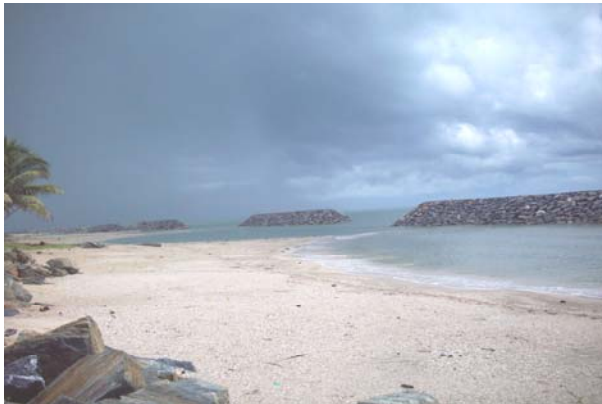
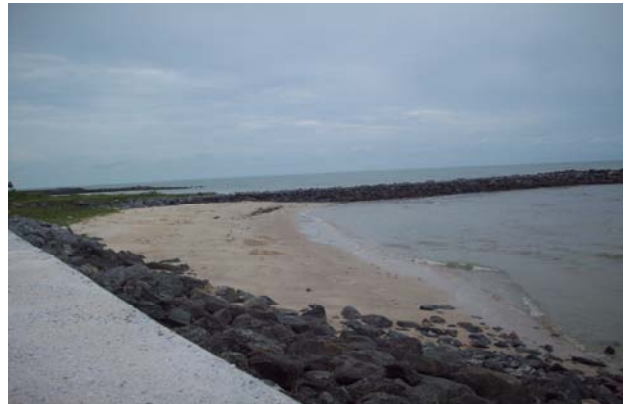
รูปที่ 4.21 การสร้างเขื่อนหินนอกชายฝั่ง และเขื่อนหินรูปตัวทีของกรมเจ้าท่าที่มีบางส่วนเกิดการกลับมาของตะกอนทรายด้านหลังของเขื่อนหิน

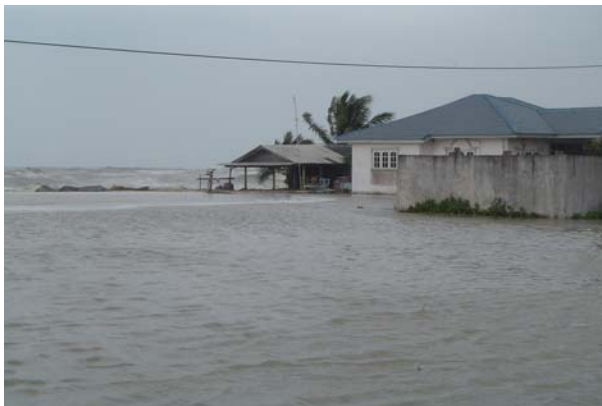
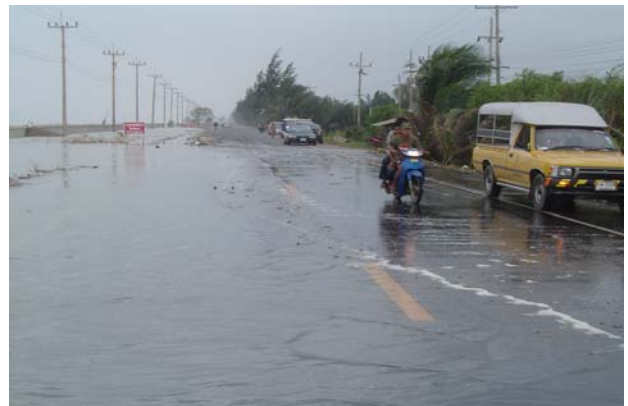
รูปที่ 4.22 สภาพน้ำท่วมผิวทางหลวงหมายเลข 4013 เมื่อเกิดสภาวะน้ำทะเลหนุนสูง

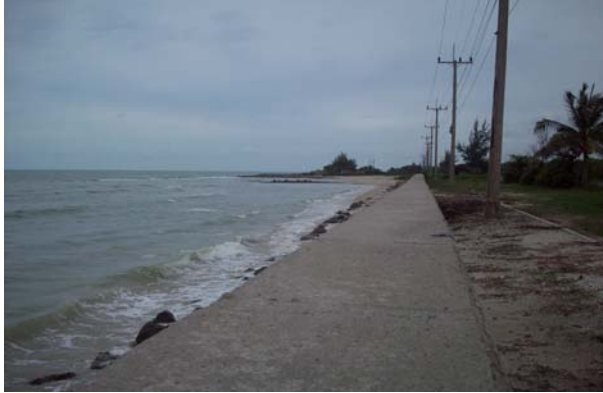
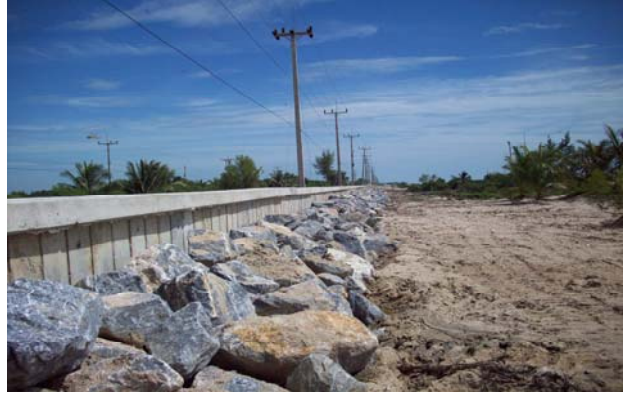
รูปที่ 4.23 การก่อสร้างกำแพงป้องกันคลื่นตามแนวทางหลวงหมายเลข 4013 ของกรมทางหลวงตั้งแต่ปี 2549-2551 ความยาวประมาณ 4000 เมตร

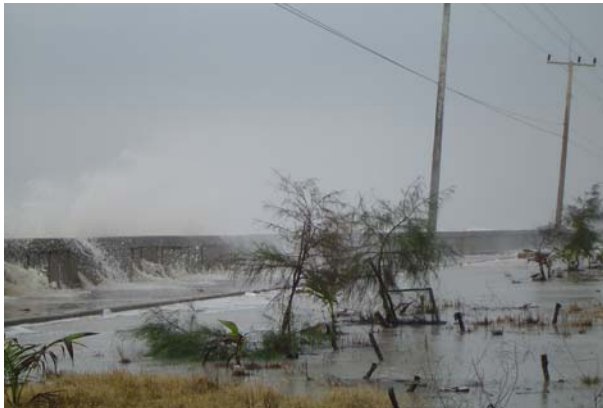
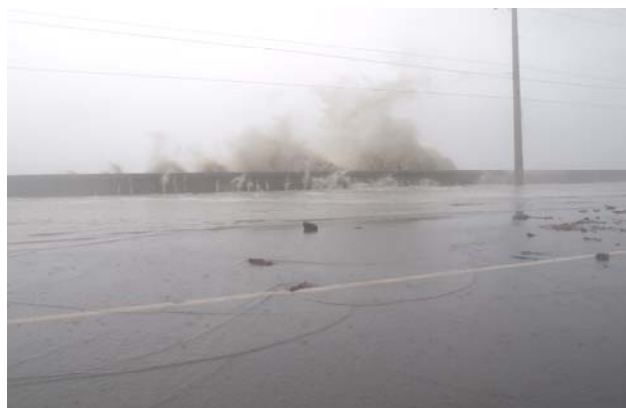
รูปที่ 4.24 กำแพงของคลื่นปะทะเข้ากับกำแพงกันคลื่นตามแนวทางหลวงหมายเลข 4013 เกิดการข้ามล้นของคลื่นและน้ำเหนือสันกำแพง เนื่องจากหน้ากำแพงมีความลึก หรือมีความชันมาก

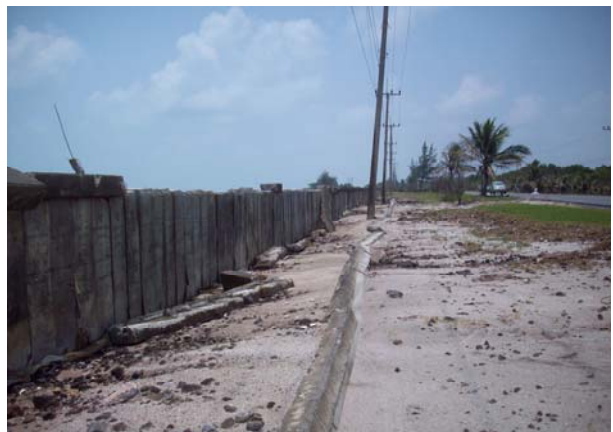
รูปที่ 4.25 สภาพกำแพงกันคลื่นตามแนวทางหลวงหมายเลข 4013 เมื่อเดือน มีนาคม ปี 2554

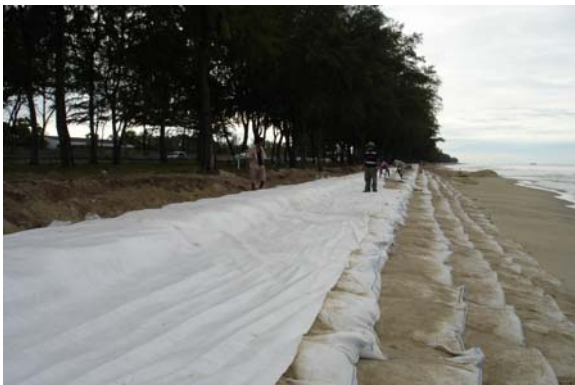
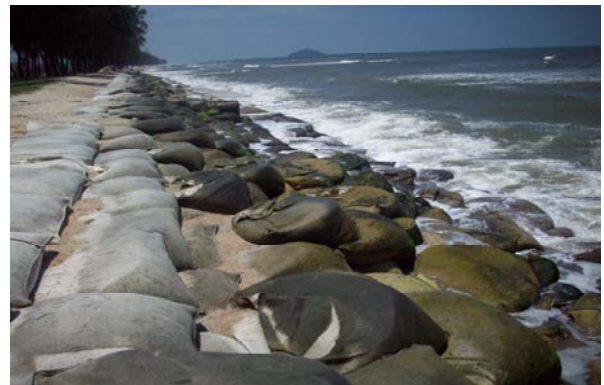
รูปที่ 4.27 การใช้ถุงทรายป้องกันกัดเซาะที่หาดชลาลัยสน์ ของโยธาธิการและผังเมืองจังหวัดสงขลา รูป
ซ้ายกำลังก่อสร้าง รูปขวาก่อสร้างผ่านมาแล้ว 3 ปี

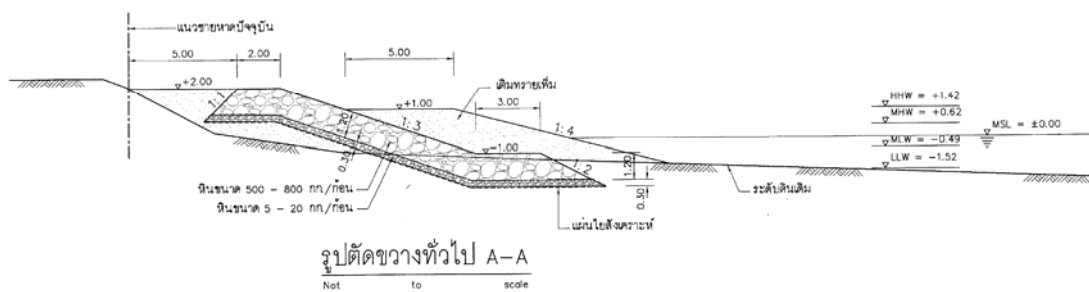
รูปที่ 4.28 การก่อสร้างแบบใช้หินก้อนใหญ่มาวางเรียงโดยให้ส่วนปลายจมอยู่ในพื้นดินเดิม และมีการเติม
ทราย ระดับดินเดิมและระดับน้ำทะเลเป็นข้อมูลทางกายภาพที่สำคัญ

รูปแบบแนะนำรูปแบบที่ 2 ก่อสร้างกำแพงป้องกันคลื่น (Hard Solution)

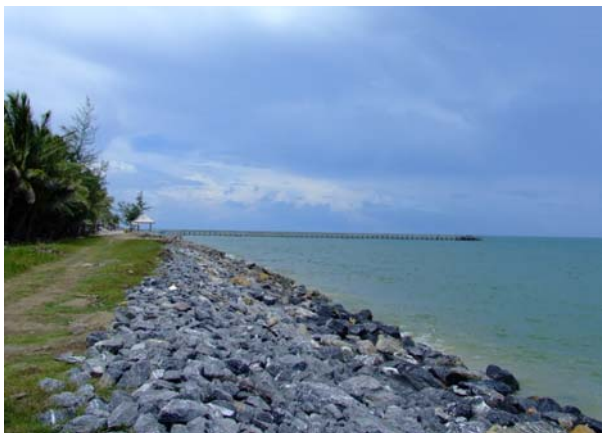
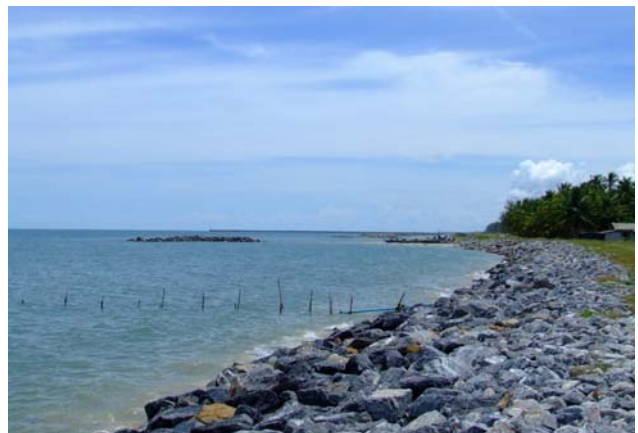
รูปที่ 4.29 การก่อสร้างกำแพงแบบใช้หินที่ อำเภอหัวไทร จังหวัดนครศรีธรรมราช
