สำนักงานนโยบายและแผนทรัพยากรธรรมชาติและสิ่งแวดล้อม

สถานการณ์การกัดเซาะ ชายฝั่งอ่าวไทยที่มีความวิกฤติ

กองติดตามประเมินผล

กันยายน 2550

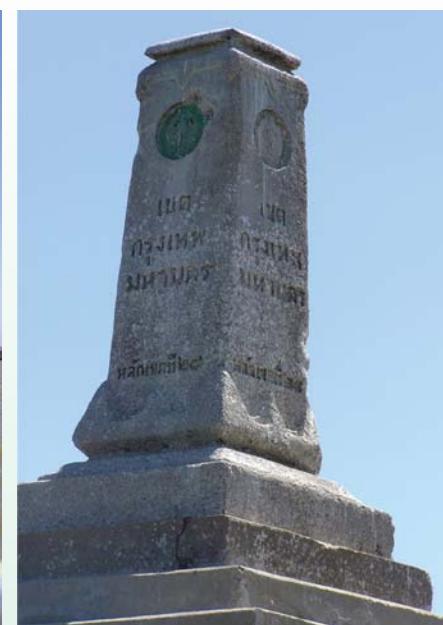
2.2 บริเวณชายฝั่งเขตบางขุนเทียน กรุงเทพฯ ประสบกับปัญหาการกัดเซาะอย่างรุนแรงในอัตราการกัดเซาะประมาณ 20-25 เมตรต่อปี โดยในช่วงระยะเวลา 28 ปีที่ผ่านมา ชายฝั่งบางขุนเทียนถูกกัดเซาะหายไปเป็นระยะทางมากกว่า 800 เมตร บริเวณที่เคยเป็นที่ตั้งของชุมชนบางขุนเทียน ถูกน้ำทะเลกัดเซาะจนปัจจุบันกลายเป็นผืนน้ำทะเล ดังสังเกตได้จากหลักเขตกรุงเทพมหานคร ขณะนี้ตั้งอยู่ในทะเล ซึ่งแสดงให้เห็นว่าบริเวณดังกล่าวเคยเป็นแผ่นดินมาก่อน และจากการศึกษาการเปลี่ยนแปลงแนวชายฝั่งบางขุนเทียน โดยกรุงเทพมหานคร พบว่า การกัดเซาะในบริเวณดังกล่าวมีความรุนแรงอย่างต่อเนื่อง และมีแนวโน้มที่จะกัดเซาะลึกเข้าไปในแผ่นดินจนถึงคลองโล่งซึ่งอยู่ห่างจากชายฝั่งประมาณ 2 กิโลเมตร ในอีก 30 ปีข้างหน้า สาเหตุที่ทำให้เกิดการกัดเซาะชายฝั่งอย่างรุนแรงในบริเวณนี้ คือ ความแปรปรวนของกระแสน้ำ และผืนป่าชายเลนที่ขาดความอุดมสมบูรณ์โดยปัจจุบันมีความหนาแน่นประมาณ 50 เมตร ซึ่งถือว่าอยู่ในระดับต่ำ เพราะป่าชายเลนที่สมบูรณ์จะต้องมีความหนาแน่นประมาณ 300 เมตร ประกอบกับชายฝั่งบางขุนเทียนมีค่าทรุดตัวประมาณ 1-2 เซนติเมตร และระดับน้ำทะเลที่สูงขึ้น โดยเฉลี่ยปีละ 0.2 เซนติเมตร ทำให้แนวโน้มของปัญหาการกัดเซาะชายฝั่งบางขุนเทียนยังคงมีอยู่ต่อไป (ภาพที่ 9 10 11 และ 12)

ภาพที่ 10-11 หลักเขตกรุงเทพฯ ในพื้นที่เขตบางชุนทีียน

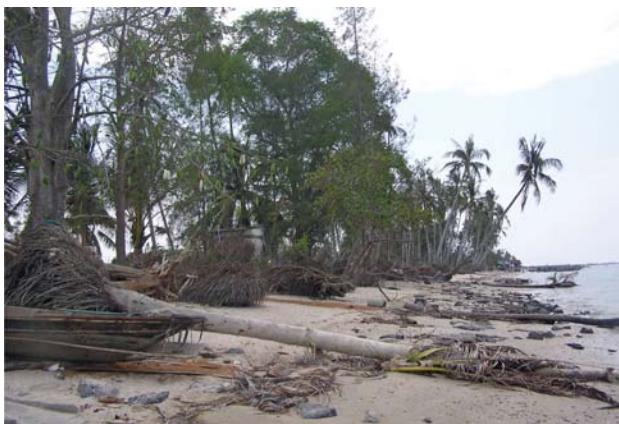
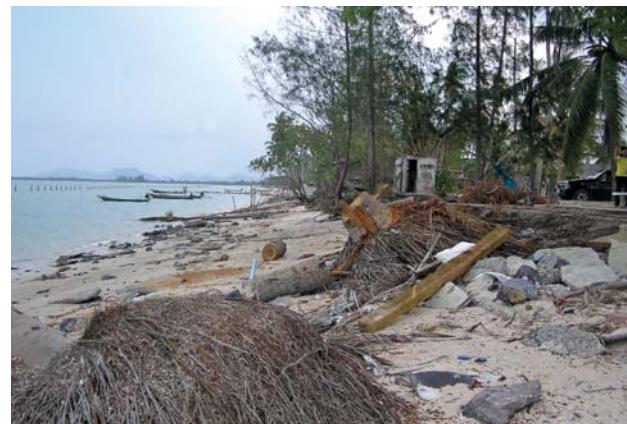
ภาพที่ 15-16 สภาพชายฝั่งบ้านพอด ต.ชลคราม อ.ดอนสัก จ.สุราษฎร์ธานี

3.1 บริเวณบ้านพอด จ.สุราษฎร์ธานี เป็นบริเวณที่มีการกัดเซาะเป็นระยะทางยาวประมาณ 8 กิโลเมตร ในอัตราการกัดเซาะมากกว่า 16 เมตรต่อปี โดยสาเหตุส่วนหนึ่งมาจากการบุกกรุดำรงเล่นเป็นพื้นที่เพาะเลี้ยงสัตว์น้ำชายฝั่งรวมถึงได้รับอิทธิพลจากพายุเมื่อปลายปี พ.ศ. 2549 ทำให้คลื่นลมแรงพัดปะทะชายฝั่งโดยตรง จึงทำให้เกิดการกัดเซาะอย่างรุนแรง สร้างความเสียหายให้กับทรัพยากรธรรมชาติ และบ้านเรือนของชุมชนที่อาศัยอยู่ชายฝั่งหลายครัวเรือน (ภาพที่ 15-16)

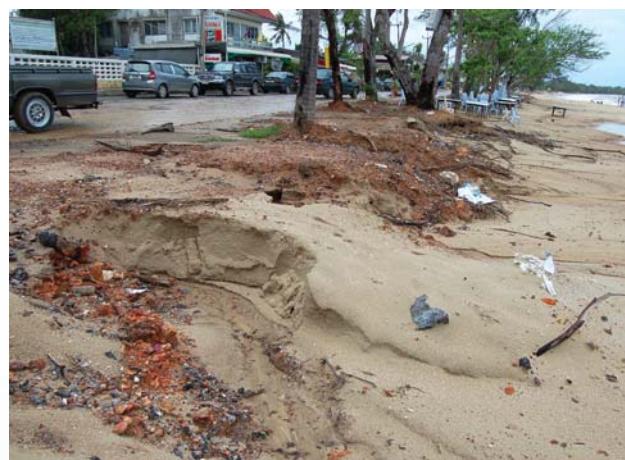
ภาพที่ 19-20 สภาพชายฝั่ง ต.เกาะหลัก อ.เมือง จ.ประจวบคีรีขันธ์

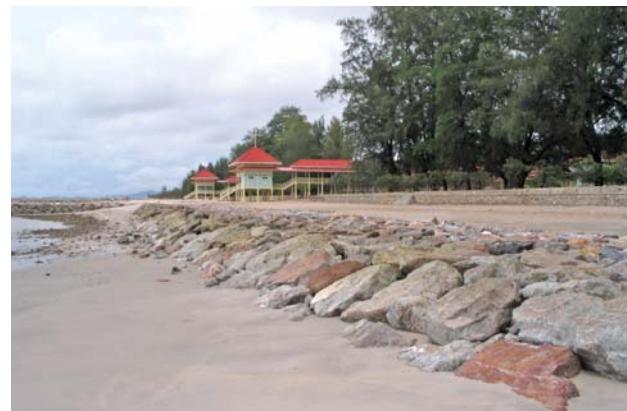
- พื้นที่วิกฤต เป็นพื้นที่ที่จะต้องแก้ไขปัญหาโดยเร็วที่สุดในระยะเวลา 5 ปี เพื่อลดความเสียหายทางด้านเศรษฐกิจสังคม และสิ่งแวดล้อม ซึ่งมีทั้งหมด 8 บริเวณ เช่น บริเวณพระราชวังโบราณเมืองไทยวัน (ภาพที่ 24) ชายฝั่งหาดเจ้าสำราญ (ภาพที่ 25) จ.เพชรบุรี และบริเวณวังไกลกังวล จ.ประจวบคีรีขันธ์

ภาพที่ 24 สภาพชายฝั่งของพระราชวังโบราณเมืองไทยวัน
ต.นาพันสาม อ.ชะอำ จ.เพชรบุรี

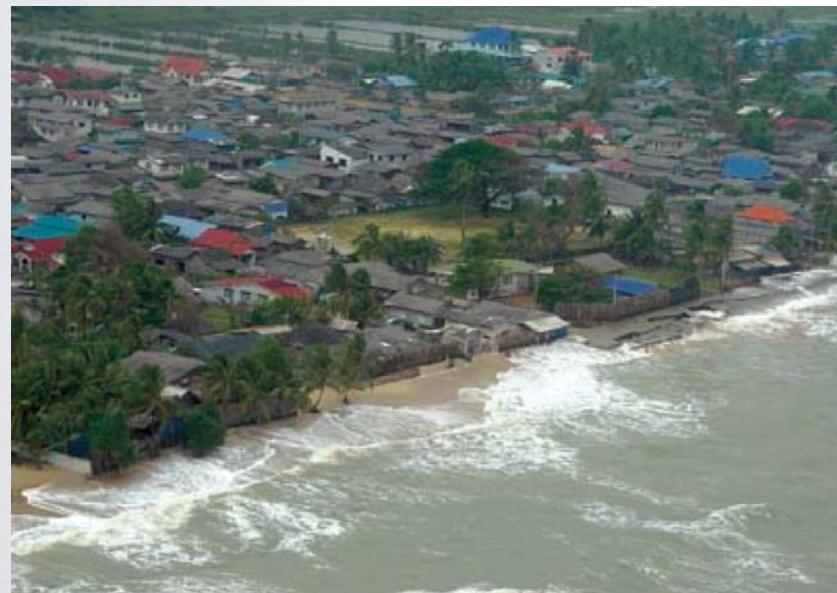
1.1 ลมมรสุมและพายุ ลมมรสุมตะวันออกเฉียงเหนือมีอิทธิพลต่อชายฝั่งอ่าวไทย โดยก่อให้เกิดคลื่นขนาดใหญ่ และกระแสน้ำแรง เคลื่อนเข้าปะทะชายฝั่งและพัดพาทรัพย์ออกจากพื้นที่ชายฝั่ง (ภาพที่ 28) ส่วนอิทธิพลของลมมรสุมตะวันตกเฉียงใต้ (ลมว่าหัวหรือลมตะเกา) จะพัดนำมวลทรัพย์กลับคืนสู่ชายฝั่ง ดังนั้น การเปลี่ยนแปลงแนวชายฝั่งตามธรรมชาติในลักษณะดังกล่าวจึงเกิดขึ้นเป็นปกติ ในรอบปี ดังเช่น การเปลี่ยนแปลงของแนวชายฝั่งในจังหวัดจันทบุรี ที่เกิดจากอิทธิพลจากลมมรสุมเป็นหลัก โดยพบว่าปริมาณของทรัพย์ตามแนวชายฝั่งจะลดลงในช่วงลมมรสุมตะวันออกเฉียงเหนือ และจะเพิ่มขึ้นในช่วงลมมรสุมตะวันตกเฉียงใต้

ภาพที่ 28 กระแสน้ำจากอิทธิพลของลมมรสุมตะวันออกเฉียงเหนือ

กำลังชัดเข้าปะทะชายฝั่งจังหวัดสงขลา (ภาพ : www.manager.co.th)

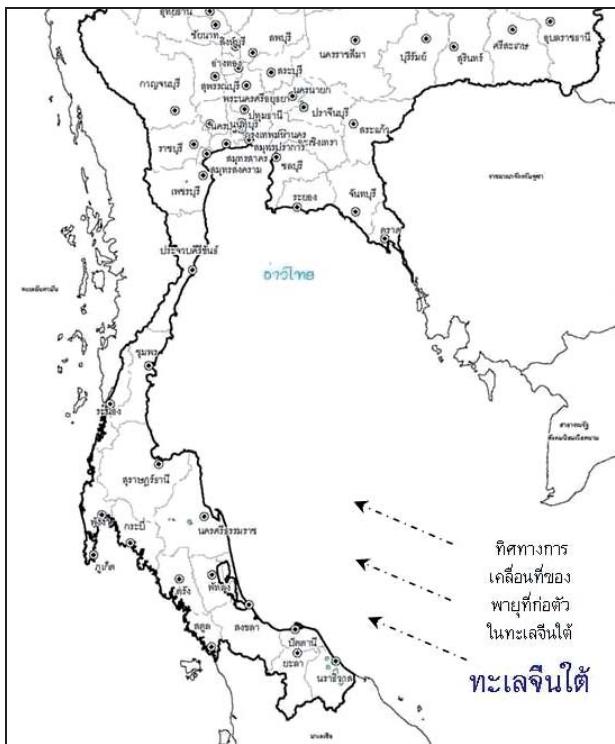
ภาพที่ 29 ทิศทางการเคลื่อนที่ของพายุที่ก่อตัวในทะเลเจ็นได้

1.3 ลักษณะทางกายภาพของชายฝั่งทะเล ในลักษณะที่เป็นทะเลเปิด ค่าวา แหลม เป็นหาดทราย หาดหิน และหาดโคลน จะมีผลต่อการเปลี่ยนแปลงแนวชายฝั่งมากน้อย แตกต่างกัน ดังเช่น บริเวณชายฝั่งอ่าวไทยฝั่งตะวันตกตอนล่าง ซึ่งเป็นทะเลเปิด จะได้รับและผลกระทบอย่างรุนแรง เมื่อเกิดพายุที่ก่อตัวในทะเลเจ็นได้พัดเข้าสู่อ่าวไทยช่วงเดือนกรกฎาคม กันยายนของทุกปี โดยคลื่นขนาดใหญ่จะเคลื่อนตัวเข้า กระทบชายฝั่งโดยตรง เป็นผลให้ชายฝั่งทะเลของจังหวัดชุมพร สุราษฎร์ธานี นครศรีธรรมราช และสงขลา เกิดการกัดเซาะชายฝั่งอย่างรุนแรง (ภาพที่ 29)

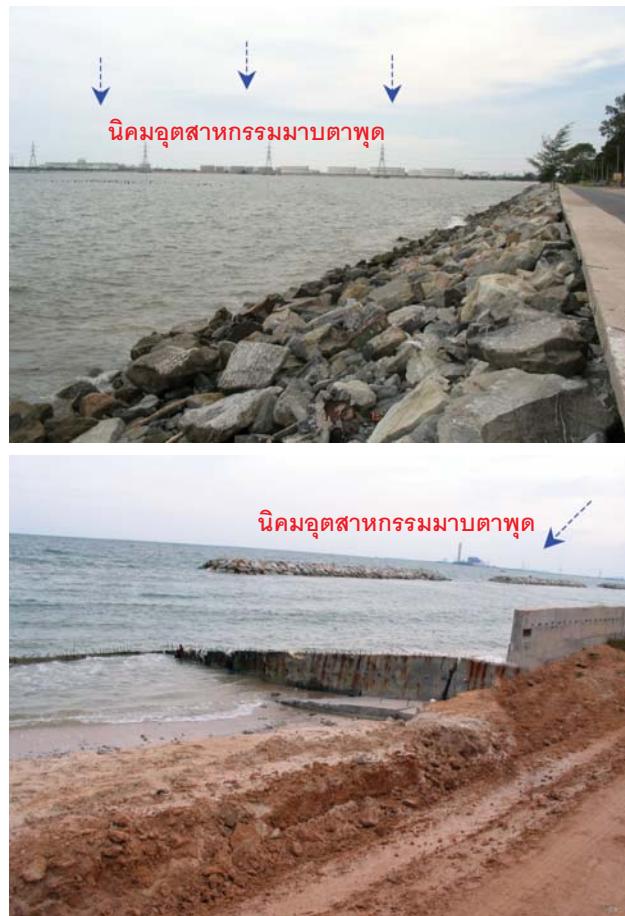
ภาพที่ 30-31 การพัฒนาโครงการขนาดใหญ่ในพื้นที่ชายฝั่งบริเวณนิคมอุตสาหกรรมมาบตาพุด จ.ระยอง

การถอนทะเบียนเพื่อสร้างสิ่งก่อสร้างต่างๆ ในเขตนิคมอุตสาหกรรมมาบตาพุด (ภาพที่ 30-31) และการสร้างถนนเลียบชายฝั่งบริเวณบ้านปีก ต.นาทับ อ.จะนะ จ.สงขลา (ภาพที่ 32) ซึ่งแม้จะมีการศึกษาผลกระทบในด้านต่างๆ รวมถึงการคำนวณทางด้านวิศวกรรมโดยการใช้แบบจำลองทางคณิตศาสตร์เพื่อการป้องกันชายฝั่งแล้วก็ตาม แต่สิ่งที่ปรากฏอยู่ในปัจจุบัน คือการกัดเซาะชายฝั่งยังคงเกิดขึ้นอย่างรุนแรง

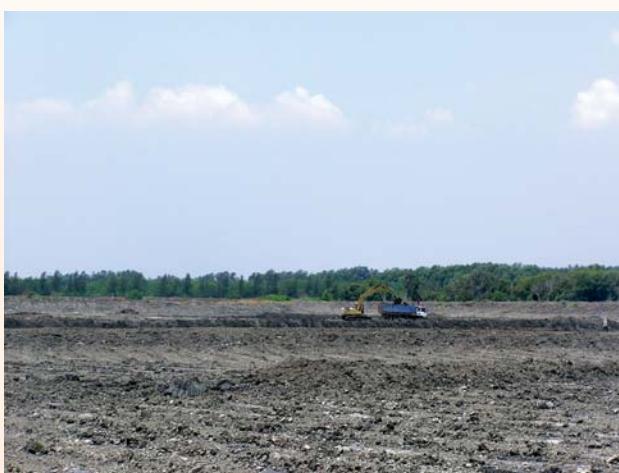
นอกจากนี้ ยังมีกิจกรรมรูปแบบอื่นที่ทำให้ตะกอนชายฝั่งลดลง จากการสำรวจของสำนักงานนโยบายและแผนทรัพยากรธรรมชาติและสิ่งแวดล้อม ในพื้นที่ต.บางหญ้าแพรก อ.เมือง จ.สมุทรสาคร พบว่ามีการทำเนินธุรกิจการขุดตะกอนดินปากแม่น้ำและชายฝั่ง โดยการขุดเป็นร่องในบริเวณชายฝั่งทะเล เพื่อให้ตะกอนดินมาตกและทับถมเป็นดินเลนในบ่อที่ขุดเตรียมไว้ และรอให้ตะกอนดินแข็ง จากนั้นจึงขุดดินไปขาย ธุรกิจดังกล่าวทำให้เกิดการสูญเสียตะกอนดินบริเวณชายฝั่ง และนำไปสู่ปัญหาการกัดเซาะในที่สุด (ภาพที่ 34-35)

ภาพที่ 34-35 ธุรกิจการขุดบ่อเพื่อดักตะกอนดินเลน ในพื้นที่ ต.บางหญ้าแพรก อ.เมือง จ.สมุทรสาคร

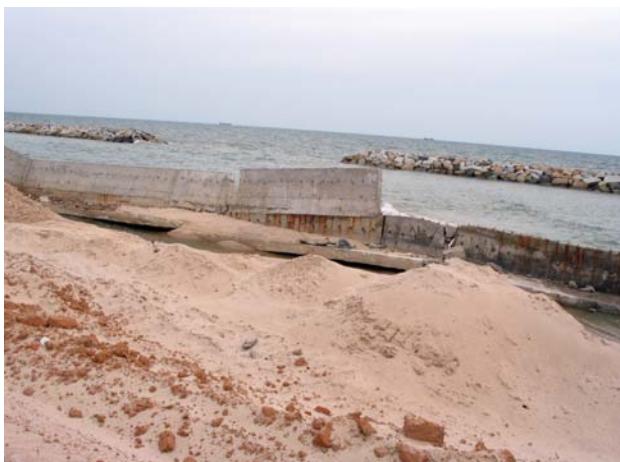
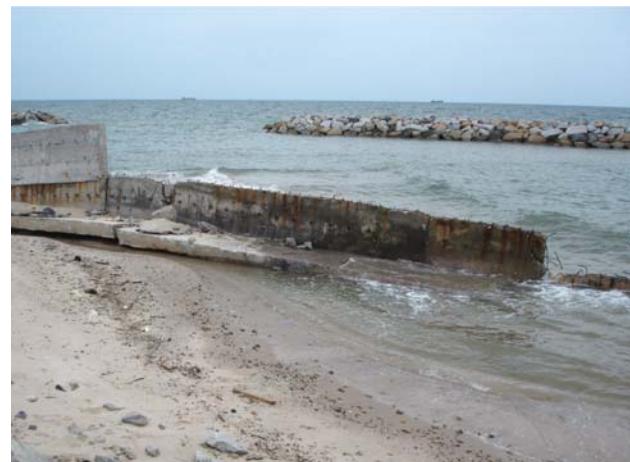
ภาพที่ 43-44 แนวกันคลื่นนอกชายฝั่ง และกำแพงกันคลื่น บริเวณชายฝั่งหาดแสงจันทร์ ต.เนินพระ อ.เมือง จ.ระยอง

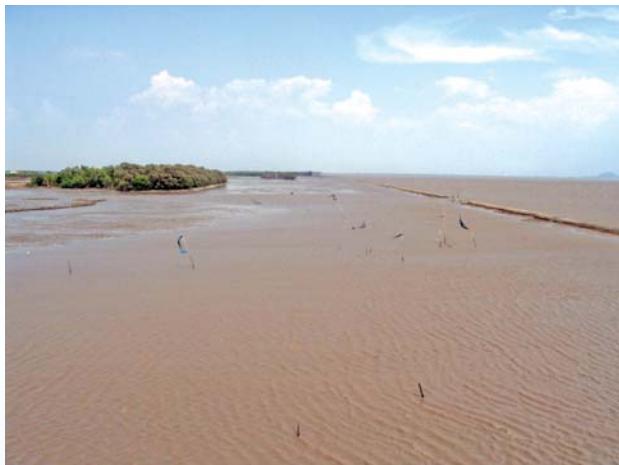
ภาพที่ 48-49 บริเวณไกล์เคียงกับวัดแหงษ์ทอง ต.สองคลอง อ.บางปะกง จ.ฉะเชิงเทรา ซึ่งเดิมเคยเป็นบ้านเรือนของชุมชนใน ต.สองคลอง

ชุมชนที่ตั้งถิ่นฐานบริเวณชายฝั่งในหลายพื้นที่ประสบภัยปัญหาการกัดเซาะชายฝั่ง ไม่สามารถอยู่อาศัยในพื้นที่เดิมต่อไปได้ ต้องทยอยย้ายถิ่นไปยังพื้นที่อื่น ส่งผลให้เกิดการสูญเสียวิถีชีวิตของชุมชน รวมทั้งวัฒนธรรมประเพณีดั้งเดิม ดังจะเห็นได้จากการอพยพบ้านเรือนกว่า 10 หลังคาเรือน ในพื้นที่ หมู่ที่ 9 และ หมู่ที่ 11 ต.สองคลอง อ.บางปะกง

จ.ฉะเชิงเทรา ซึ่งอยู่บริเวณไกล์เคียงกับวัดแหงษ์ทอง (ภาพที่ 48-49) เช่นเดียวกับชุมชนบ้านชุมชนสมุทรเจื่น จ.สมุทรปราการ ที่ประสบปัญหาการกัดเซาะชายฝั่งมาโดยตลอด ทำให้ชาวบ้านอพยพย้ายครัวเรือนไปตั้งถิ่นฐานในพื้นที่อื่น จนปัจจุบันเหลือจำนวนครัวเรือนเพียง 105 ครัวเรือน จากเดิมที่เคยมีประมาณ 200 ครัวเรือน (ภาพที่ 50)

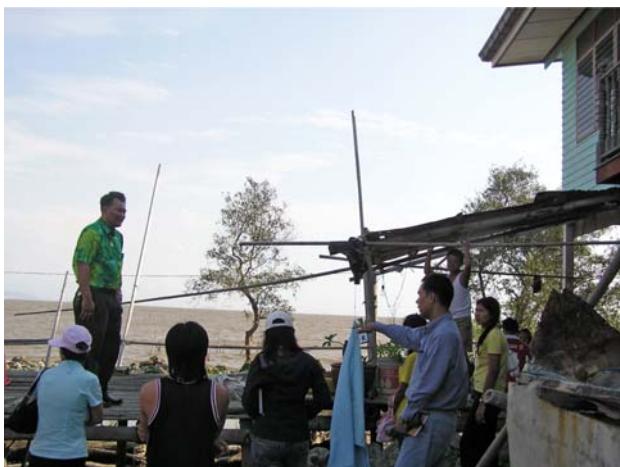
ภาพที่ 53 ชาวบ้านแสมขาว ต.สองคลอง อ.บางปะกง จ.ฉะเชิงเทรา แสดงความวิตกกังวลกับปัญหาการกัดเซาะชายฝั่งที่รุนแรงมากขึ้น

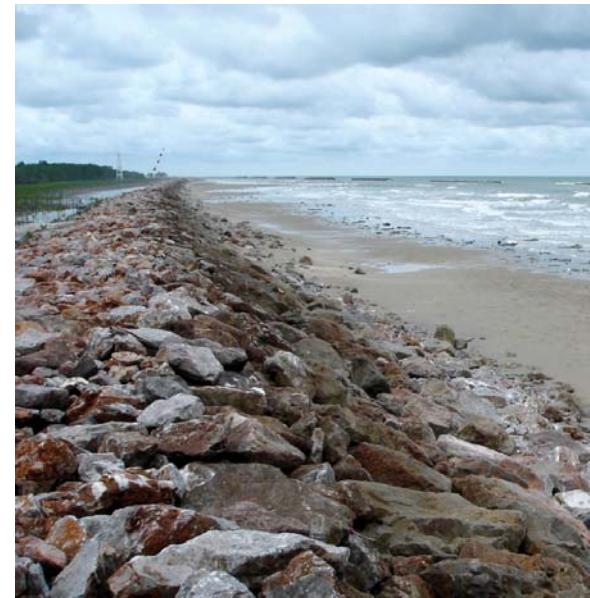
ภาพที่ 55 เขื่อนกันคลื่นแบบหินกอง
บริเวณชายฝั่งแหลมหลงเรือร์ท ต.แหลมผักเบี้ย
อ.บ้านแหลม จ.เพชรบุรี
