การศึกษาและสภาพของตลิ่งคลองอู่ตะเภา จังหวัดสงขลา

Stability Study of U - Tapao Riverbank, Songkhla Province

**A Thesis Submitted in Partial Fulfillment of the Requirements for the Degree of
Master of Engineering in Civil Engineering
Prince of Songkla University**

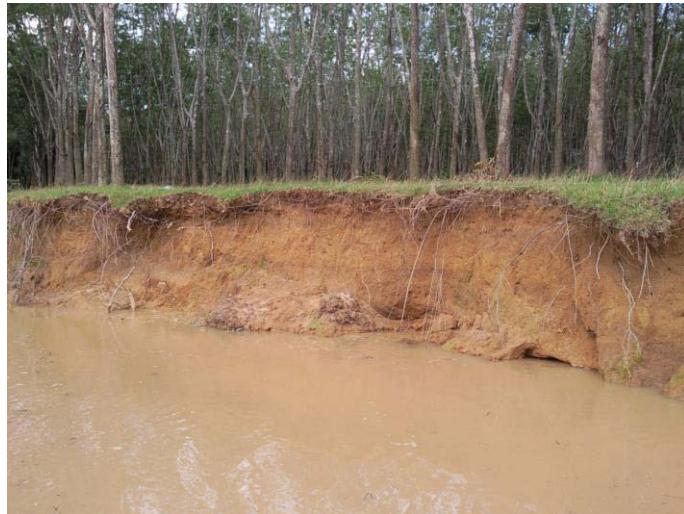
รูปที่ 1.1 แนวตั้งของคลองอู่ตะเภาที่เกิดการกัดเซาะ

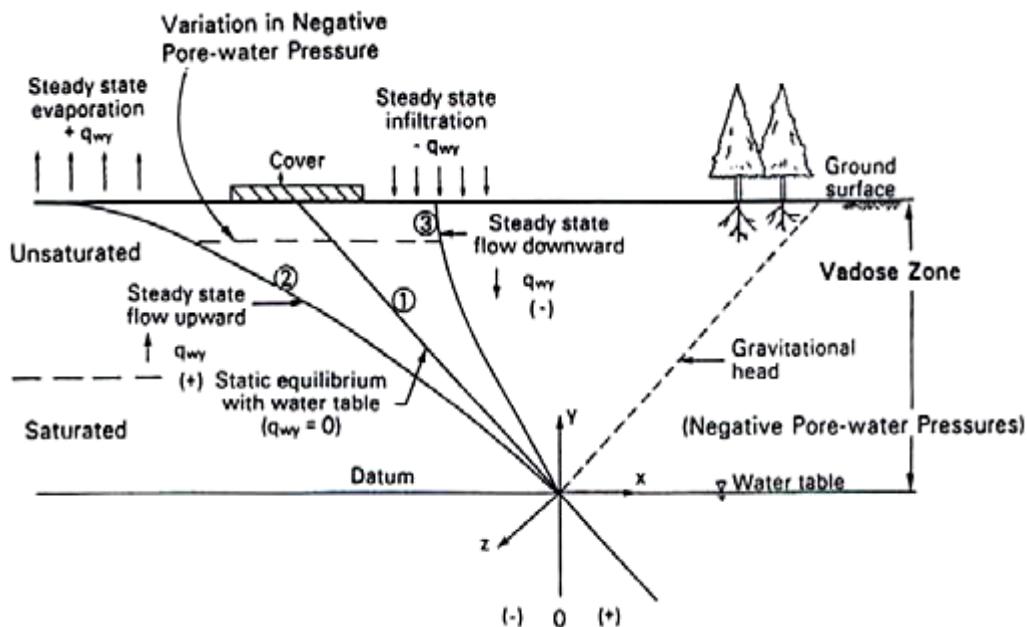
รูปที่ 2.1 ลักษณะเส้นระดับน้ำของชั้นดินทั่วไป (Fredlund and Rahardjo, 1993)

มวลดินในสภาพธรรมชาติประกอบด้วยชั้นดินต่างๆ ที่ตอกตะกอนทับกัน และมีระดับน้ำใต้ดิน (Groundwater table) อยู่ด้วย ซึ่งปกติจะอยู่ต่ำกว่าระดับพื้นผิวดิน (Ground level) ภายในช่องระหว่างเม็ดดินที่อยู่ใต้ระดับน้ำใต้ดินจะมีน้ำอยู่เต็ม นั่นคือเป็นมวลดินอิ่มตัวด้วยน้ำ (Saturated soil) ส่วนมวลดินที่อยู่เหนือระดับน้ำใต้ดิน (Vadose zone) จะประกอบทั้งดินอิ่มตัว (Capillary saturated zone) และดินที่ไม่อิ่มตัว (Unsaturated zone) ดังรูปที่ 2.1 หากไม่มีน้ำไหลซึมลงมาหรือระเหยขึ้นไปจากผิวดินและระดับน้ำใต้ดินคงที่แล้วเส้นแรงดันน้ำจะสมดุลที่เส้น (1) ในขณะที่เส้น (2) และ (3) หมายถึงมีการระเหยในคดูแฉลงและมีน้ำซึมลงในคดูfonตามลำดับ ทั้งสามกรณีจะมีความดันในโพรงที่เป็นลบ (Negative pore pressure) ทั้งสิ้น

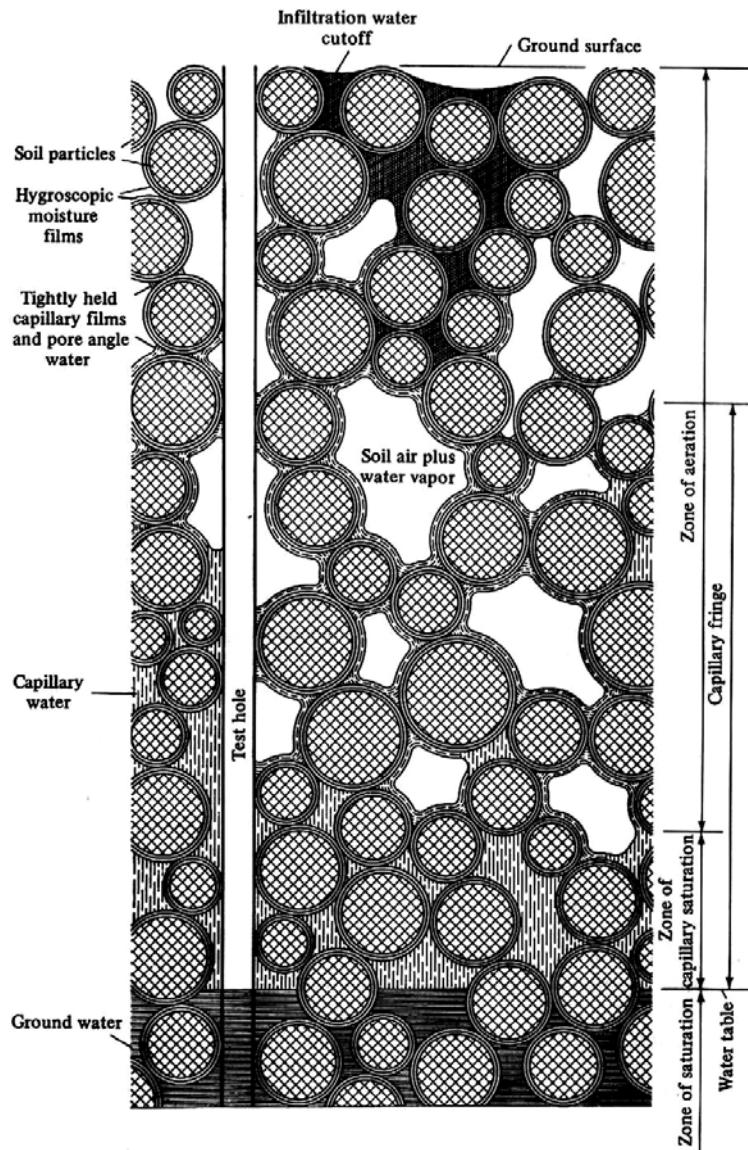
รูปที่ 2.3 การกระจายตัวของน้ำในดิน (Olson and Langfelder, 1973)

สุทธิศักดิ์ และคณะ (2550) อธิบายว่า แรงดูดเมทริกซ์ (Matric suction) เป็นค่าที่แสดงถึงความสามารถในการดูดน้ำเข้าหาตัวเม็ดดิน หรือแรงดึงที่ยึดกันไว้กับเม็ดดิน เช่นเดียวกับน้ำในหลอดคาปีลารี แรงดูดเมทริกซ์มีหน่วยเดียวกับแรงดัน (เช่น kPa หรือ Bar) แต่ต่างจากแรงดันเนื่องจากมีค่าเป็นลบ แรงดูดเมทริกซ์นี้มีผลกระทบกับปริมาณความชื้นในดิน เรียกว่า Soil-Water Characteristic Curve (SWCC)

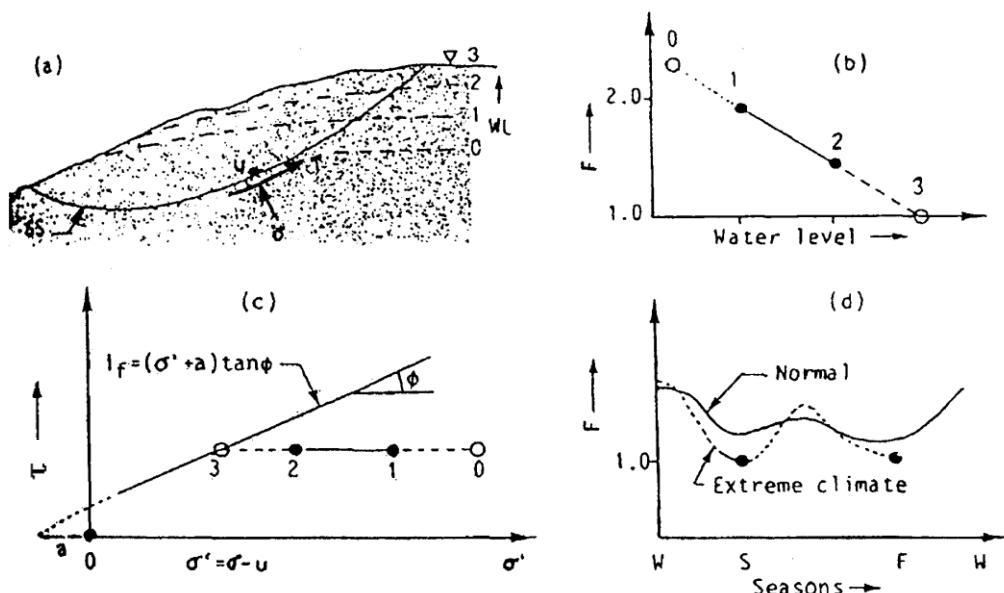
รูปที่ 2.7 อิทธิพลความชื้นและการเปลี่ยนแปลงของระดับน้ำใต้ดินที่มีต่อเสถียรภาพของลาดดิน (Janbu, 1983)

ลอนม์ เมื่อลาดดินได้รับอิทธิพลของการเปลี่ยนแปลงของสภาพภูมิอากาศที่เปลี่ยนแปลงไปตามฤดูกาล เช่น ในฤดูที่มีฝนตกชุกทำให้ระดับน้ำใต้ดินสูงขึ้น ดินมีความชื้นมากขึ้น ทำให้แรงตึงผิวในดินถูกทำลาย และค่าแรงดันน้ำในดินเป็นบวก หน่วยแรงประดิษฐ์ผลของดินก็จะลดลงจนถึงจุดวิกฤติที่เกิดการพังทลายของลาดดินได้ ดังแสดงในรูปที่ 2.7 แสดงให้เห็นถึงการเปลี่ยนแปลงของค่าอัตราส่วนความปลดภัยของลาดดินตามฤดูกาลต่างๆ ในช่วงปีหนึ่งๆ ตามสภาพความชื้นที่มีในดิน

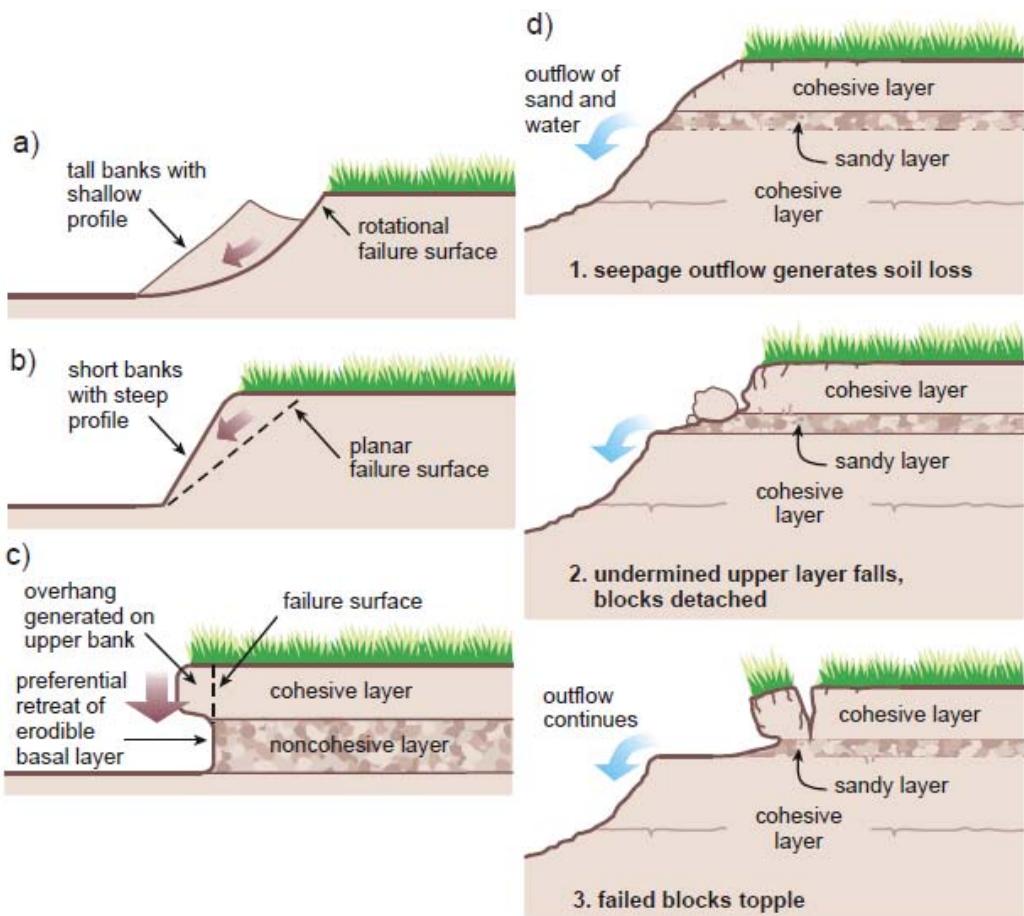
รูปที่ 2.8 รูปแบบการพิบัติของต่ำ a) Rotational failure b) Planar failure c) Cantilever failure และ d) Seepage erosion

รูปแบบการพิบัติของแนวต่ำ มีหลายประเภทดังแสดงในรูปที่ 2.8 ประกอบด้วย a) Rotation slumping b) Wedge failure c) Cantilever failure และ d) Toppling of vertically arranged slabs (Thorne et al., 1981) ซึ่งรูปแบบของการพิบัติจะสะท้อนถึงระดับของการกัดเซาะของกระแสน้ำ หรือกลไกอื่นๆ รวมทั้งคุณสมบัติของชั้นดินของต่ำ

รูปแบบการพิบัติจริงในสนามของต่ำขึ้นอยู่กับลักษณะชั้นดินบริเวณนั้น เช่น การพิบัติในรูปแบบ Rotation slumping ดังแสดงในรูปที่ 2.8a และ Wedge failure ดังแสดงในรูปที่ 2.8b

มักจะเกิดขึ้นกับตลิ่งที่มีชั้นดินเป็นดินเหนียว (Cohesive riverbank) เนื่องจากดินเหนียวมีความต้านทานการกัดเซาะมาก ทำให้การกัดเซาะเกิดขึ้นน้อย แต่ก็ต่างกับตลิ่งที่มีชั้นดินเป็นดินเหนียว สลับกับดินทราย ซึ่งในส่วนดินทรายจะโคนการกัดเซาะได้ง่าย รูปแบบการพิบัติจะเป็น Cantilever failure ดังแสดงในรูปที่ 2.8c กระบวนการที่ก่อให้เกิดการพิบัติในสนา�นอกเหนือไปการกัดเซาะเนื่องจากการไหลของน้ำแล้วยังมีการกัดเซาะเนื่องจากการไหลซึม (Seepage erosion) ของน้ำได้ดินอิกด้วย การกัดเซาะเนื่องจากการไหลซึมมักจะเกิดขึ้นกับชั้นดินทรายแทรกอยู่ระหว่างชั้นดินเหนียวสองชั้น (Composite riverbank) ดังแสดงในรูปที่ 2.8d ซึ่งการพิบัติทั้งหมดที่ได้กล่าวมาจะก่อให้เกิดการเปลี่ยนแปลงรูปร่างของตลิ่งที่แตกต่างกันไป

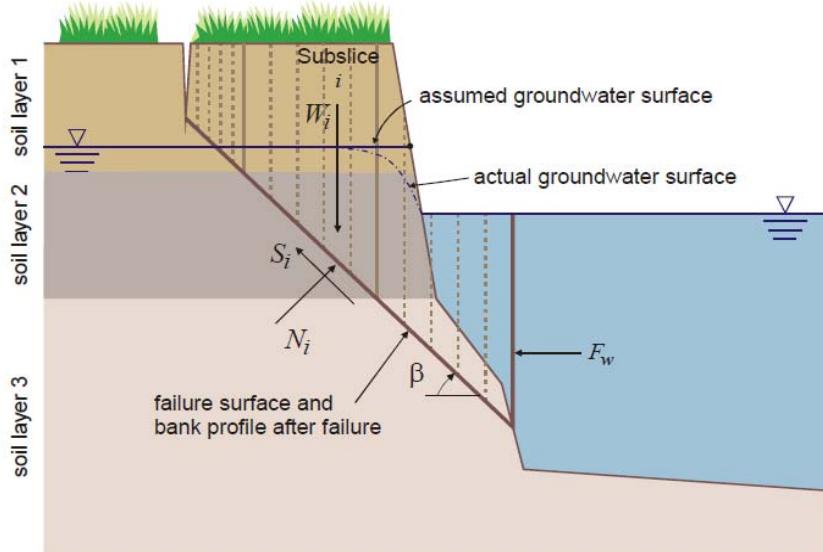
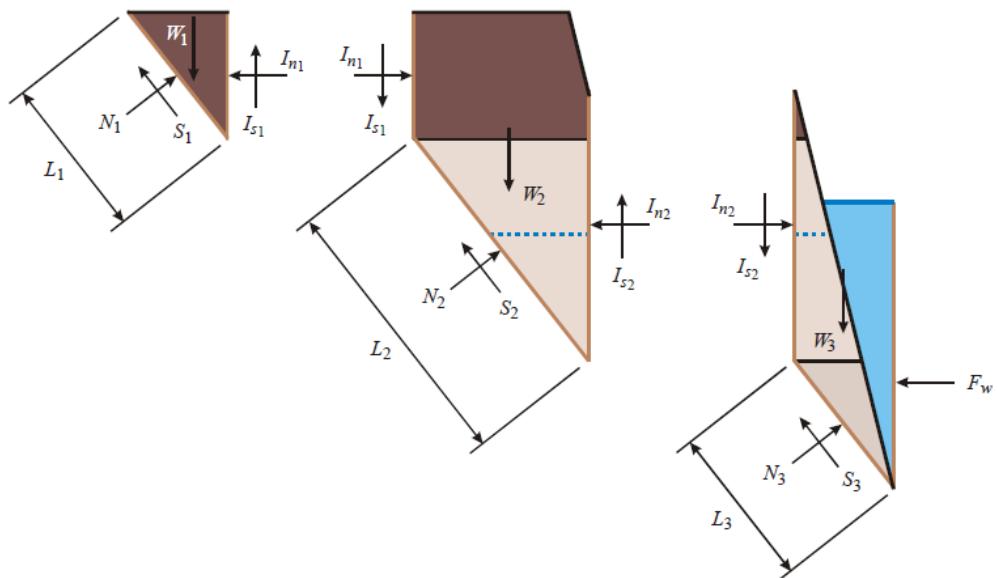
(a) ลักษณะการพิบัติแบบ Planar failure

(b) การแบ่ง Slices เพื่อคำนวณหน่วยแรงภายในของแต่ละ Slice

รูปที่ 2.10 การพิบัติแบบ Planar failure a) ลักษณะการพิบัติแบบ Planar failure b) การแบ่ง Slices เพื่อคำนวณหน่วยแรงภายในของแต่ละ Slice (Langendon, 2000)

การคำนวณอัตราส่วนความปลดภัยของตลิ่งแบบ Planar failure คำนวณได้โดยการแบ่ง Slices และ Subslices ในแนวคิ่ง ดังแสดงในรูปที่ 2.10 เพื่อประเมินหาหน่วยแรงต่างๆที่ใช้ในการคำนวณหาอัตราส่วนความปลดภัยต่อไป เช่น หน่วยแรงเฉือนและตั้งฉากบนระนาบพิบัติ หน่วยแรงเฉือนและตั้งฉากภายในแต่ละ Slices โดยการคำนวณอัตราส่วนความปลดภัยมีขั้นตอนดังต่อไปนี้

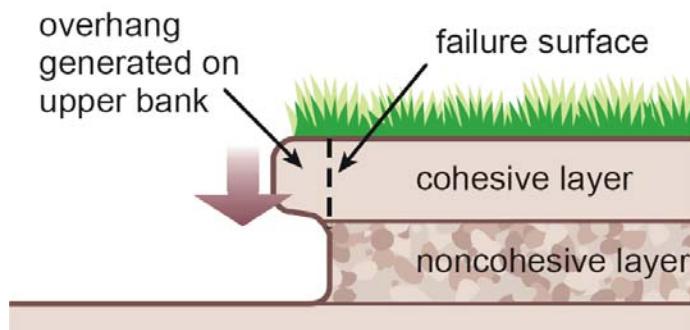
รูปที่ 2.11 การพิบัติแบบ Cantilever failure

การพิบัติแบบคานยื่นเกิดขึ้นได้เมื่อตลิ่งถูกกัดขาดที่ต้นตลิ่ง โดยเฉพาะอย่างยิ่ง Cohesionless soil นำไปสู่การเปลี่ยนแปลงลักษณะ (Geometry) ของตลิ่งดังแสดงในรูปที่ 2.11 ค่าอัตราส่วนความปลดภัยในรูปแบบ Cantilever failure คือ สัดส่วนของกำลังเฉือนของคินต่อ น้ำหนักของส่วนที่ยื่นดังแสดงในสมการที่ 2.18

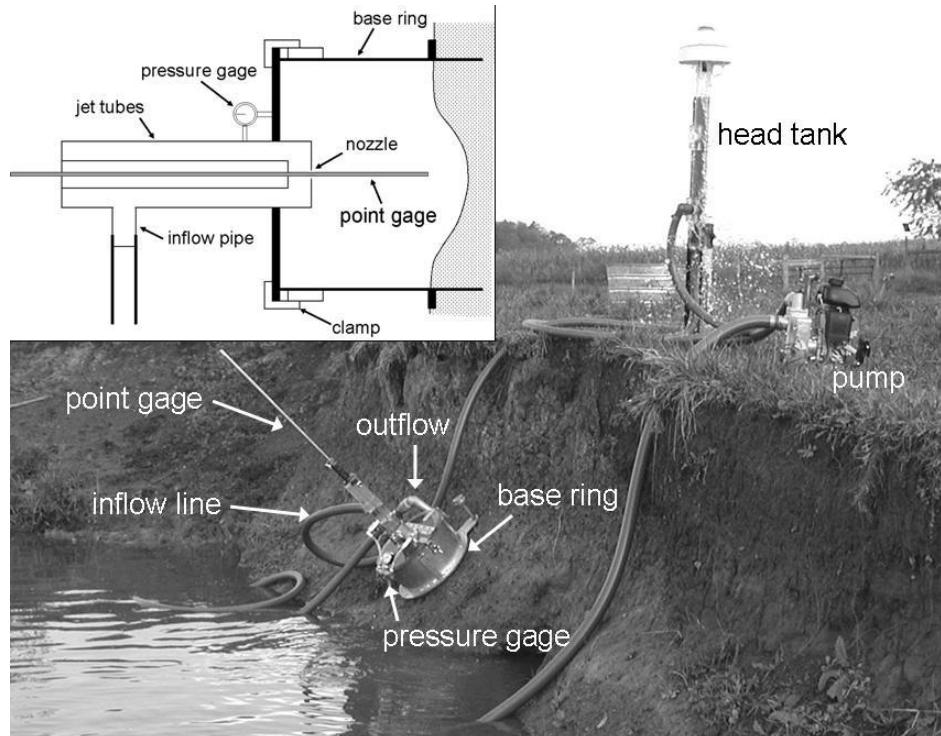
รูปที่ 2.13 Schematic of submerged jet apparatus (Hanson 1997)

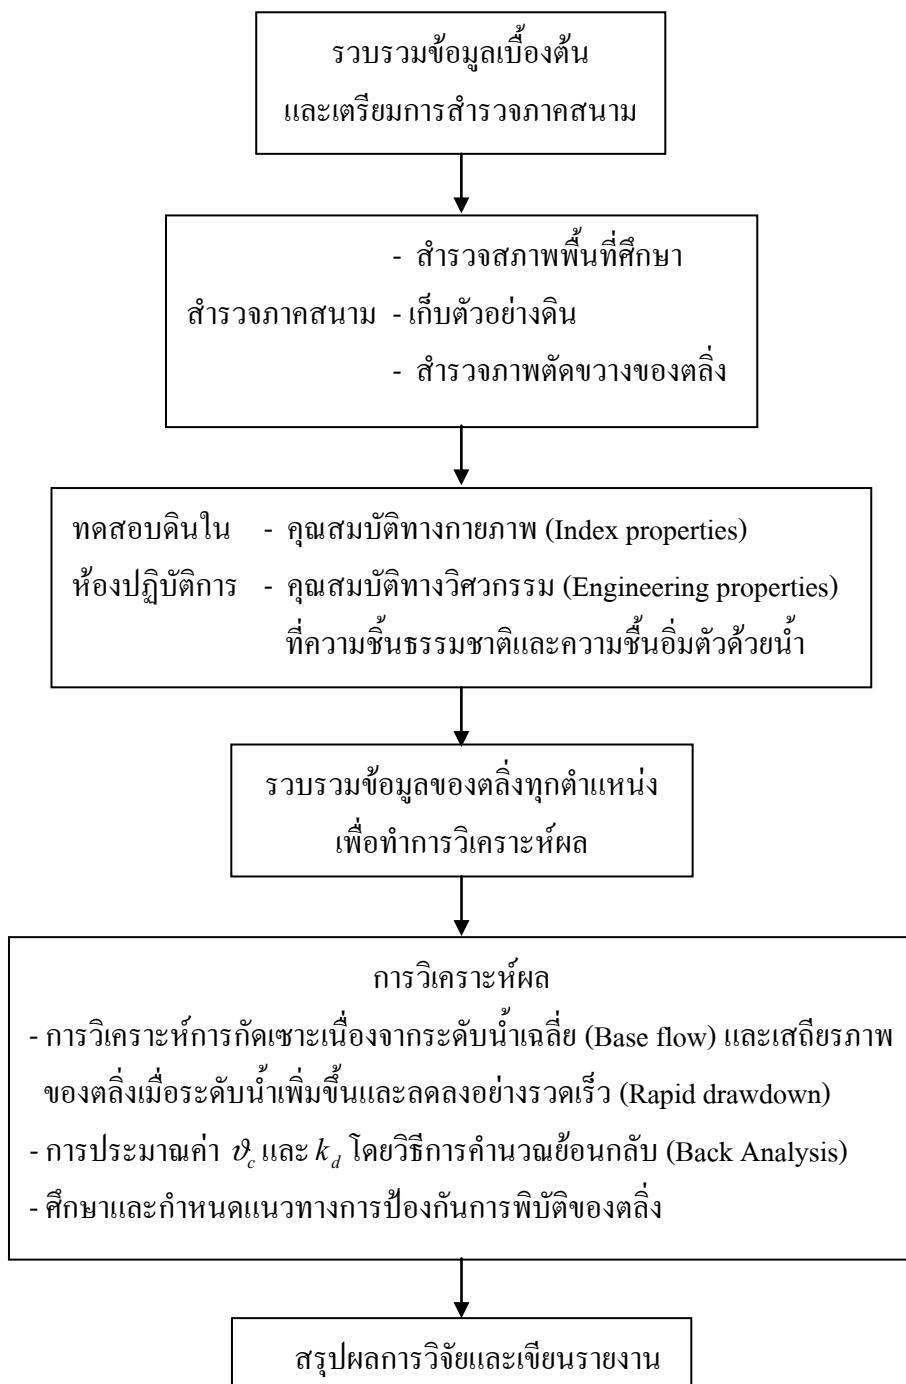
รูปที่ 3.1 Flow chart แสดงขั้นตอนการดำเนินงานวิจัย

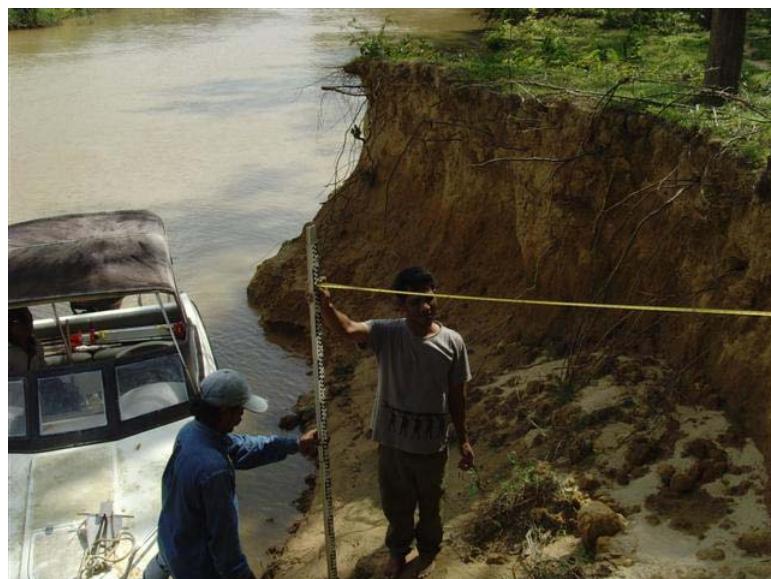
รูปที่ 3.2 การวัดรูปตัดขวางของตลิ่งของส่วนที่อยู่เหนือน้ำระดับน้ำ

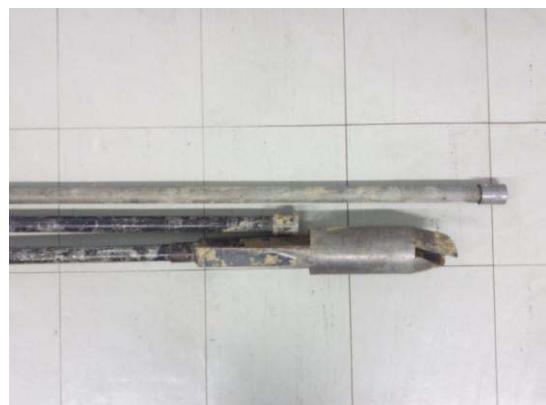
รูปที่ 3.3 Hand auger

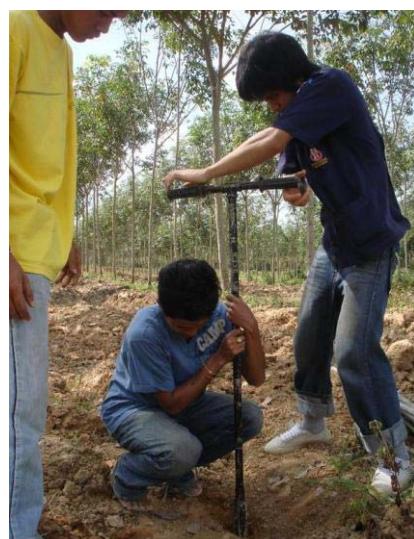
รูปที่ 3.4 การเก็บตัวอย่างดินโดยใช้ Hand auger

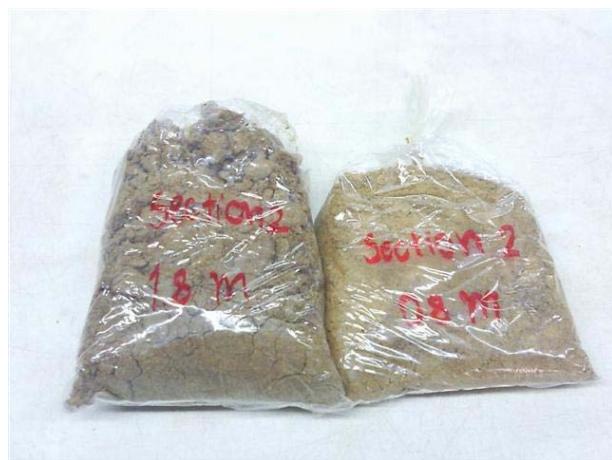
รูปที่ 3.5 ตัวอย่างดินแบบแบล็คสเปร์บ

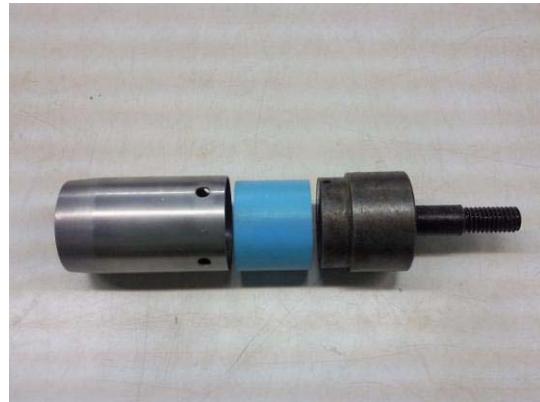
รูปที่ 3.7 ชุดเก็บตัวอย่างดินที่ดัดแปลงมาใช้สำหรับการเก็บตัวอย่างดินบริเวณคลองอู่ตะเภา

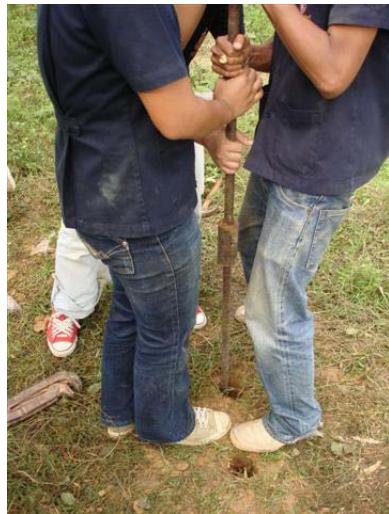
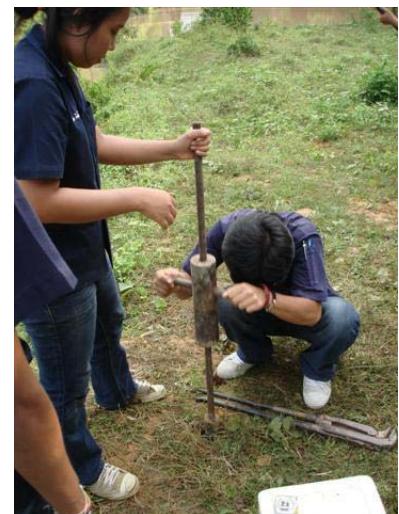
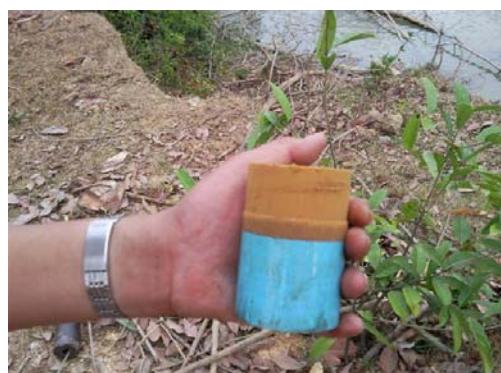
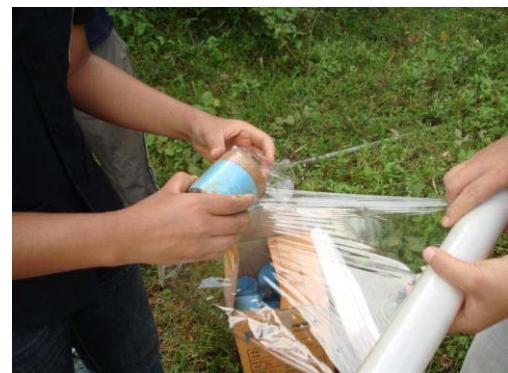
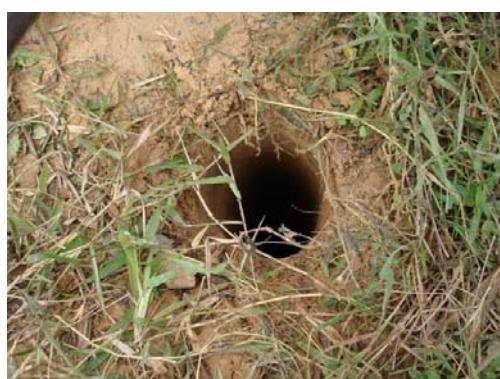
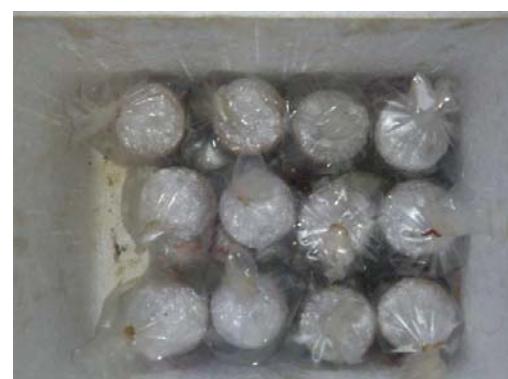
รูปที่ 3.8 การเก็บตัวอย่างดินแบบคงสภาพ

(a) ขณะหย่อนระบบบอกรเก็บตัวอย่างดิน

(b) ขณะตอกกลูกตุ้มเพื่อเก็บตัวอย่าง

(c) ตัวอย่างดินที่เก็บได้

(d) เก็บตัวอย่างดินด้วยพลาสติกกันความชื้น

(e) หลุมที่เกิดจากการเก็บตัวอย่างดิน

(f) ตัวอย่างดินที่บรรจุพร้อมขนย้าย

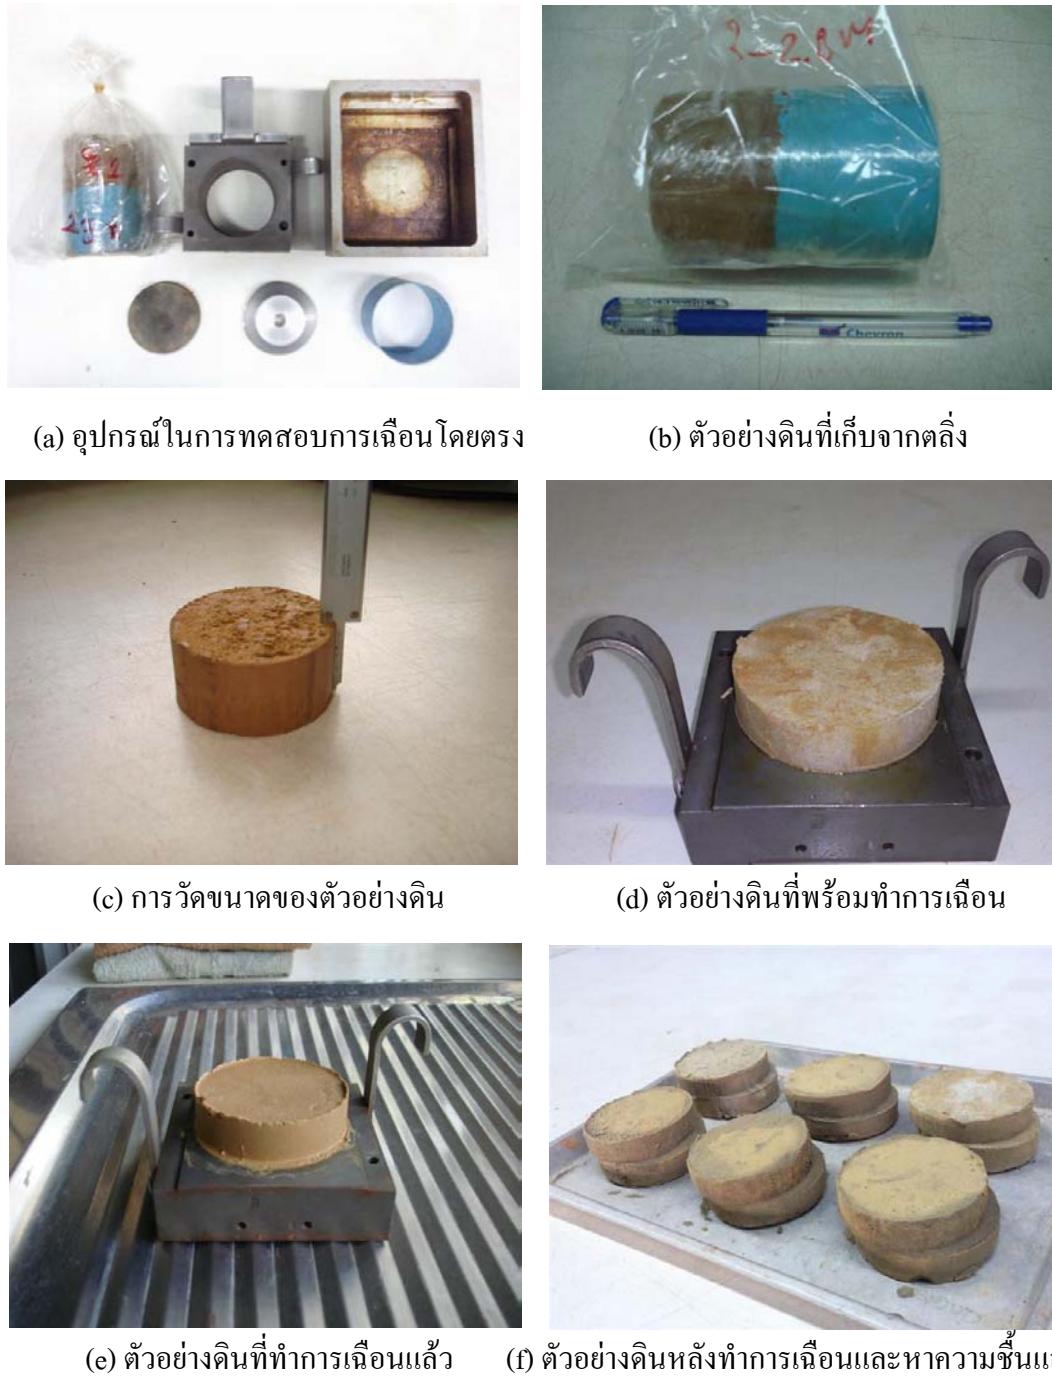
รูปที่ 3.9 การทดสอบการเนื้อนโดยตรง

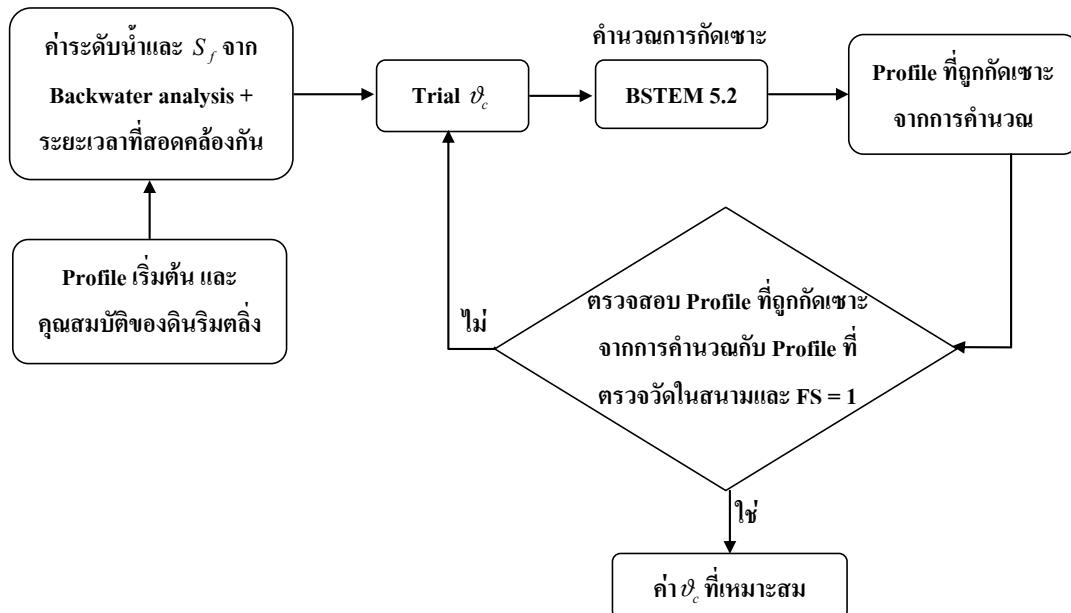
รูปที่ 3.12 ขั้นตอนการประเมินค่า ϑ_c และ k_d โดยวิธี Back-analysis

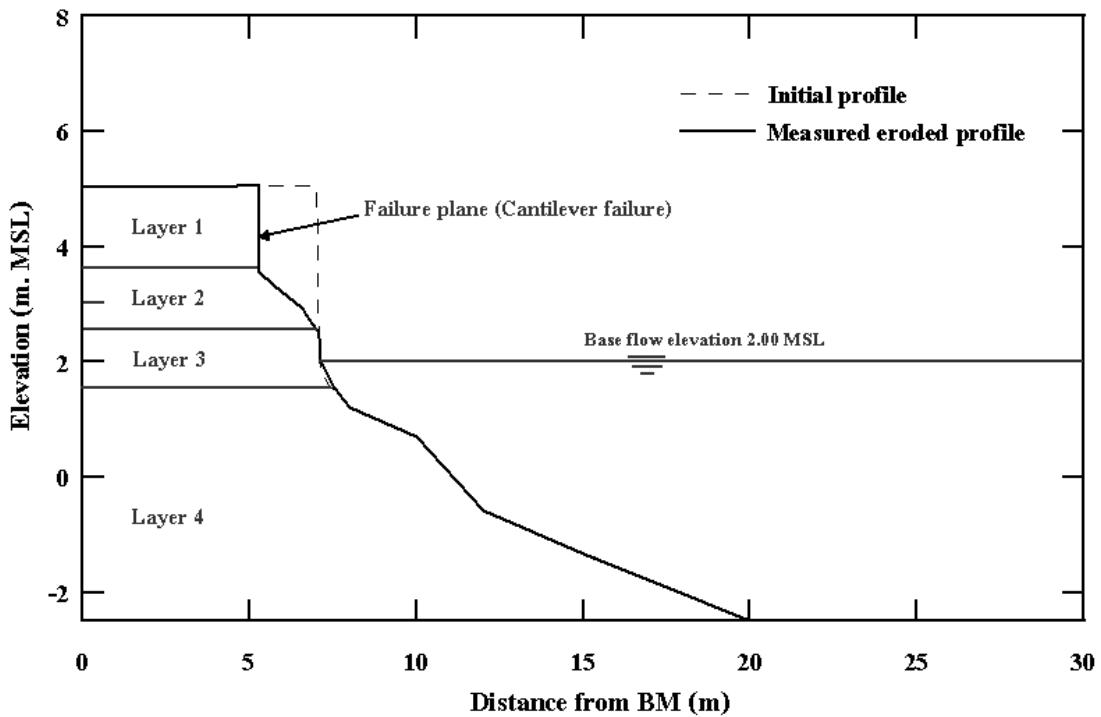
e) ภาพตัดขวางก่อนและหลังพิบัติของตลิ่ง Section 5

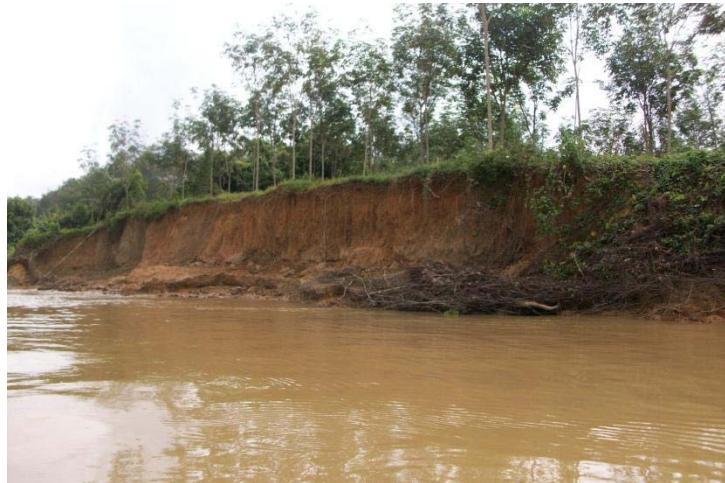
รูปที่ 4.3 สภาพทั่วไปของคลองอู่ตะเภาที่ทำการศึกษา

จากการสำรวจพื้นที่ศึกษาพบว่า แนวคลื่นหลายแนวมีลักษณะที่เสื่อมต่อการเกิดการพินาศเป็นอย่างมาก กล่าวคือ ตั้งมีความลาดชันสูงถึง $85^{\circ} - 90^{\circ}$ ความสูงของตั้งประมาณ 6.00 – 11.00 เมตร (จากท้องคลองถึงขอบนนของตั้ง) โดยมีระดับน้ำขึ้นมาขณะทำการตรวจสอบตัวตั้งประมาณ 2.00 – 2.50 เมตร รถก. ซึ่งแนวคลื่นบางตำแหน่งไม่มีดินไม่มีหรือหินปักคลุม ส่งผลให้ถูกกัดเซาะได้จ่ายเมื่อมีอัตราการไหลของน้ำสูง ในการศึกษารั้งนี้ได้เลือกตั้งจำนวน 5 Sections ซึ่ง เป็นตั้งที่เคยเกิดการพินาศมาแล้วในอดีตดังแสดงตัวอย่างในรูปที่ 4.3 ในจำนวนตั้งทั้ง 5 Sections จะอยู่ในส่วนของคลองອຸ່ຕະເກາที่อยู่ในแนวตรงทั้งสิ้น

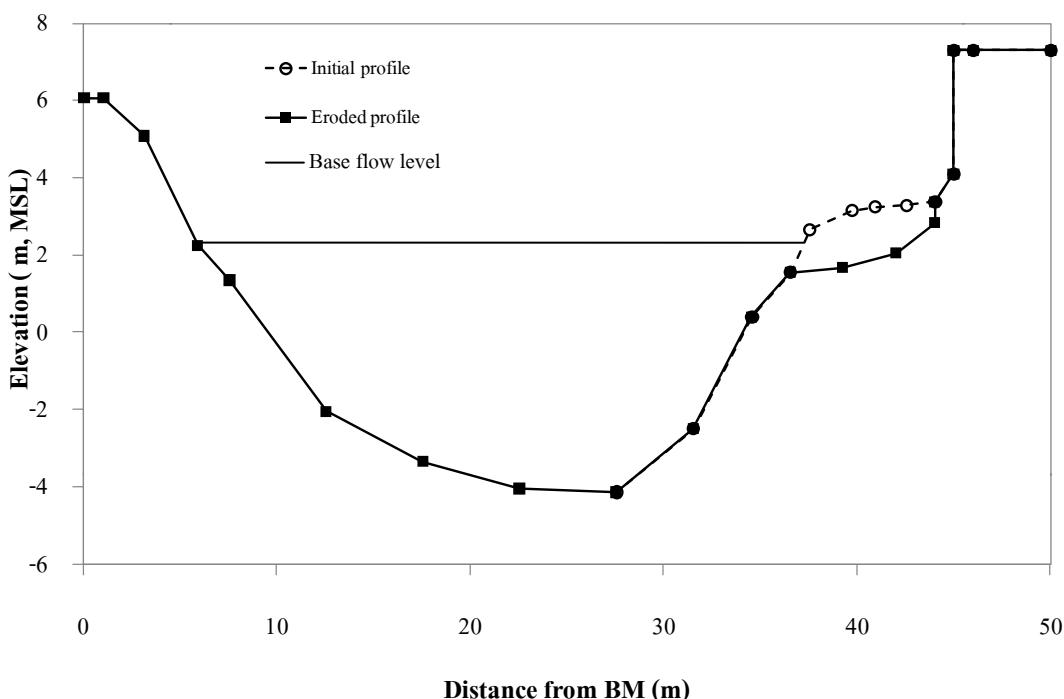
a) ภาพตัดขวางก่อน – หลังการกัดเซาะของคลื่ง Section 1

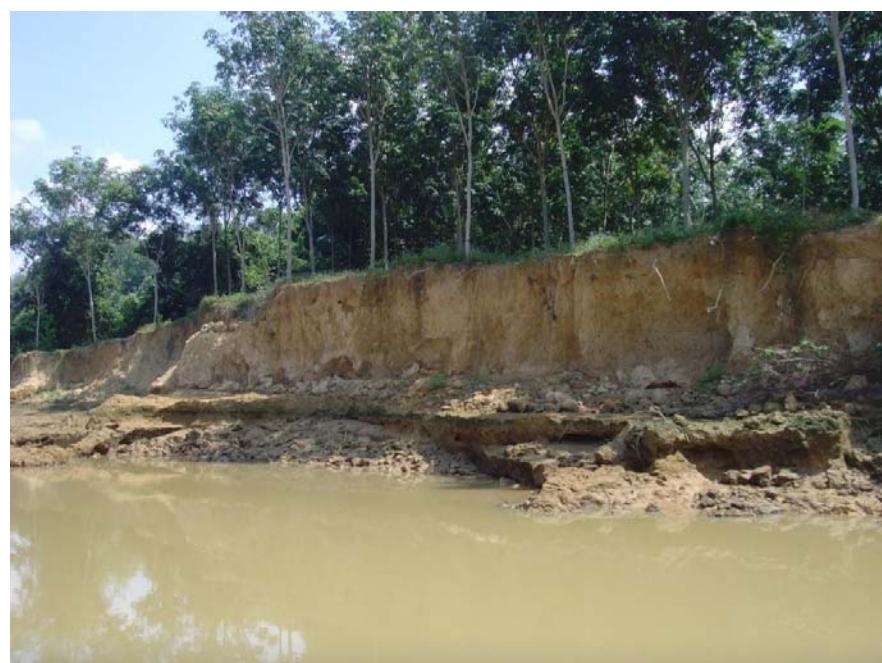
b) คลื่ง Section 1 หลังถูกกัดเซาะ

รูปที่ 4.4 ลักษณะของคลื่ง Section 1 a) ภาพตัดขวางก่อน – หลังพิบัติของคลื่ง, b) รูปคลื่งในสถาน
หลังถูกกัดเซาะ

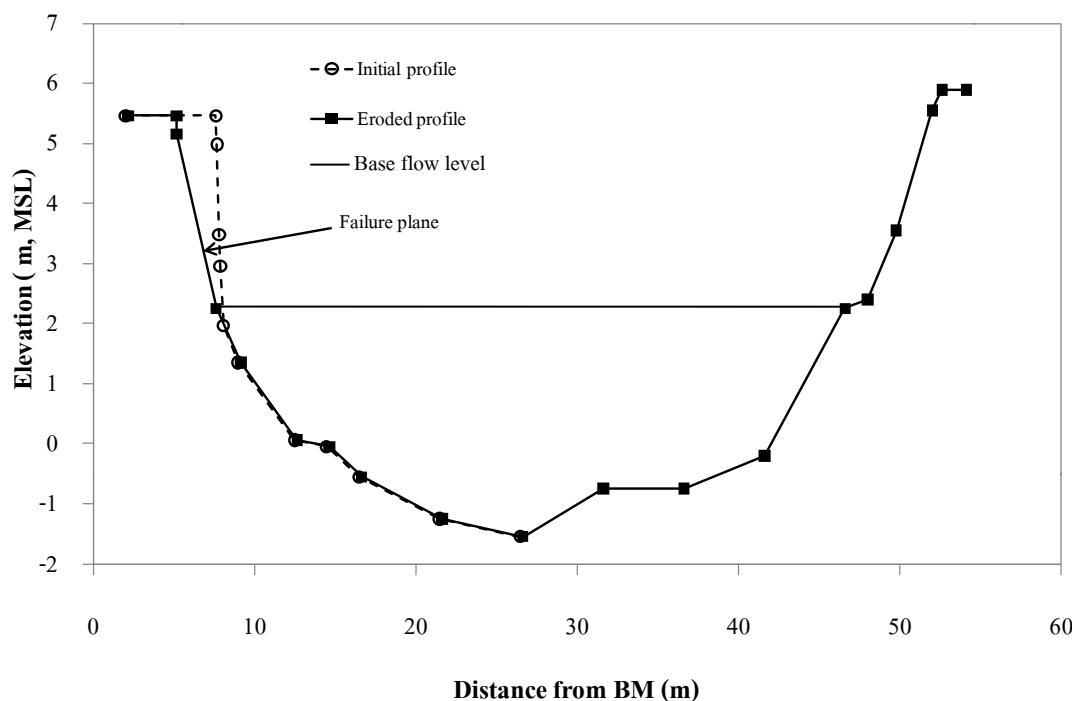
a) ภาพตัดขวางก่อน – หลังพิบัติของคลื่ง Section 2

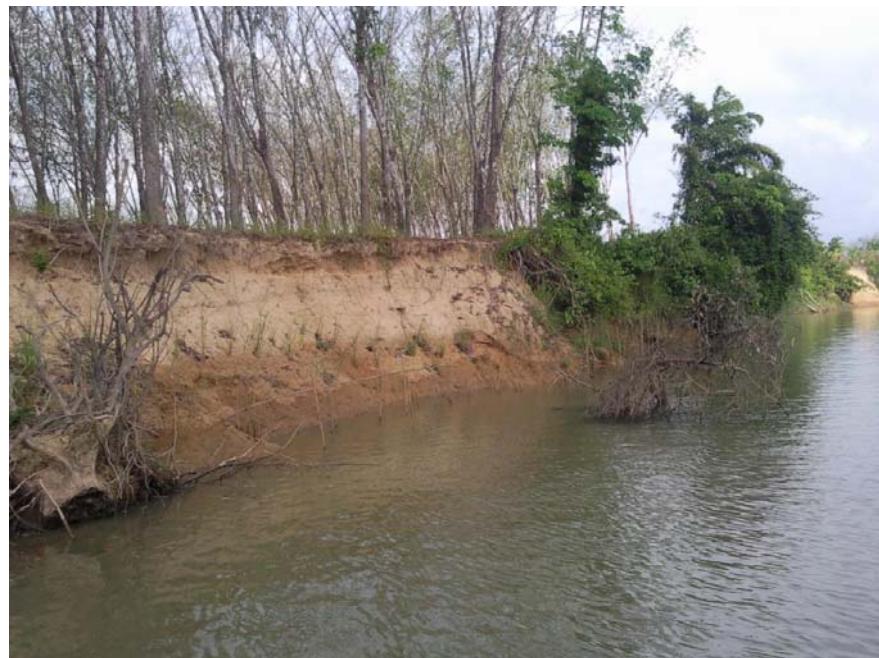
b) คลื่ง Section 2 หลังถูกกัดเซาะ

รูปที่ 4.5 ลักษณะของคลื่ง Section 2 a) ภาพตัดขวางก่อน – หลังพิบัติของคลื่ง, b) รูปคลื่งในส่วนหลังถูกกัดเซาะและพิบัติ

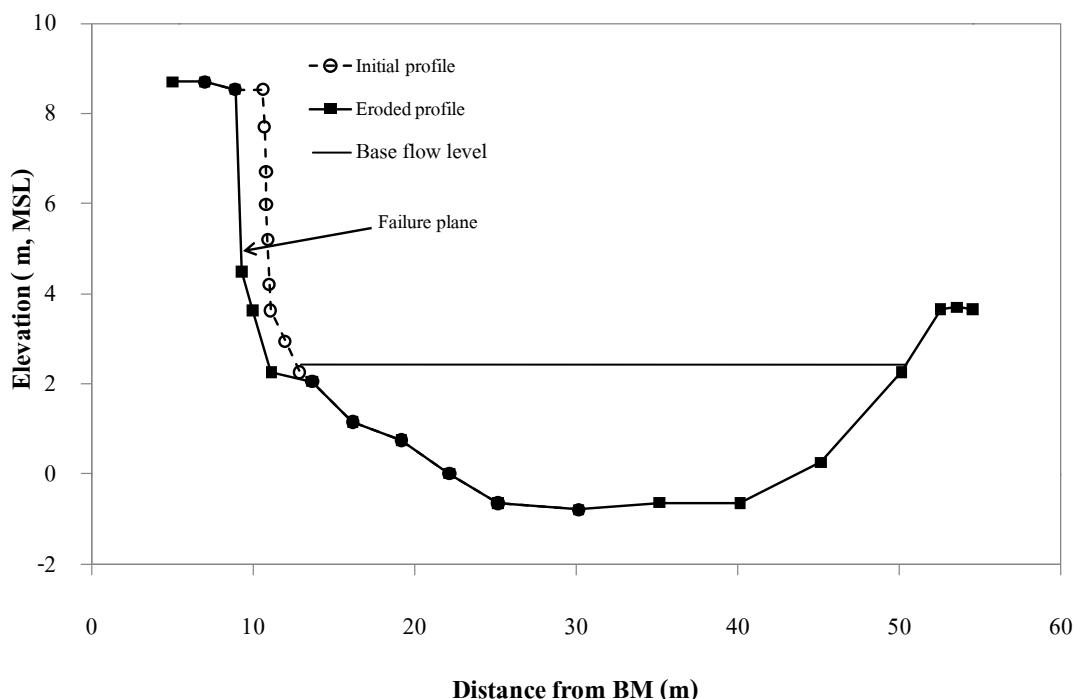
a) ภาพตัดขวางก่อน – หลังพิบัติของคลื่ง Section 3

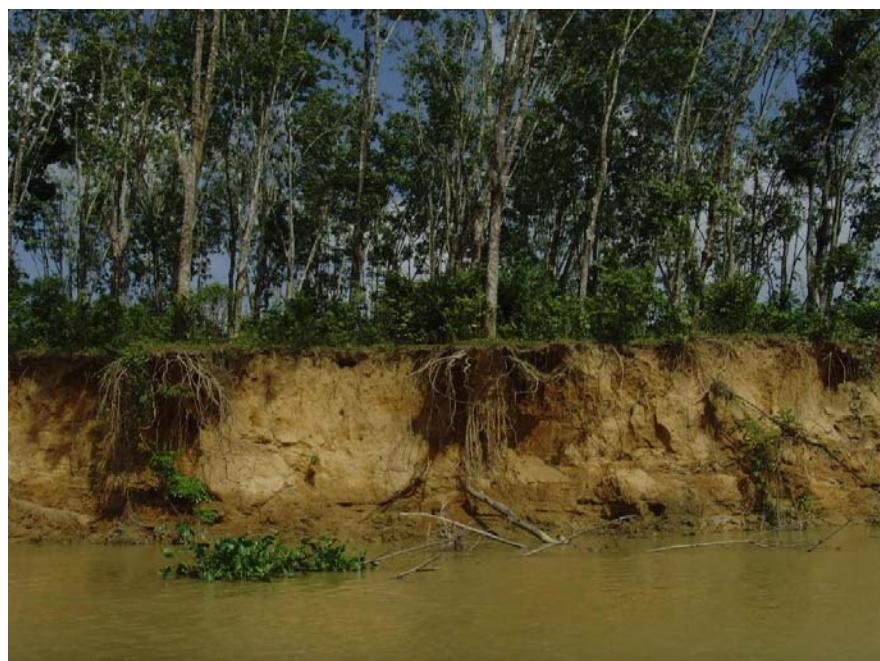
b) คลื่ง Section 3 หลังถูกกัดเซาะ

รูปที่ 4.6 ลักษณะของคลื่ง Section 3 a) ภาพตัดขวางก่อน – หลังพิบัติของคลื่ง, b) รูปคลื่งในสถาน
หลังถูกกัดเซาะและพิบัติ

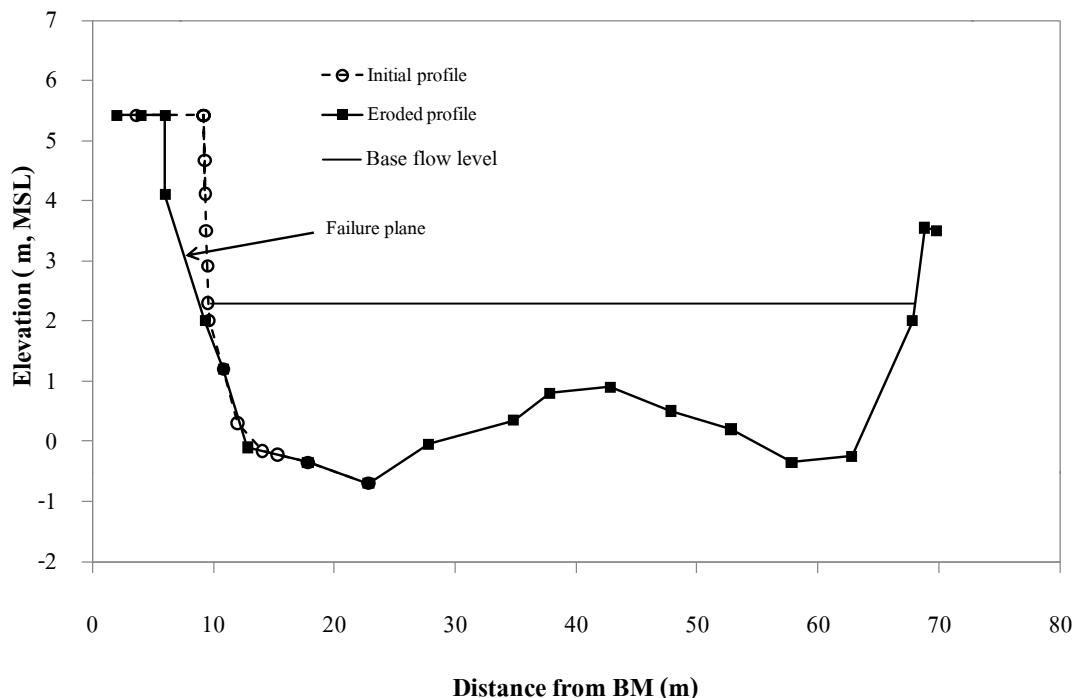
a) ภาพตัดขวางก่อน – หลังพิบัติของคลื่น Section 4

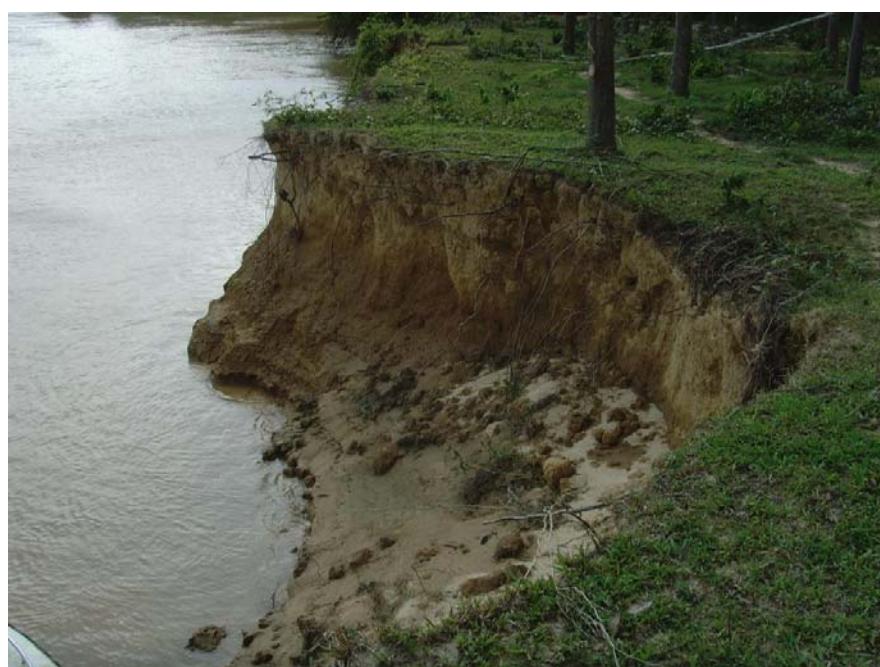
b) คลื่น Section 4 หลังถูกกัดเซาะ

รูปที่ 4.7 ลักษณะของคลื่น Section 4 a) ภาพตัดขวางก่อน – หลังพิบัติของคลื่น, b) รูปคลื่นในสถานะหลังถูกกัดเซาะและพิบัติ

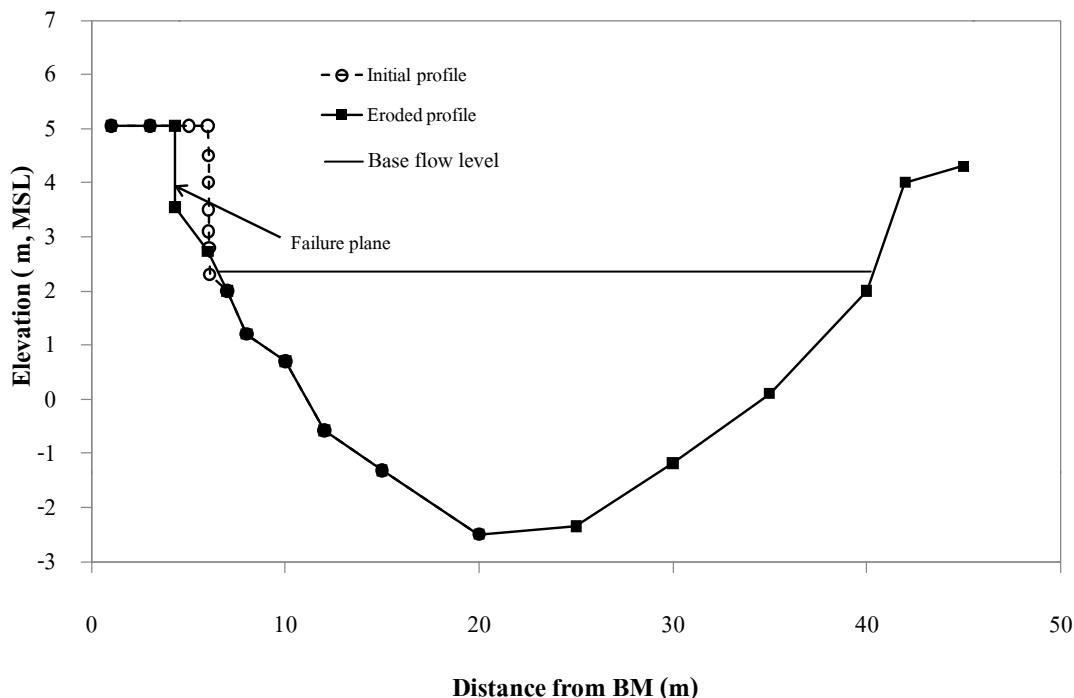
a) ภาพตัดขวางก่อน – หลังพิบัติของตลิ่ง Section 6

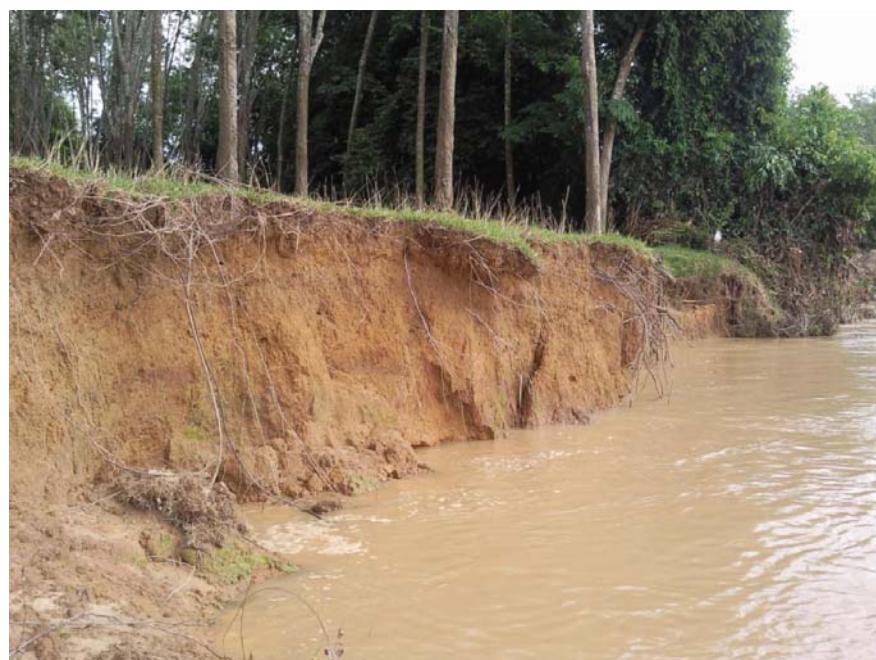
b) ตลิ่ง Section 5 หลังถูกกัดเซาะ

รูปที่ 4.8 ลักษณะของตลิ่ง Section 5 a) ภาพตัดขวางก่อน – หลังพิบัติของตลิ่ง, b) รูปตลิ่งในสนามหลังถูกกัดเซาะและพิบัติ

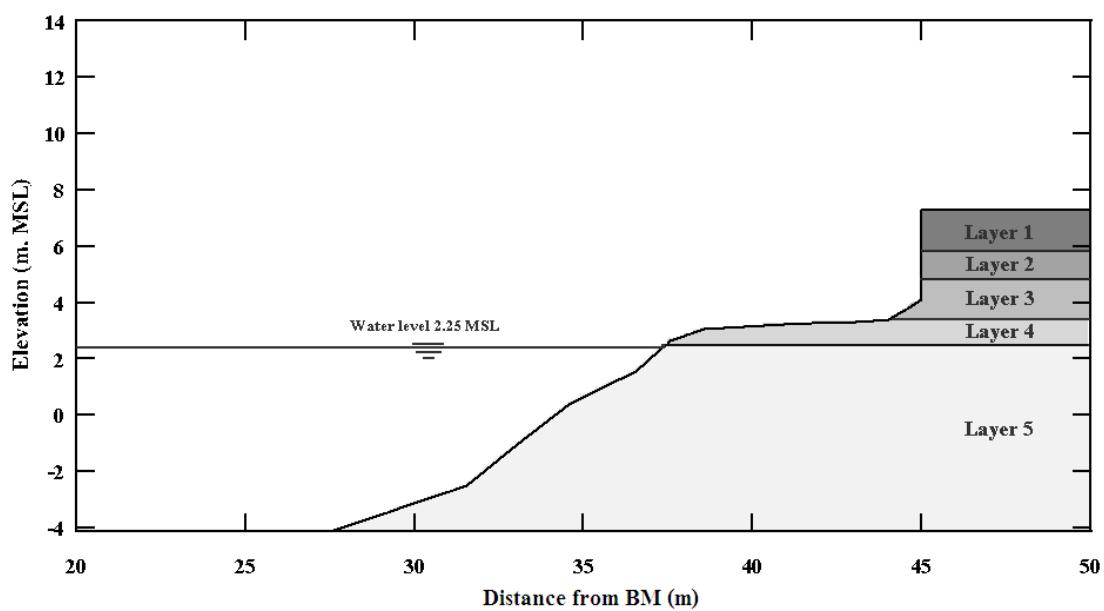
รูปที่ 4.10 ลักษณะชั้นดินริมคลอง Section 1

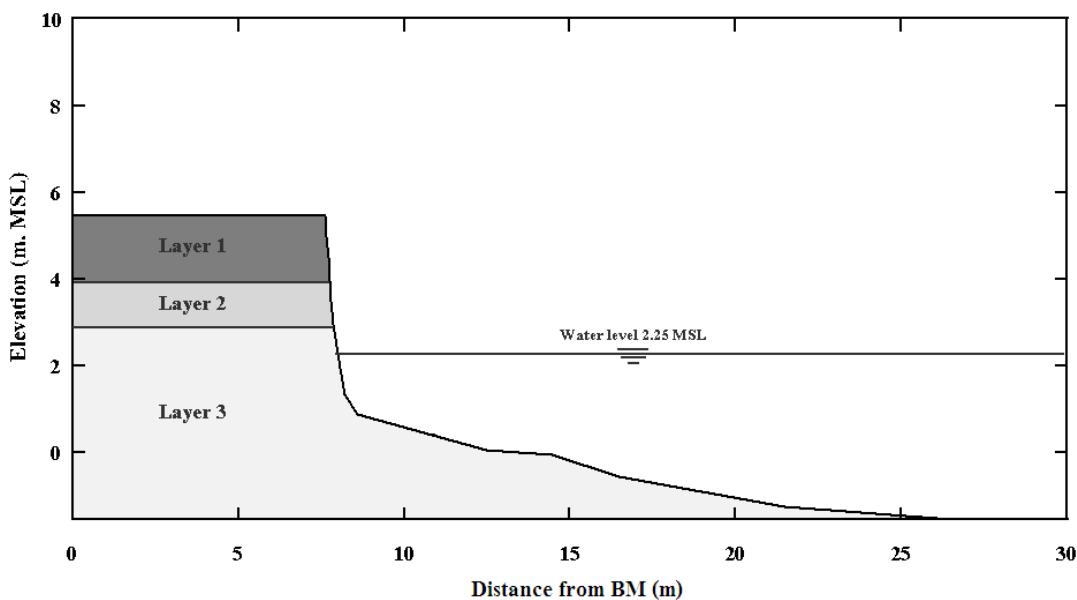
รูปที่ 4.12 ลักษณะชั้นดินริมคลอง Section 2

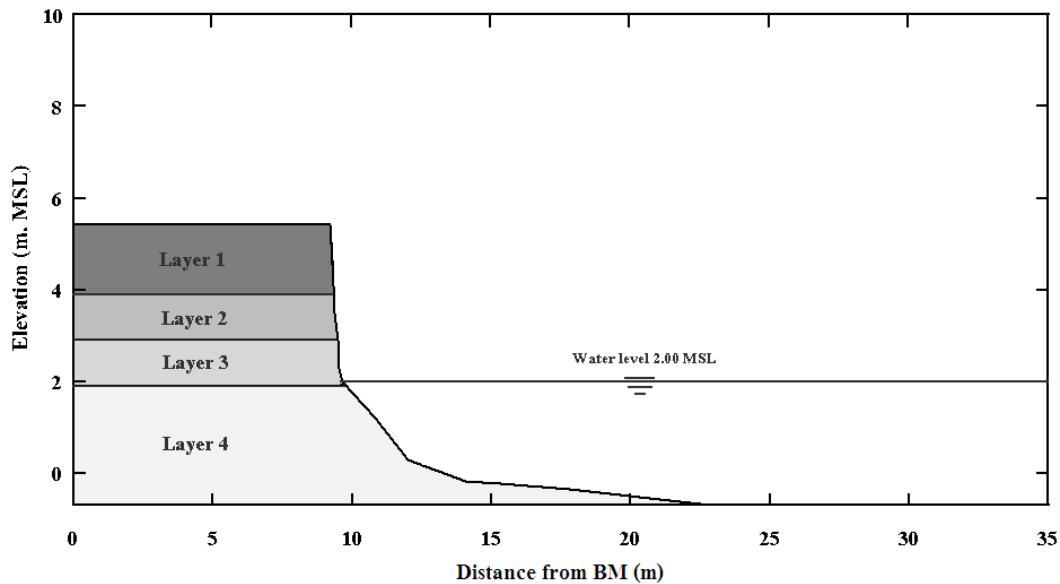
รูปที่ 4.16 ลักษณะชั้นดินริมคลอง Section 4
