การศึกษาและสภาพของตลิ่งคลองอู่ตะเภา จังหวัดสงขลา

Stability Study of U - Tapao Riverbank, Songkhla Province

**A Thesis Submitted in Partial Fulfillment of the Requirements for the Degree of
Master of Engineering in Civil Engineering
Prince of Songkla University**

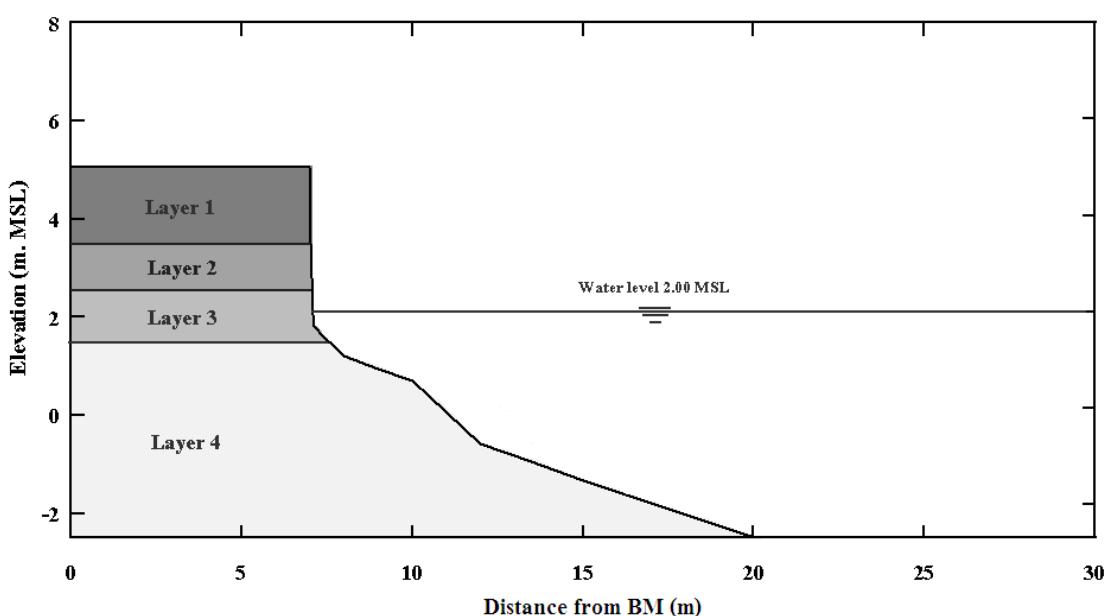
รูปที่ 4.18 ลักษณะชั้นดินริมคลอง Section 5

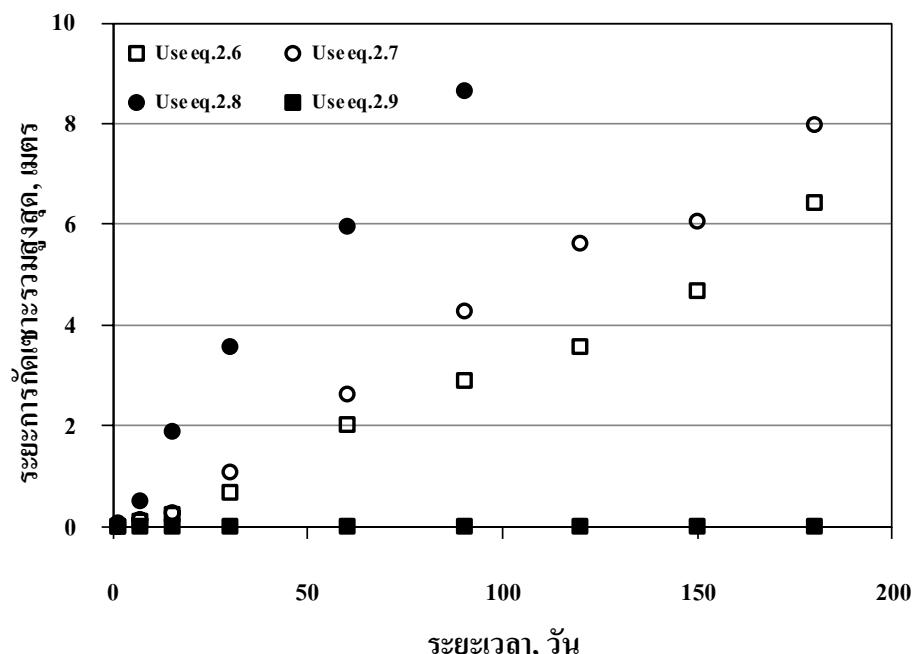
รูปที่ 4.19 ระยการกัดเข้าของตั้งที่ระยะเวลาต่างๆ เมื่อค่า Critical shear stress คำนวณจาสมการที่ 2.6 – 2.9

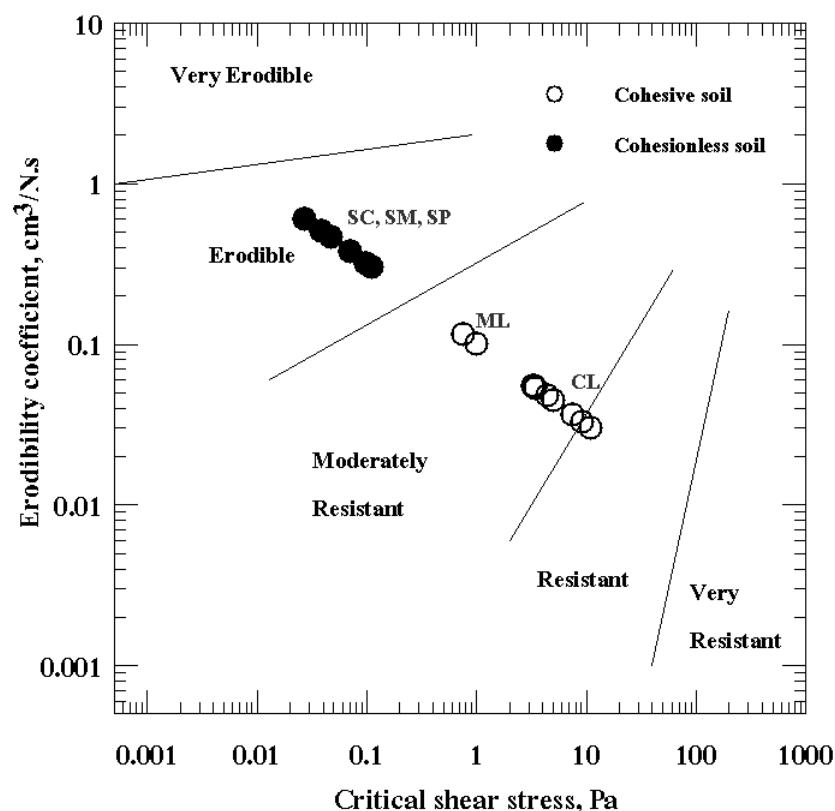
รูปที่ 4.24 Classification of soil erodibility ของดินริมคลองอุ่ ตะเกา (ตาม Hanson and Simon, 2001)

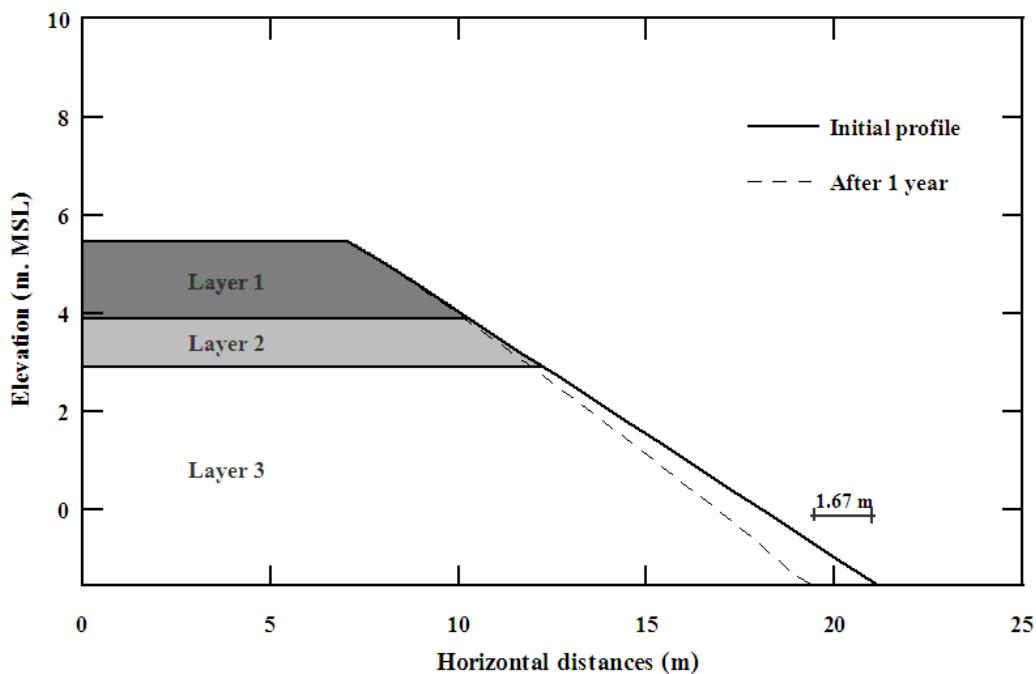
รูปที่ 4.29 การเปลี่ยนแปลงสภาพตัดขวางของตลิ่ง Section 2 เมื่อระยะเวลาผ่านไป 1 ปี

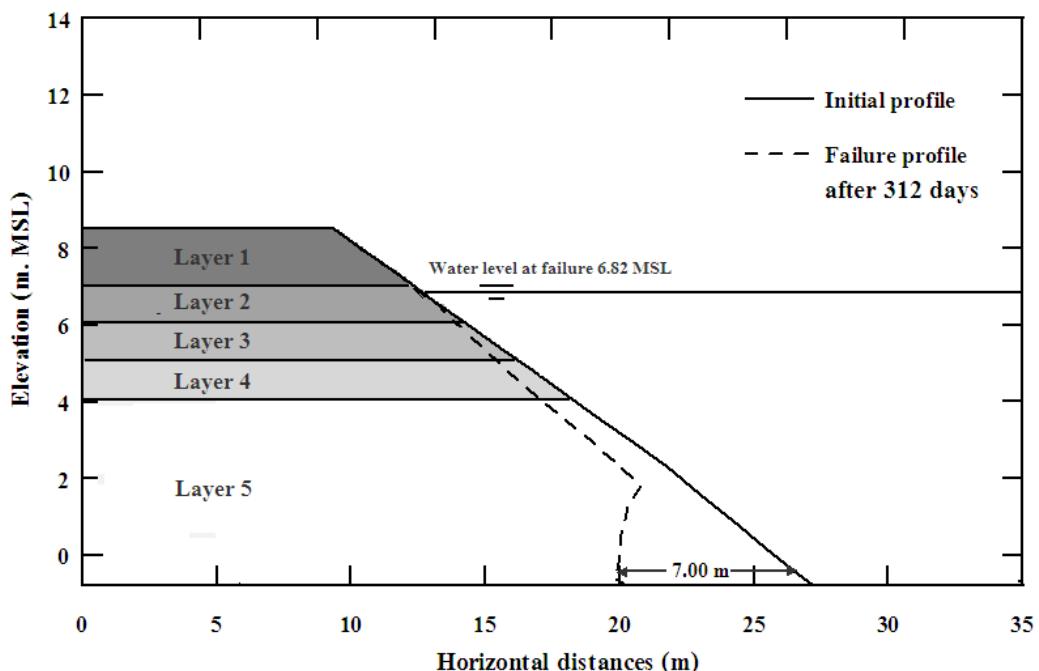
รูปที่ 4.31 การเปลี่ยนแปลงสภาพด้วยของตลิ่ง Section 3 เมื่อระยะเวลาผ่านไปจนเกิดการพิบัติ

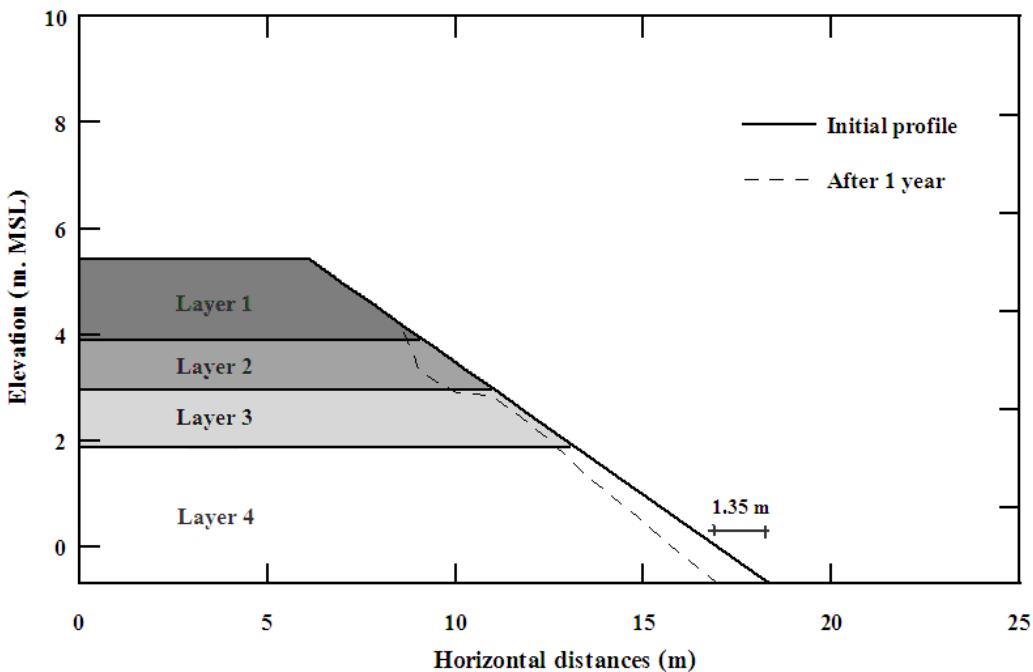
รูปที่ 4.33 การเปลี่ยนแปลงสภาพตัดขวางของตลิ่ง Section 4 เมื่อระยะเวลาผ่านไป 1 ปี

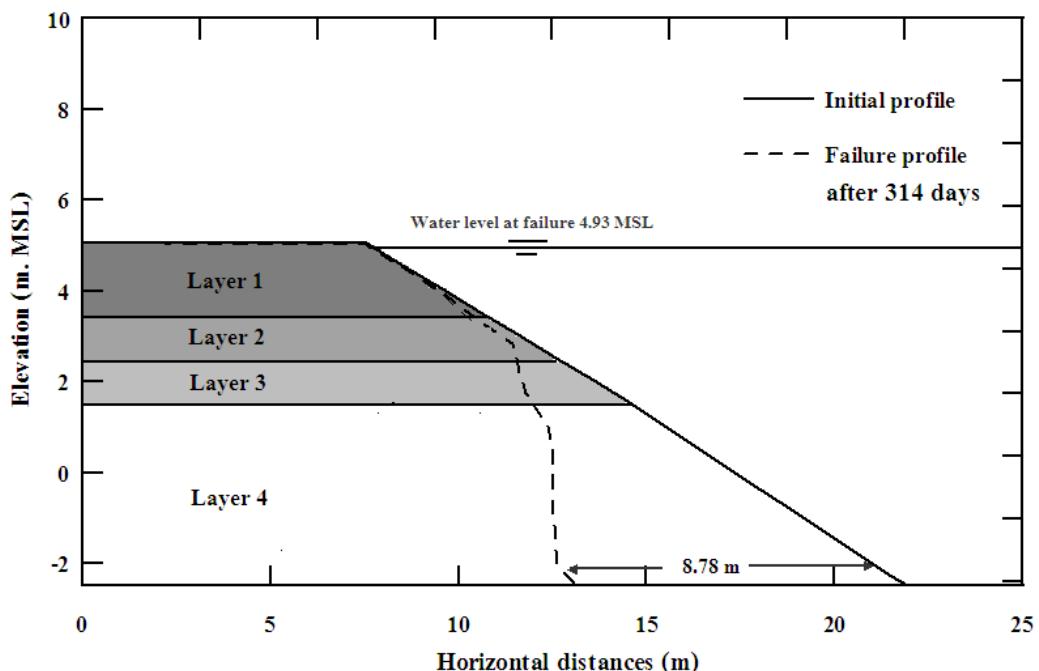
รูปที่ 4.35 การเปลี่ยนแปลงสภาพดักขวางของตลิ่ง Section 5 เมื่อระยะเวลาผ่านไปจนเกิดการพิบัติ

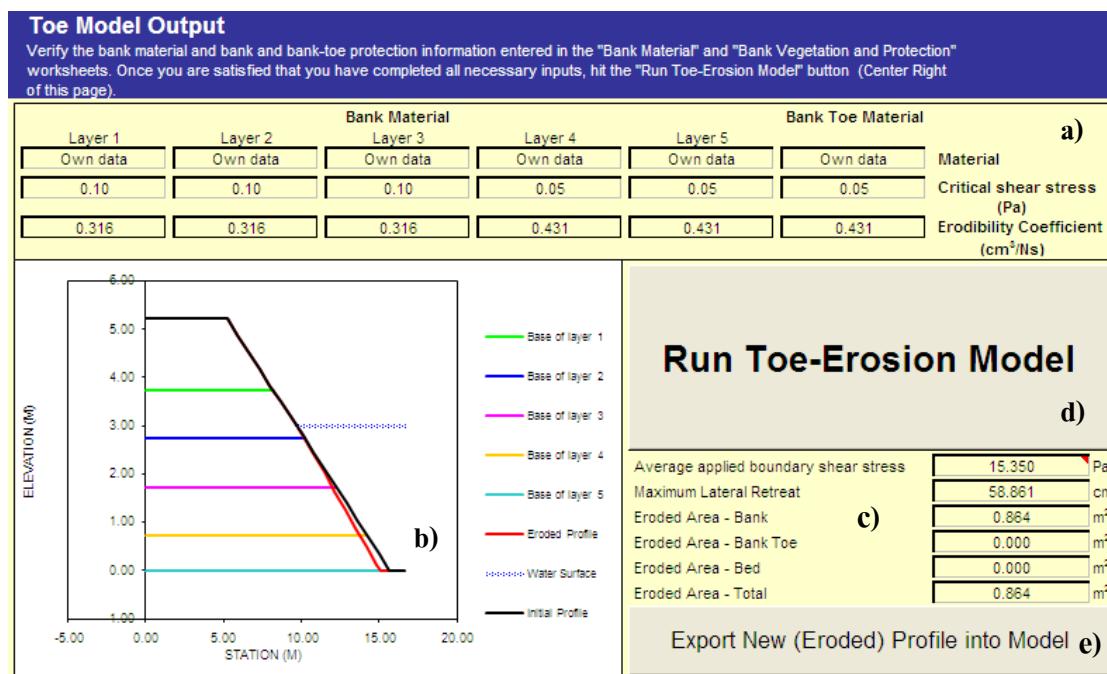
รูปที่ ข – 4 Toe Model Output sheet

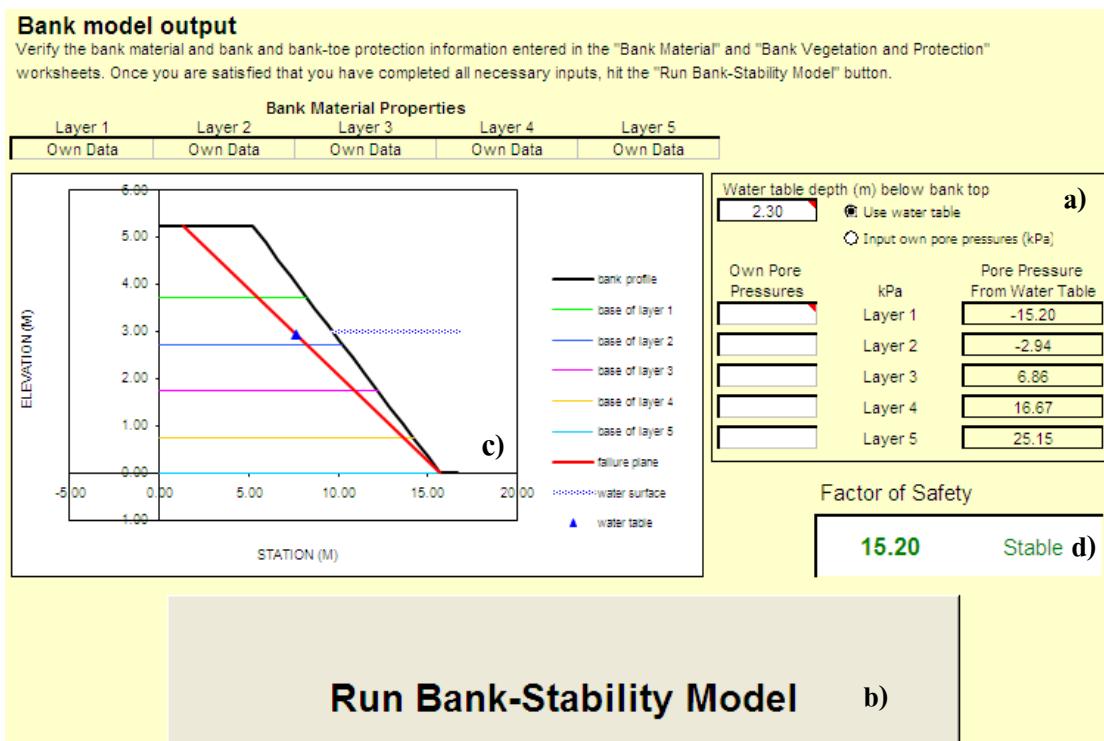
รูปที่ ข – 5 Bank Model Output sheet

- ข้อมูลของแรงดันน้ำในการวิเคราะห์เสถียรภาพของคลัง แบ่งเป็น 2 ลักษณะคือ
 - การใช้ระดับน้ำใต้ดิน (Water table) ในการคำนวณแรงดันน้ำ ซึ่งแรงดันน้ำจะเป็นแบบ Hydrostatic
 - การใช้ข้อมูลจากการตรวจวัดในสนาม
- Run Bank-Stability Model เป็นคำสั่งในการวิเคราะห์เสถียรภาพของคลัง
- แสดงลักษณะการพิบัติของคลัง
- แสดงผลการวิเคราะห์ในรูปของอัตราส่วนความปลอดภัย (Factor of safety)

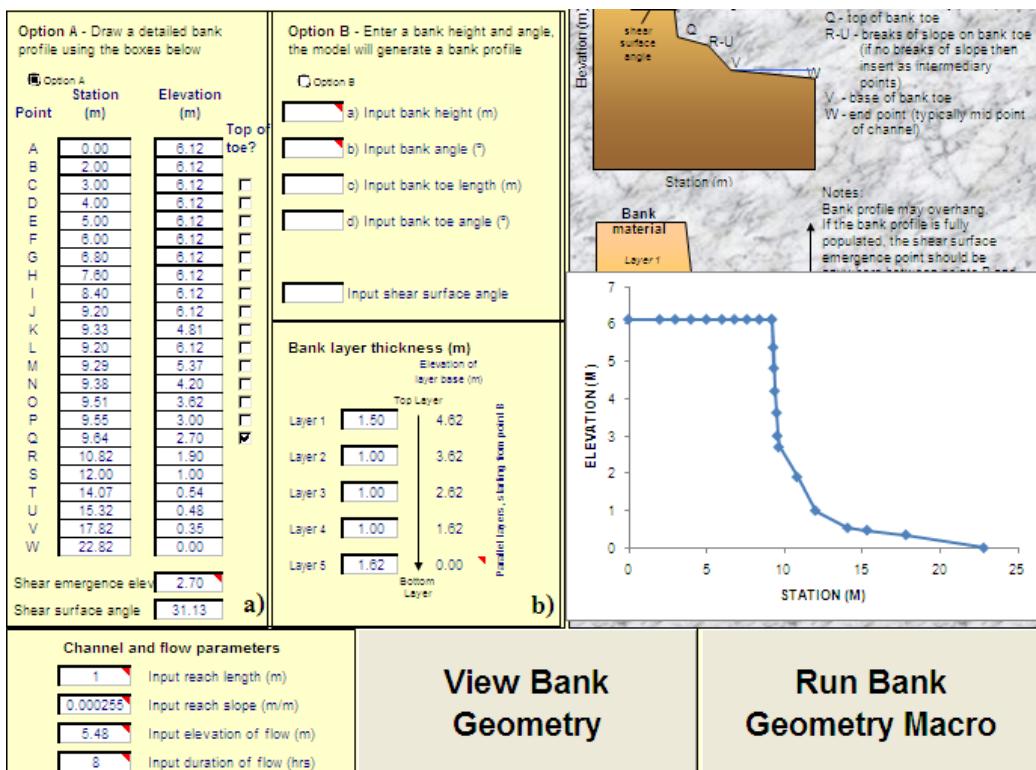
รูปที่ ค – 1 ข้อมูล Geometry ของคลิ่ง

ตัวอย่างการประเมินค่า ϑ_c ในภาคผนวกนี้ แสดงเฉพาะการประเมินค่า ϑ_c ของ Section 4 จากการสำรวจในสนามพบว่าตลิ่ง Section 2 มีการพิบัติแบบ Planar failure ระยะพิบัติเท่ากับ 3.2 เมตร จากขอบตลิ่งเดิม มุมพิบัติเท่ากับ 31.13 องศา จุดที่เริ่มปรากฏการพิบัติอยู่ที่ระดับ 2.7 เมตร จากห้องคลอง (2.00 เมตร รถก.) ความลึกของ Tension crack เท่ากับ 1.30 เมตร

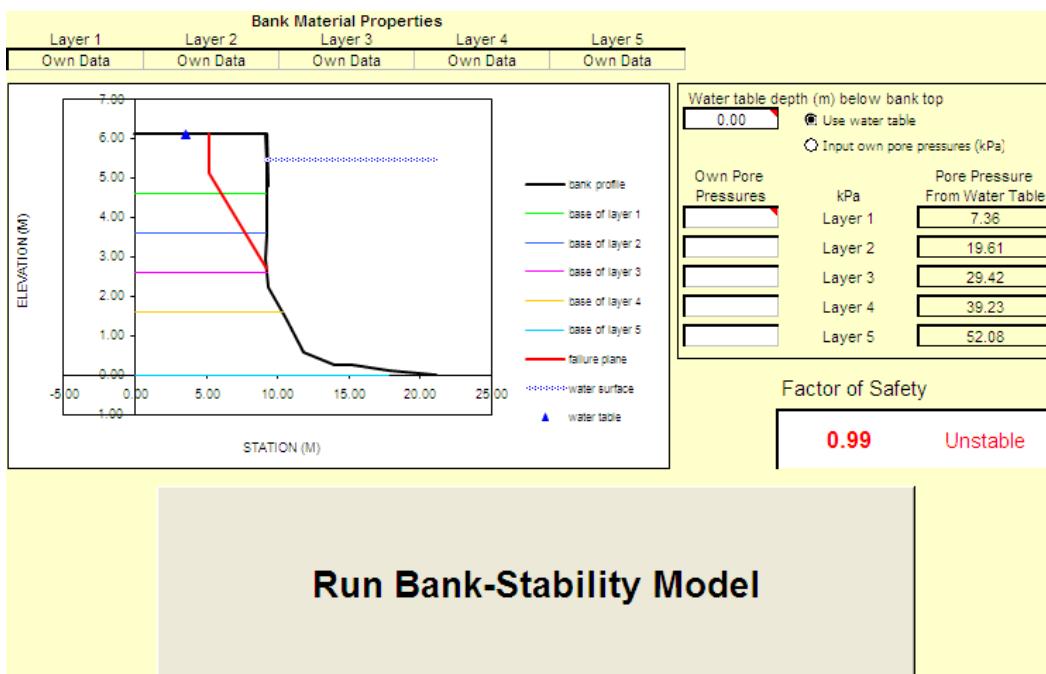
รูปที่ ก – 6 ผลการตรวจสอบเสถียรภาพของตลิ่งเมื่อใช้ค่า ϑ_c และ k_d เริ่มต้นคำนวณการกัดเซาะ

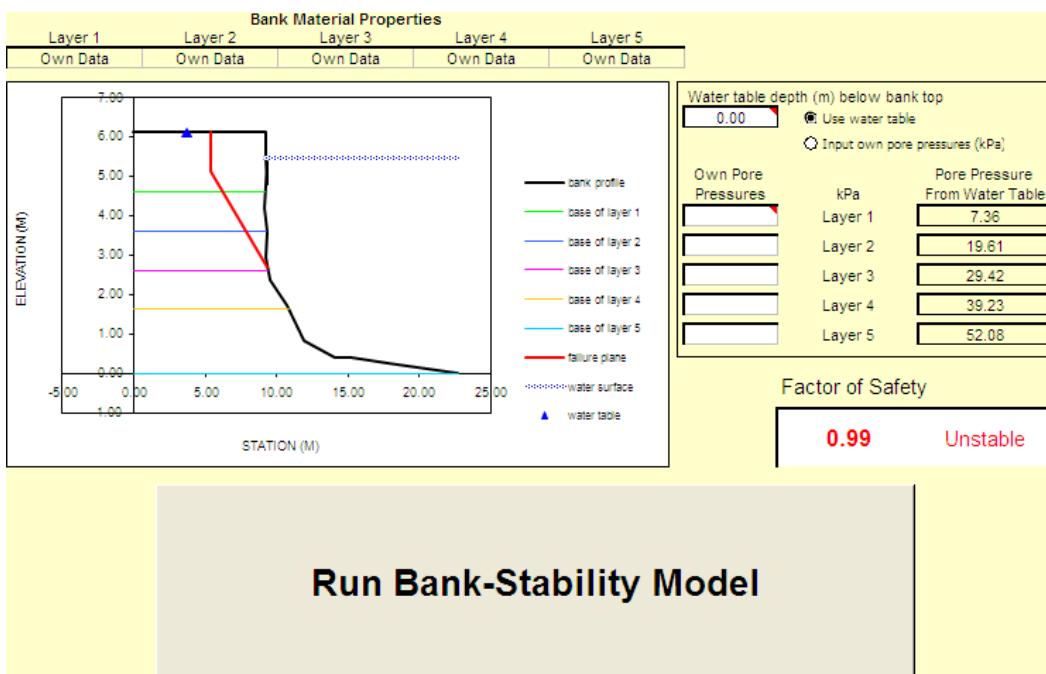
รูปที่ ก – 7 ผลการตรวจสอบเสถียรภาพของตลิ่งเมื่อใช้ค่า ϑ_c และ k_d ที่เหมาะสม คำนวณการกัดเซาะ

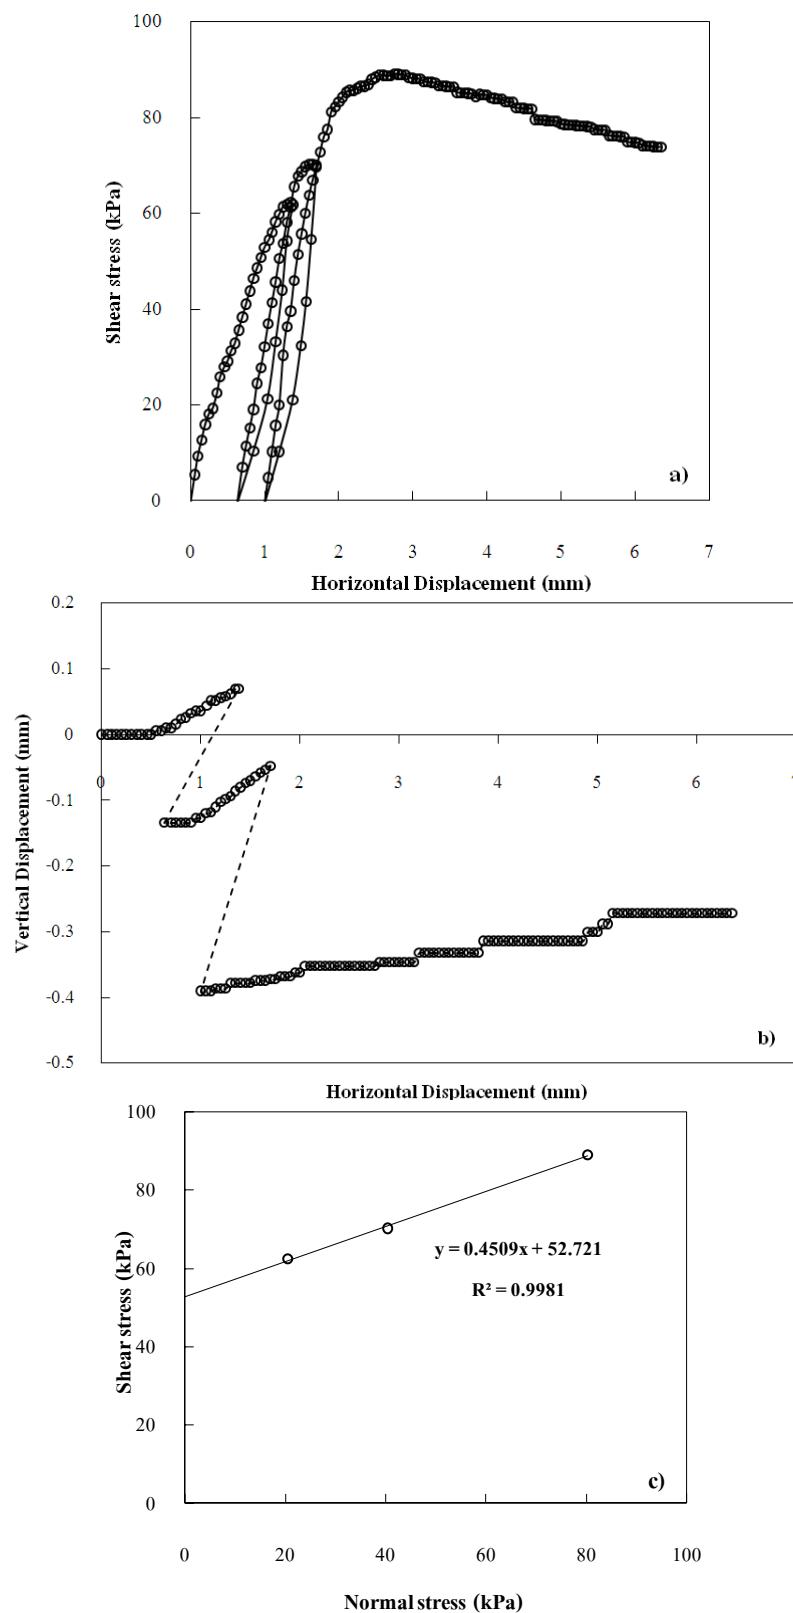
รูปที่ ๑ – 1 กราฟแสดงความสัมพันธ์ระหว่าง a) Shear stress – Horizontal displacement, b) Vertical displacement – Horizontal displacement, c) Shear stress – Normal stress ของตัวอย่างดิน Section 1 ความลึก 1 เมตร จากขอบตั้ง ความชื้นชาร์มชาติ

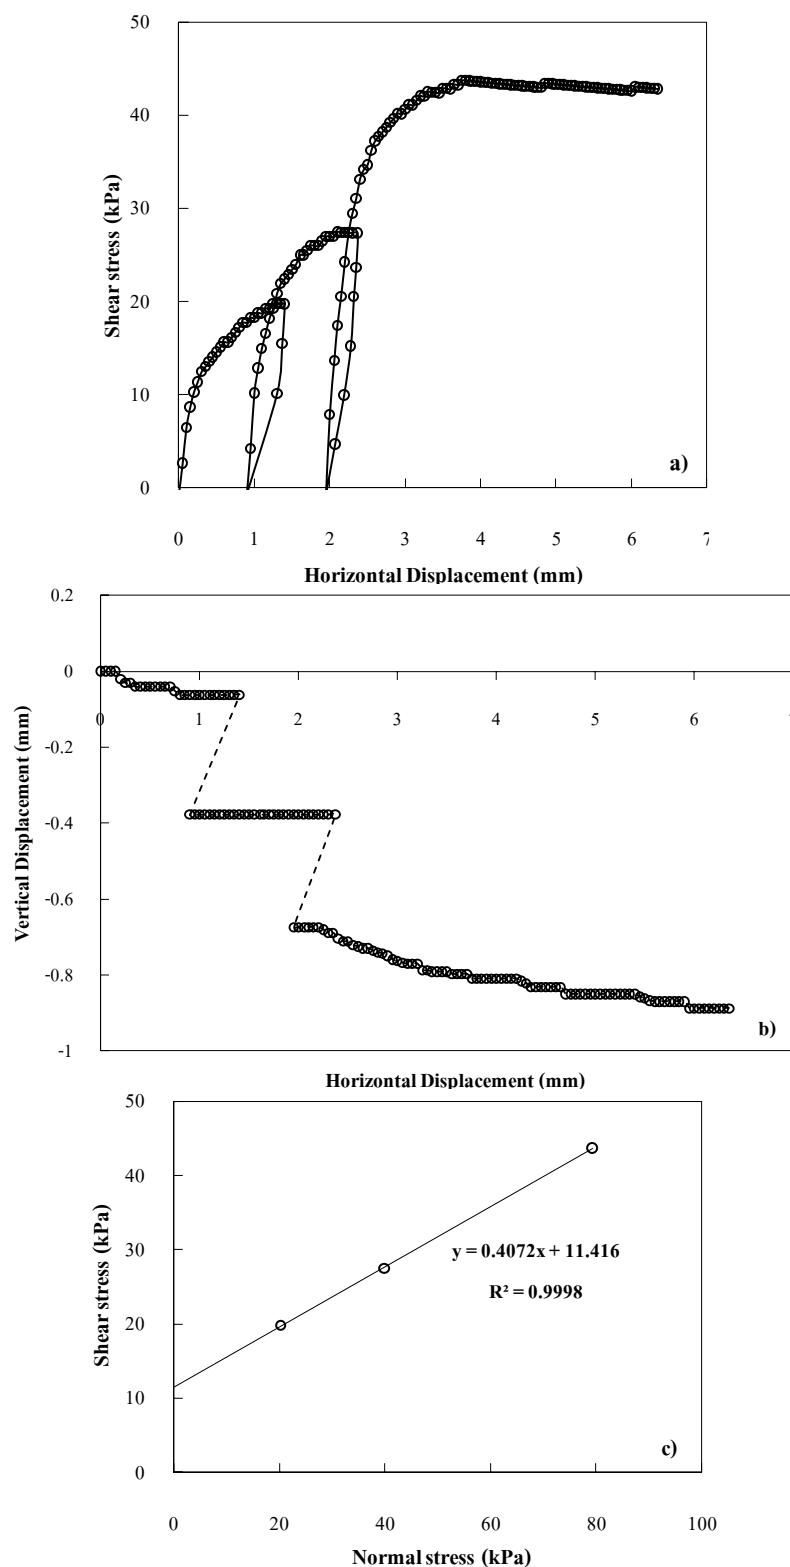
รูปที่ 2 กราฟแสดงความสัมพันธ์ระหว่าง a) Shear stress – Horizontal displacement, b) Vertical displacement – Horizontal displacement, c) Shear stress – Normal stress ของตัวอย่างดิน Section 1 ความลึก 1 เมตร จากขอบตลิ่ง ความชื้นอิ่มตัวด้วยน้ำ

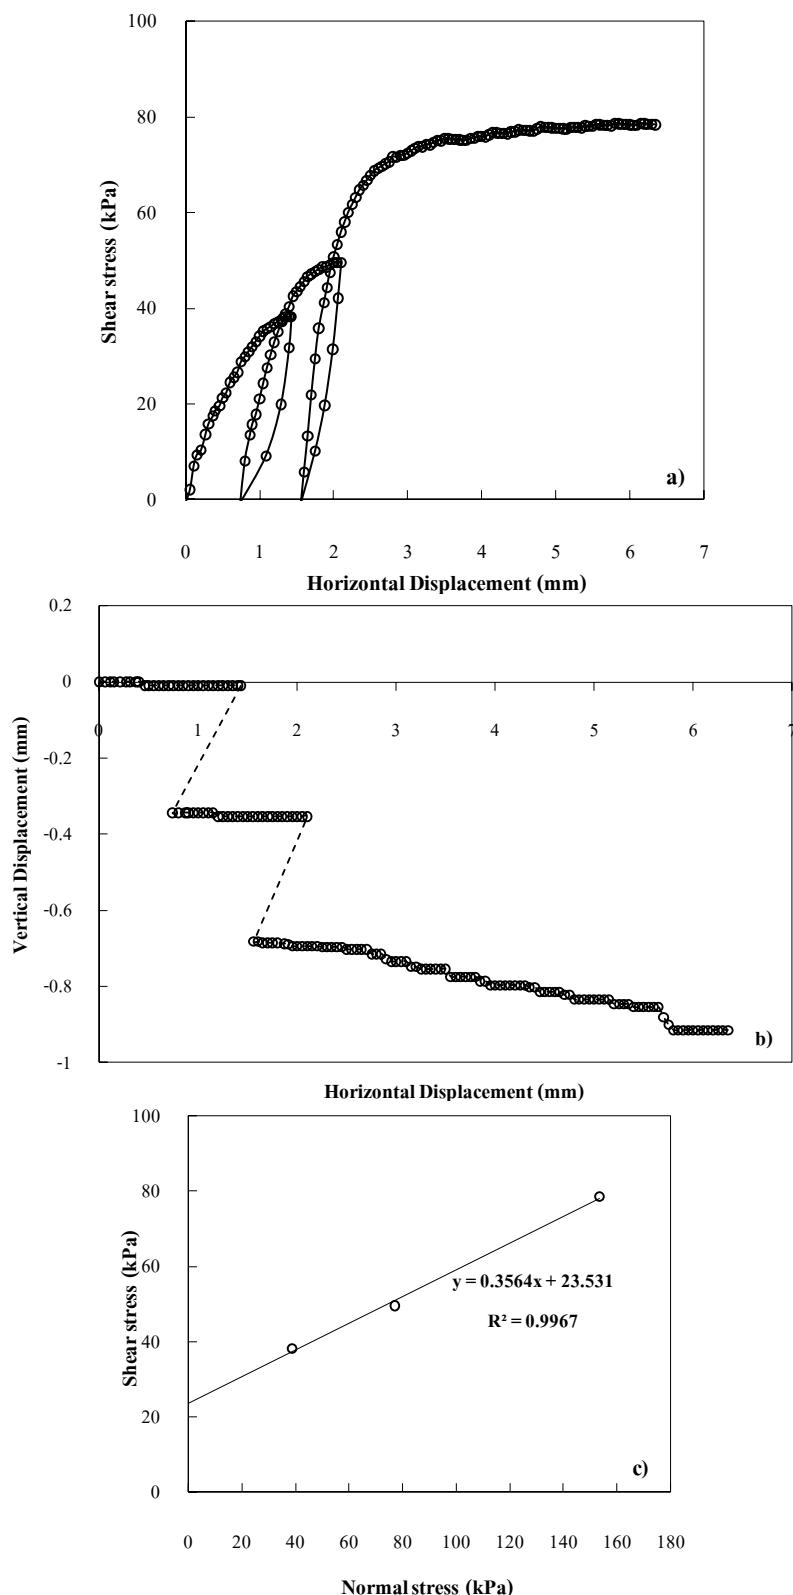
รูปที่ 4 – 3 กราฟแสดงความสัมพันธ์ระหว่าง a) Shear stress – Horizontal displacement, b) Vertical displacement – Horizontal displacement, c) Shear stress – Normal stress ของตัวอย่างดิน Section 1 ความลึก 2 เมตร จากขอบตั้ง ความชื้นธารน้ำติด

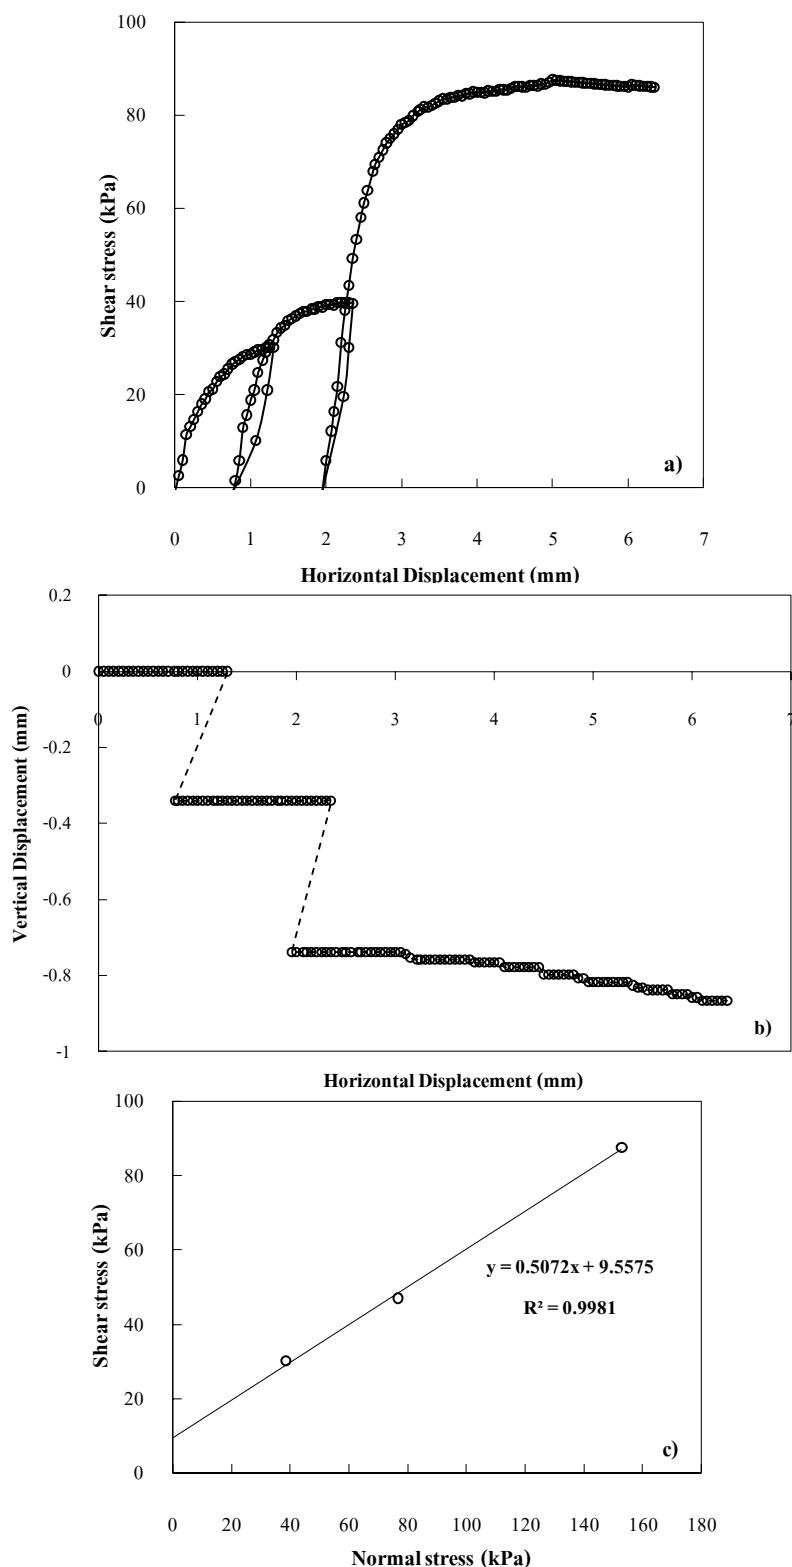
รูปที่ ๔ – 4 กราฟแสดงความสัมพันธ์ระหว่าง a) Shear stress – Horizontal displacement, b) Vertical displacement – Horizontal displacement, c) Shear stress – Normal stress ของตัวอย่างดิน Section 1 ความลึก 2 เมตร จากขอบตลิ่ง ความชื้นอิ่มตัวด้วยน้ำ

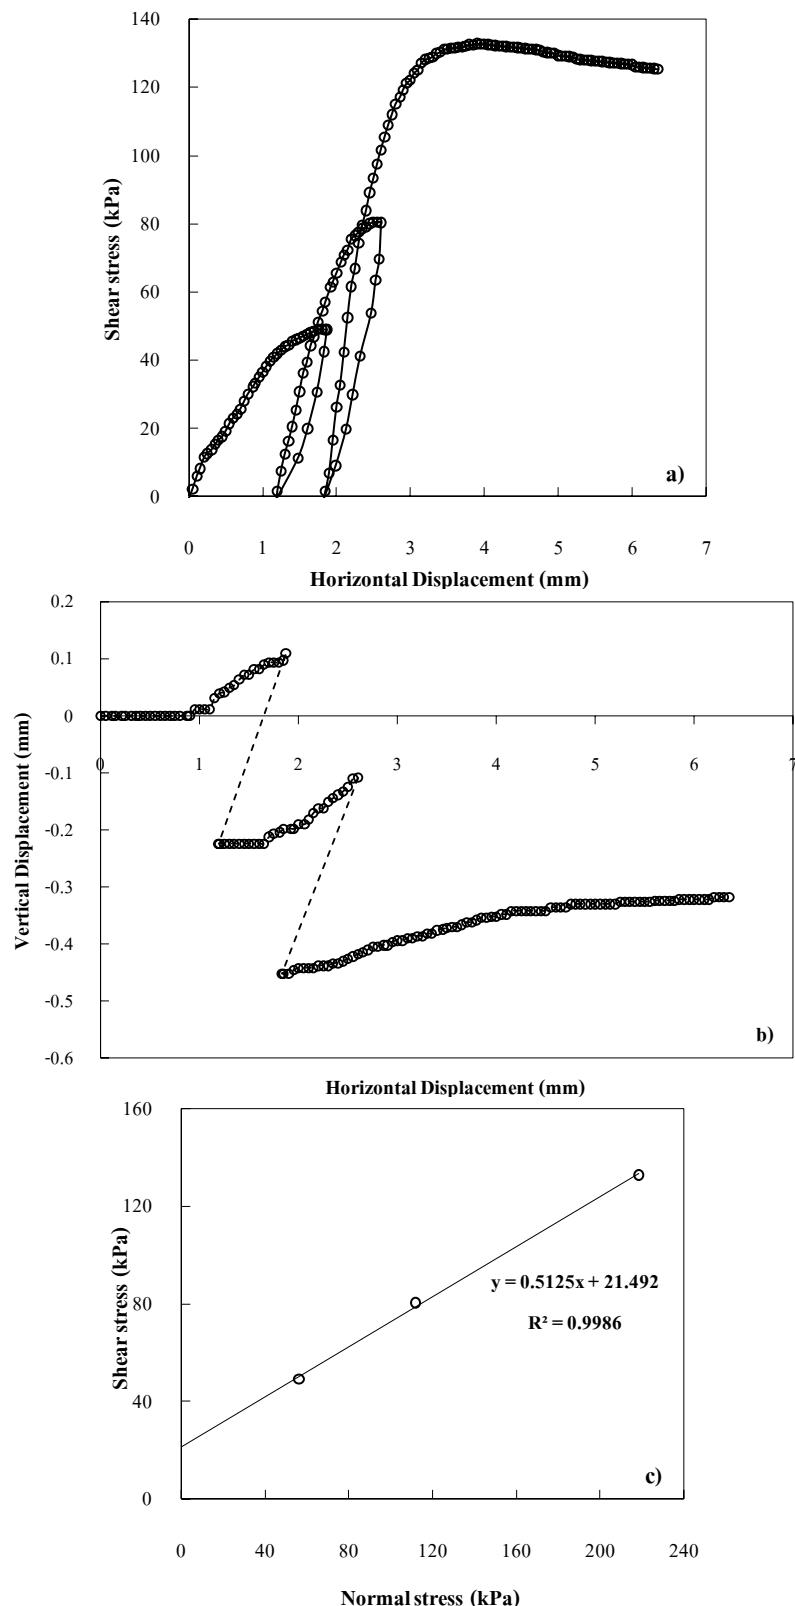
รูปที่ 4 – 5 กราฟแสดงความสัมพันธ์ระหว่าง a) Shear stress – Horizontal displacement, b) Vertical displacement – Horizontal displacement, c) Shear stress – Normal stress ของตัวอย่างดิน Section 1 ความลึก 3 เมตร จากขอบต่ำ ความชื้นชาร์มชาติ

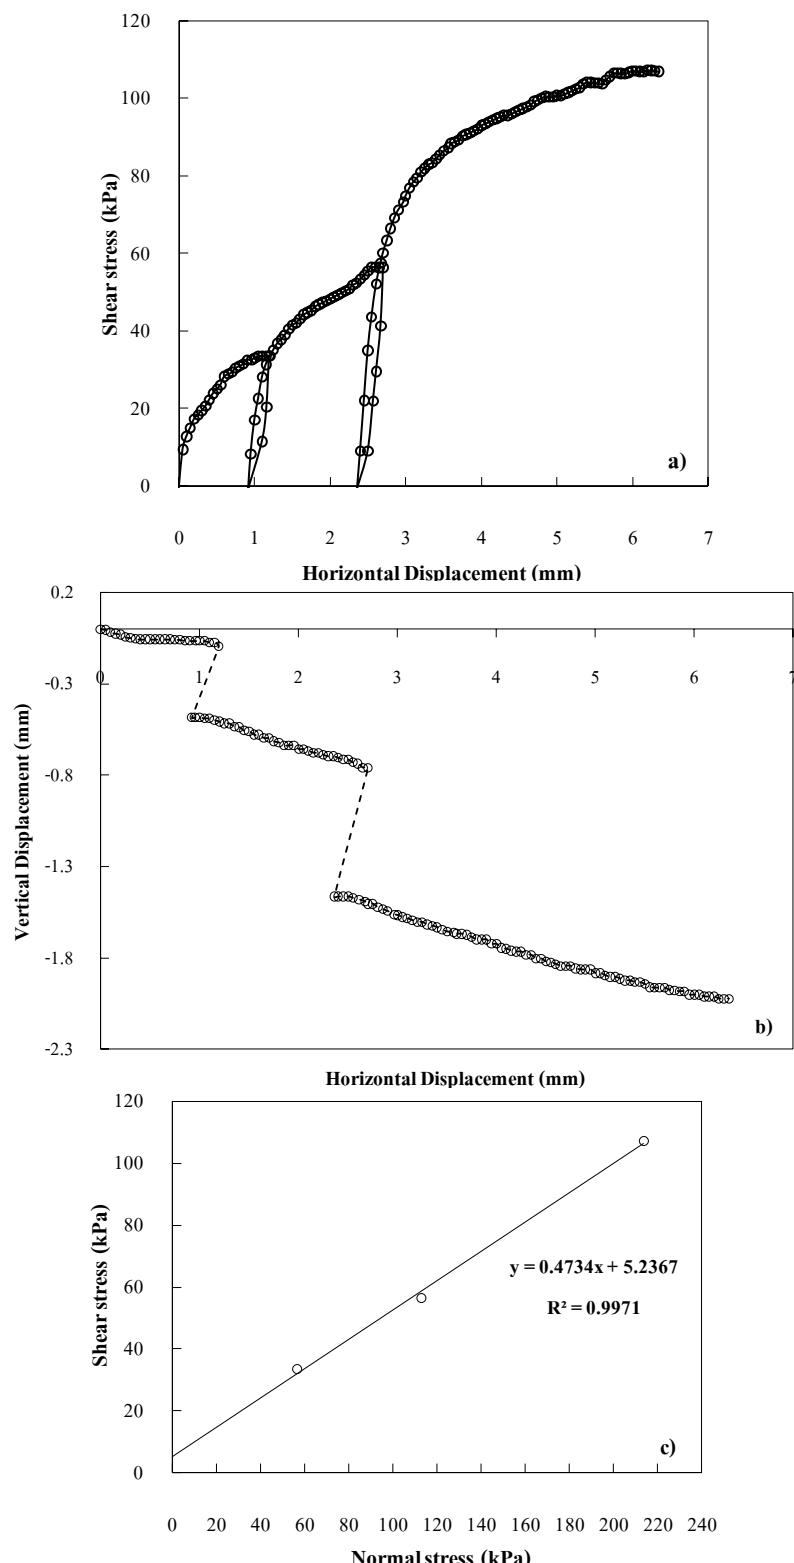
รูปที่ 4 – 6 กราฟแสดงความสัมพันธ์ระหว่าง a) Shear stress – Horizontal displacement, b) Vertical displacement – Horizontal displacement, c) Shear stress – Normal stress ของตัวอย่างดิน Section 1 ความลึก 3 เมตร จากขอบตัด ความชื้นอิ่มตัวด้วยน้ำ

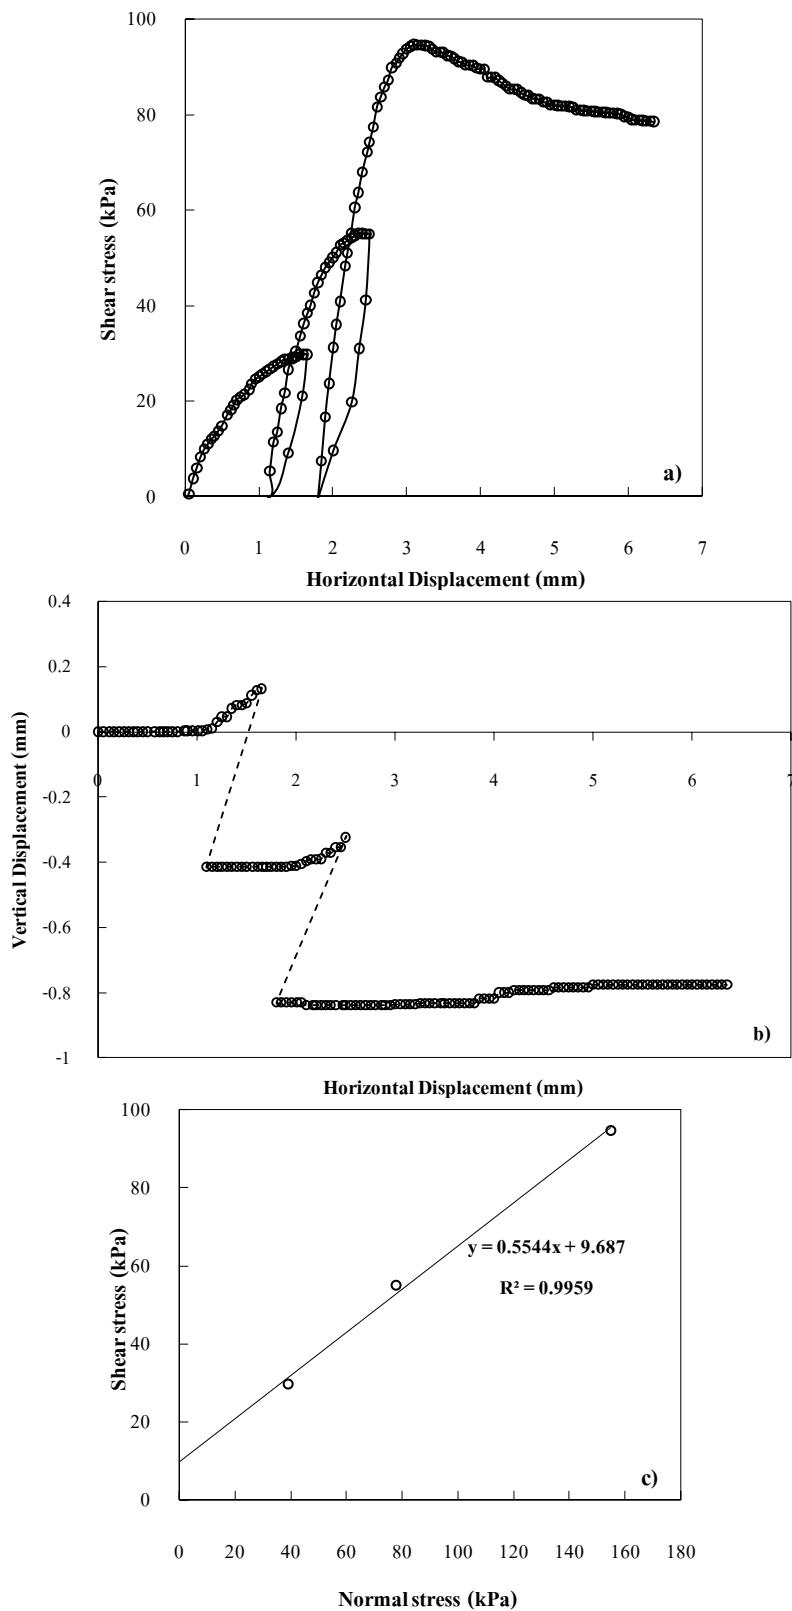
รูปที่ ๗ – 7 กราฟแสดงความสัมพันธ์ระหว่าง a) Shear stress – Horizontal displacement, b) Vertical displacement – Horizontal displacement, c) Shear stress – Normal stress ของตัวอย่าง ดิน Section 1 ความลึก 4 เมตร จากขอบต่ำ ความชื้นชาร์มชาติ

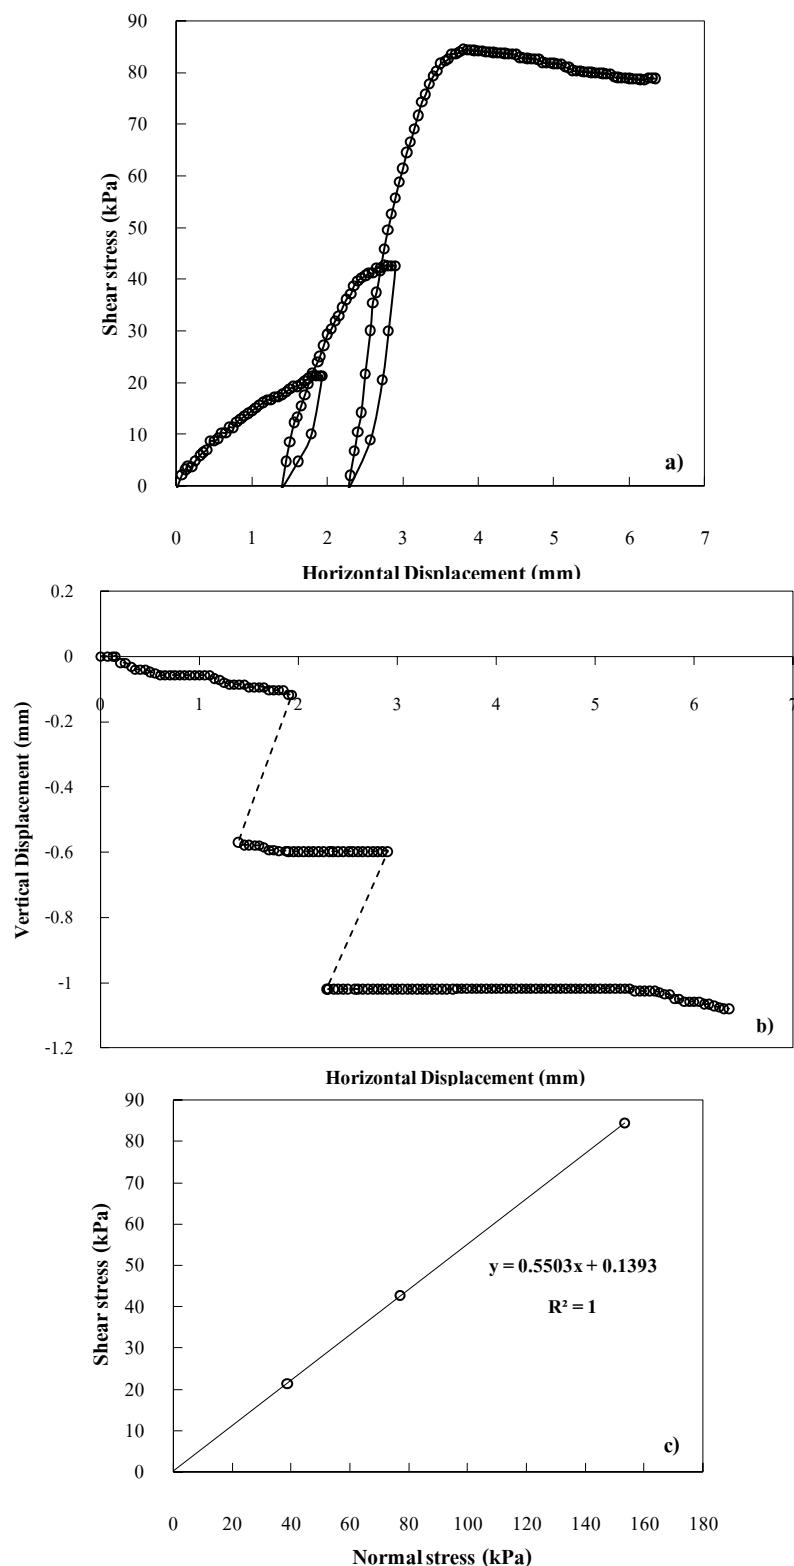
รูปที่ ๘ – 8 กราฟแสดงความสัมพันธ์ระหว่าง a) Shear stress – Horizontal displacement, b) Vertical displacement – Horizontal displacement, c) Shear stress – Normal stress ของตัวอย่างดิน Section 1 ความลึก 4 เมตร จากขอบตลิ่ง ความชื้นอิ่มตัวด้วยน้ำ

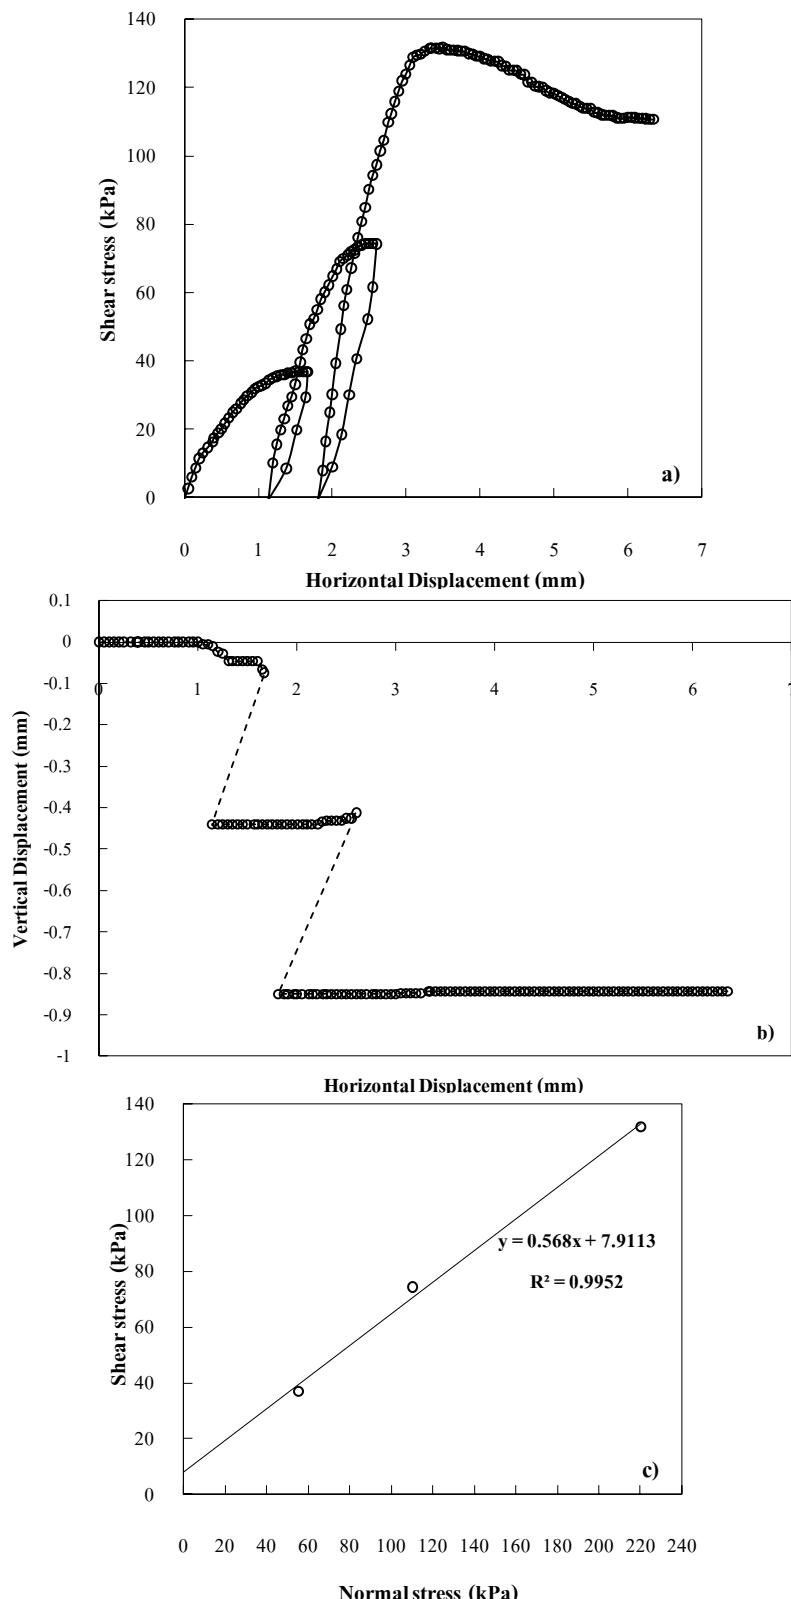
รูปที่ 9 กราฟแสดงความสัมพันธ์ระหว่าง a) Shear stress – Horizontal displacement, b) Vertical displacement – Horizontal displacement, c) Shear stress – Normal stress ของตัวอย่างดิน Section 1 ความลึก 5 เมตร จากขอบตลิ่ง ความชื้นชาร์มชาติ (อิมตัวด้วยน้ำ)

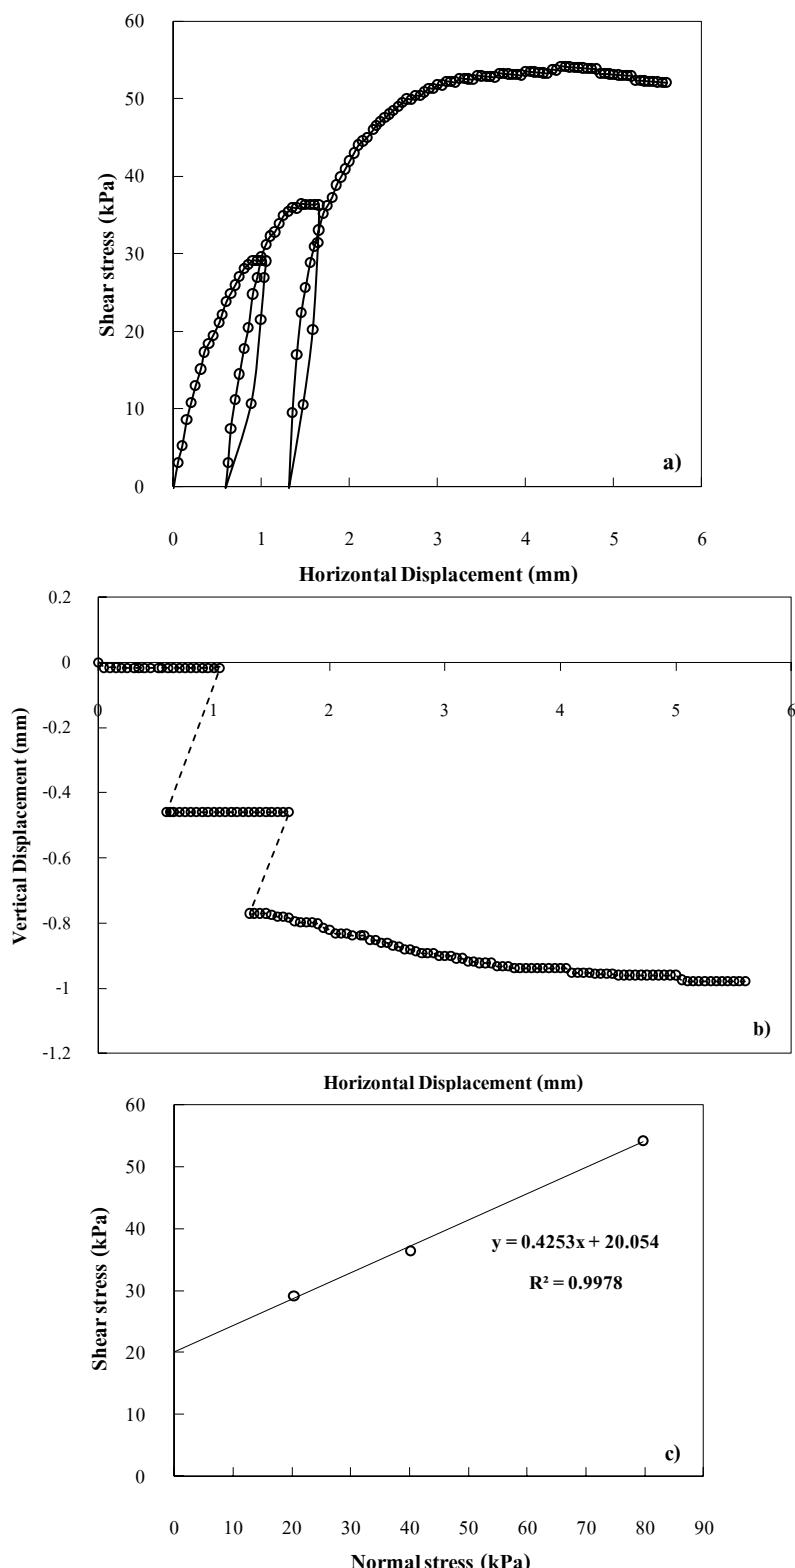
รูปที่ 4 – 10 กราฟแสดงความสัมพันธ์ระหว่าง a) Shear stress – Horizontal displacement, b) Vertical displacement – Horizontal displacement, c) Shear stress – Normal stress ของตัวอย่างดิน Section 2 ความลึก 1 เมตร จากขอบตั้ง ความชื้นธรรมชาติ
