การศึกษาและสภาพของตลิ่งคลองอู่ตะเภา จังหวัดสงขลา

Stability Study of U - Tapao Riverbank, Songkhla Province

**A Thesis Submitted in Partial Fulfillment of the Requirements for the Degree of
Master of Engineering in Civil Engineering
Prince of Songkla University**

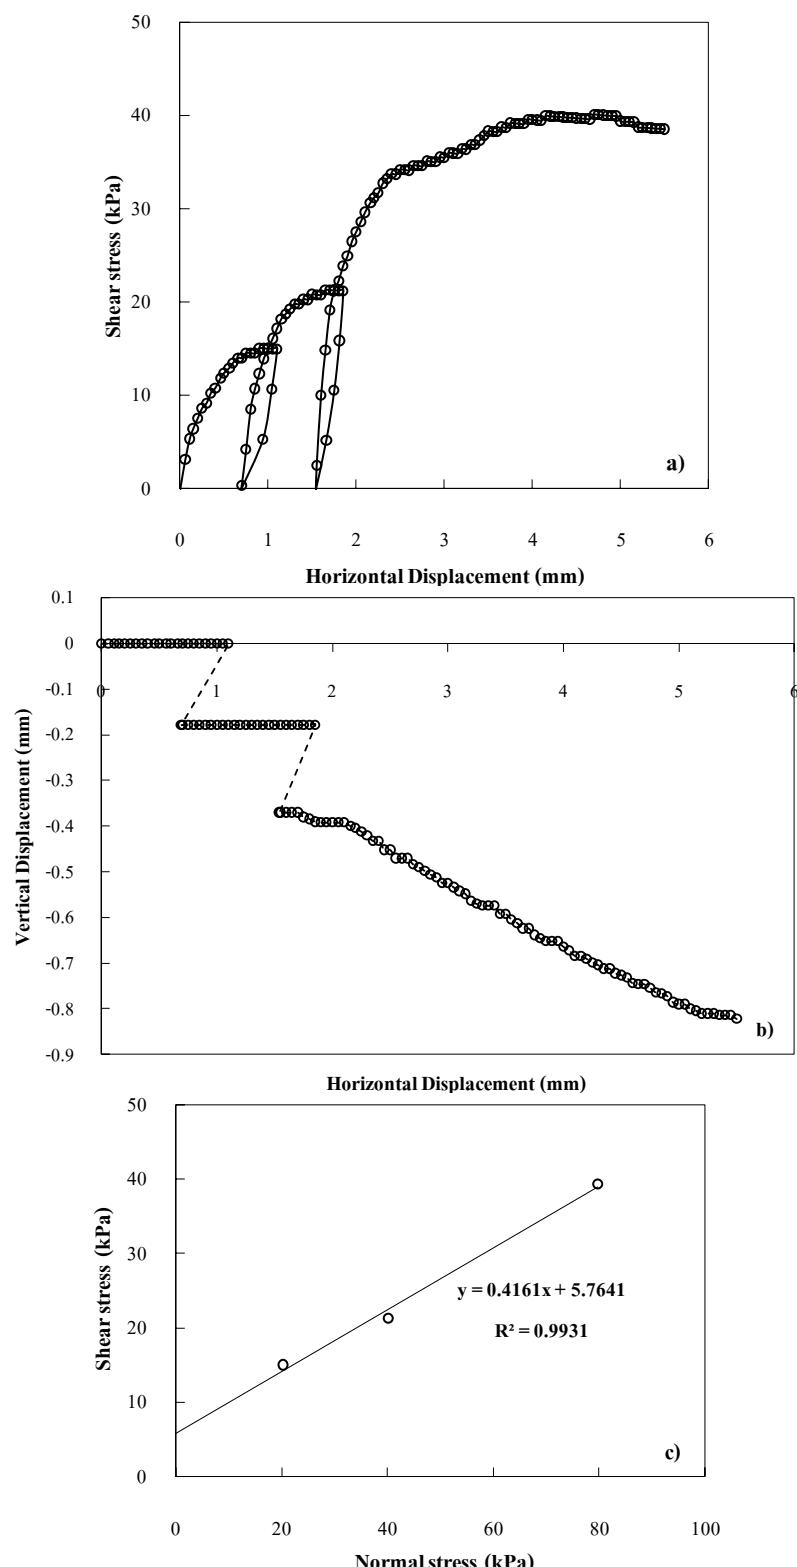
รูปที่ 4 – 11 กราฟแสดงความสัมพันธ์ระหว่าง a) Shear stress – Horizontal displacement, b) Vertical displacement – Horizontal displacement, c) Shear stress – Normal stress ของตัวอย่างดิน Section 2 ความลึก 1 เมตร จากขอบตั้ง ความชื้นอิ่มตัวด้วยน้ำ

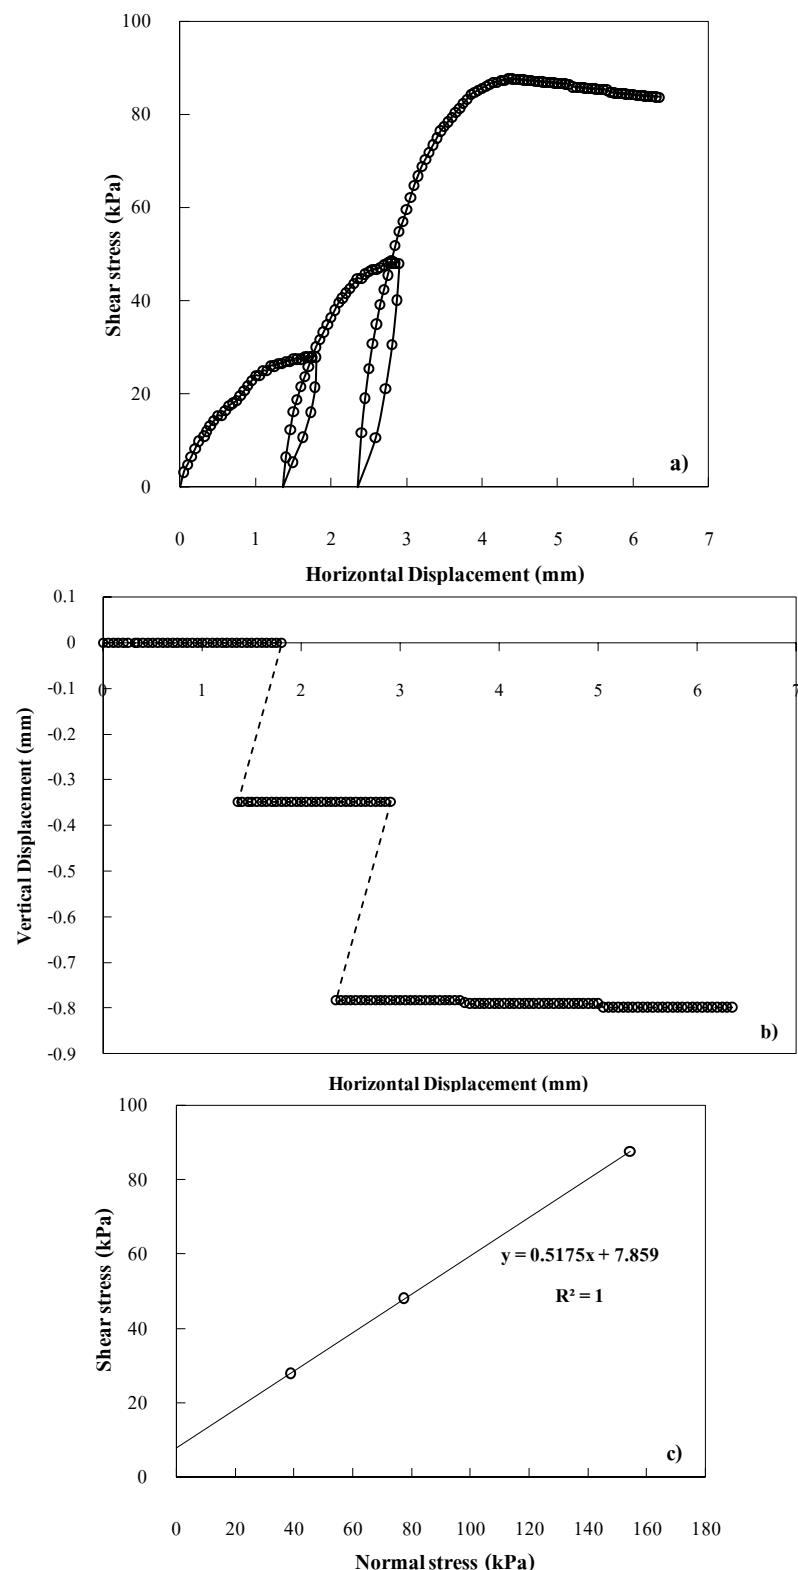
รูปที่ 4 – 12 กราฟแสดงความสัมพันธ์ระหว่าง a) Shear stress – Horizontal displacement, b) Vertical displacement – Horizontal displacement, c) Shear stress – Normal stress ของตัวอย่างดิน Section 2 ความลึก 2 เมตร จากขอบตั้ง ความชื้นธรรมชาติ

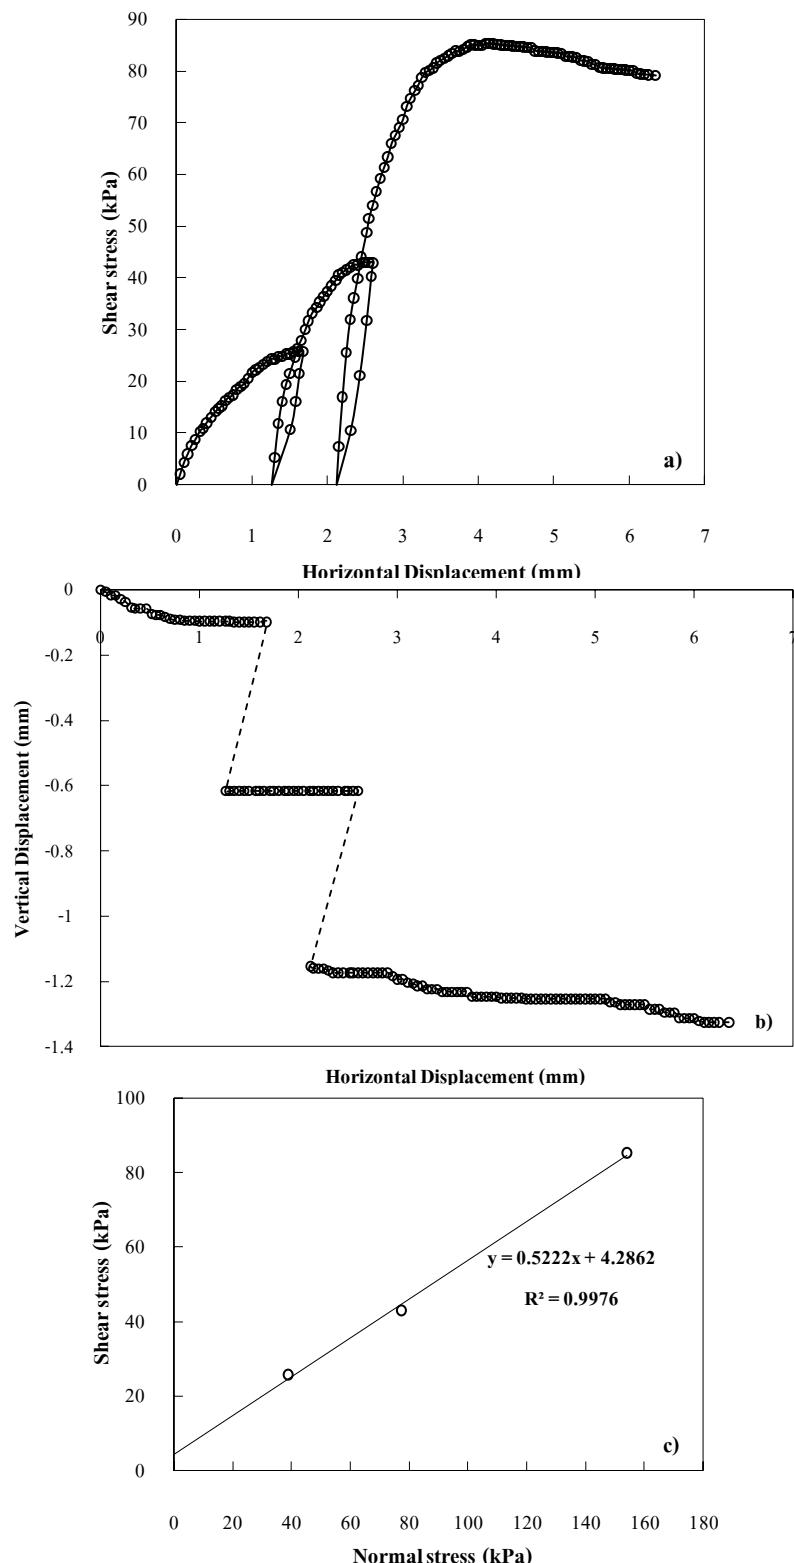
รูปที่ 4 – 13 กราฟแสดงความสัมพันธ์ระหว่าง a) Shear stress – Horizontal displacement, b) Vertical displacement – Horizontal displacement, c) Shear stress – Normal stress ของตัวอย่างดิน Section 2 ความลึก 2 เมตร จากขอบตัด ความชื้นอิ่มตัวค่อนข้างมาก

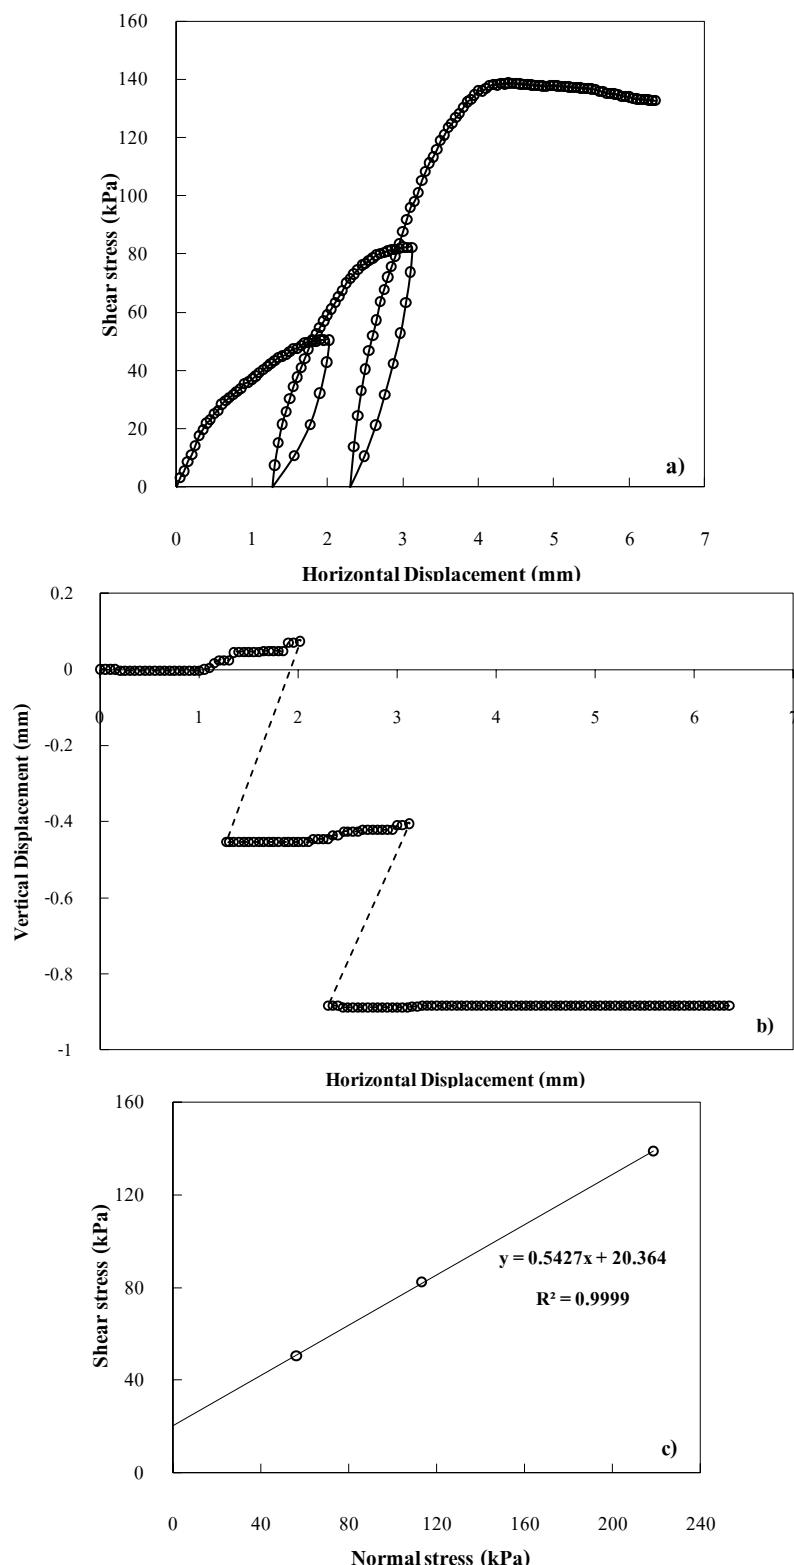
รูปที่ ๑ – ๑๔ กราฟแสดงความสัมพันธ์ระหว่าง a) Shear stress – Horizontal displacement, b) Vertical displacement – Horizontal displacement, c) Shear stress – Normal stress ของตัวอย่างดิน Section 2 ความลึก 3 เมตร จากขอบตั้ง ความชื้นธรรมชาติ

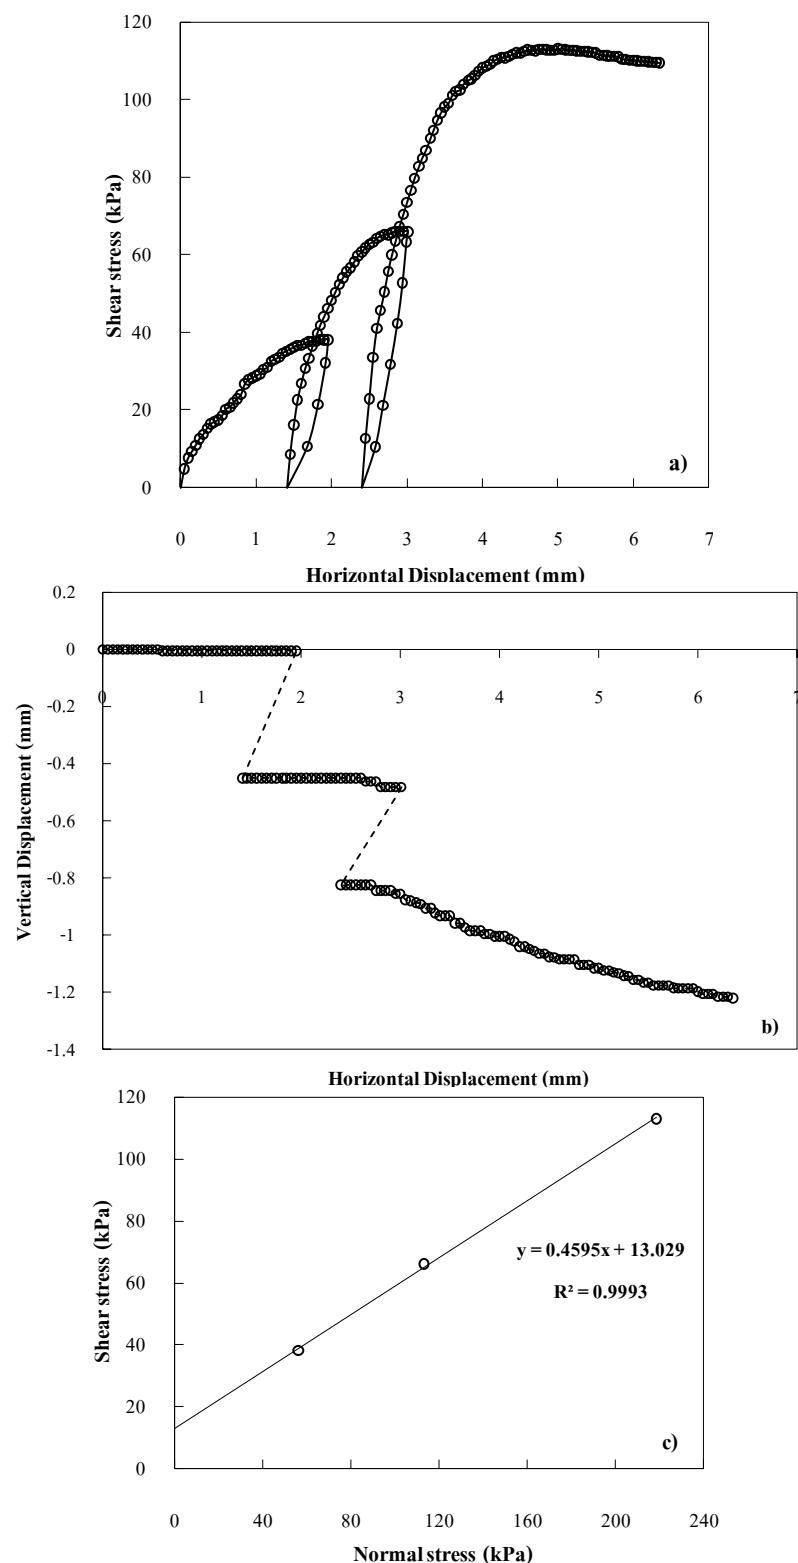
รูปที่ ๑ – ๕ กราฟแสดงความสัมพันธ์ระหว่าง a) Shear stress – Horizontal displacement, b) Vertical displacement – Horizontal displacement, c) Shear stress – Normal stress ของตัวอย่างดิน Section 2 ความลึก 3 เมตร จากขอบต่ำสุด ความชื้นอิ่มตัวด้วยน้ำ

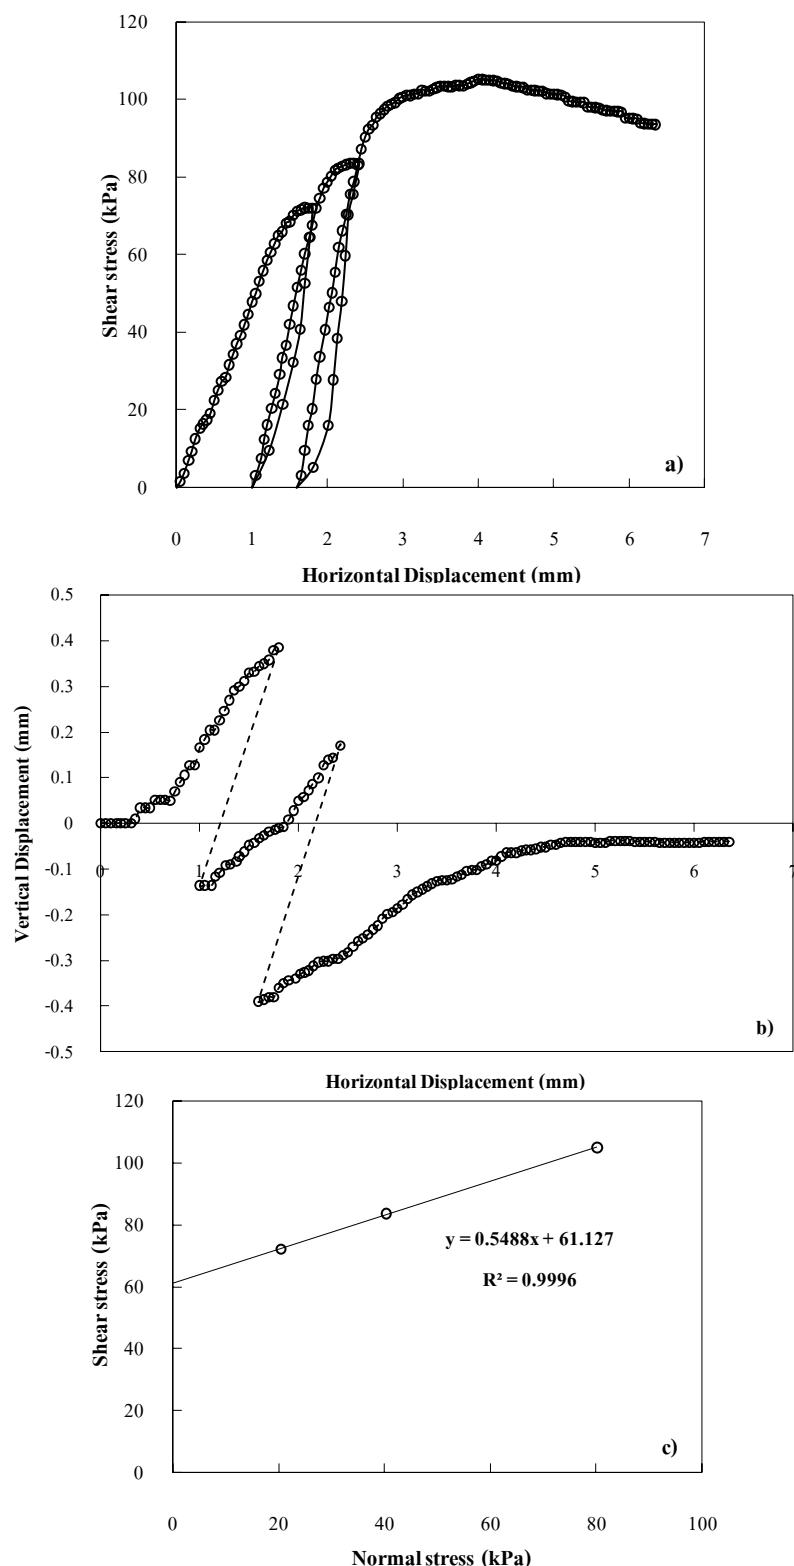
รูปที่ ๑๖ กราฟแสดงความสัมพันธ์ระหว่าง a) Shear stress – Horizontal displacement, b) Vertical displacement – Horizontal displacement, c) Shear stress – Normal stress ของตัวอย่างดิน Section 3 ความลึก 1 เมตร จากขอบต่อ ความชื้นธรรมชาติ

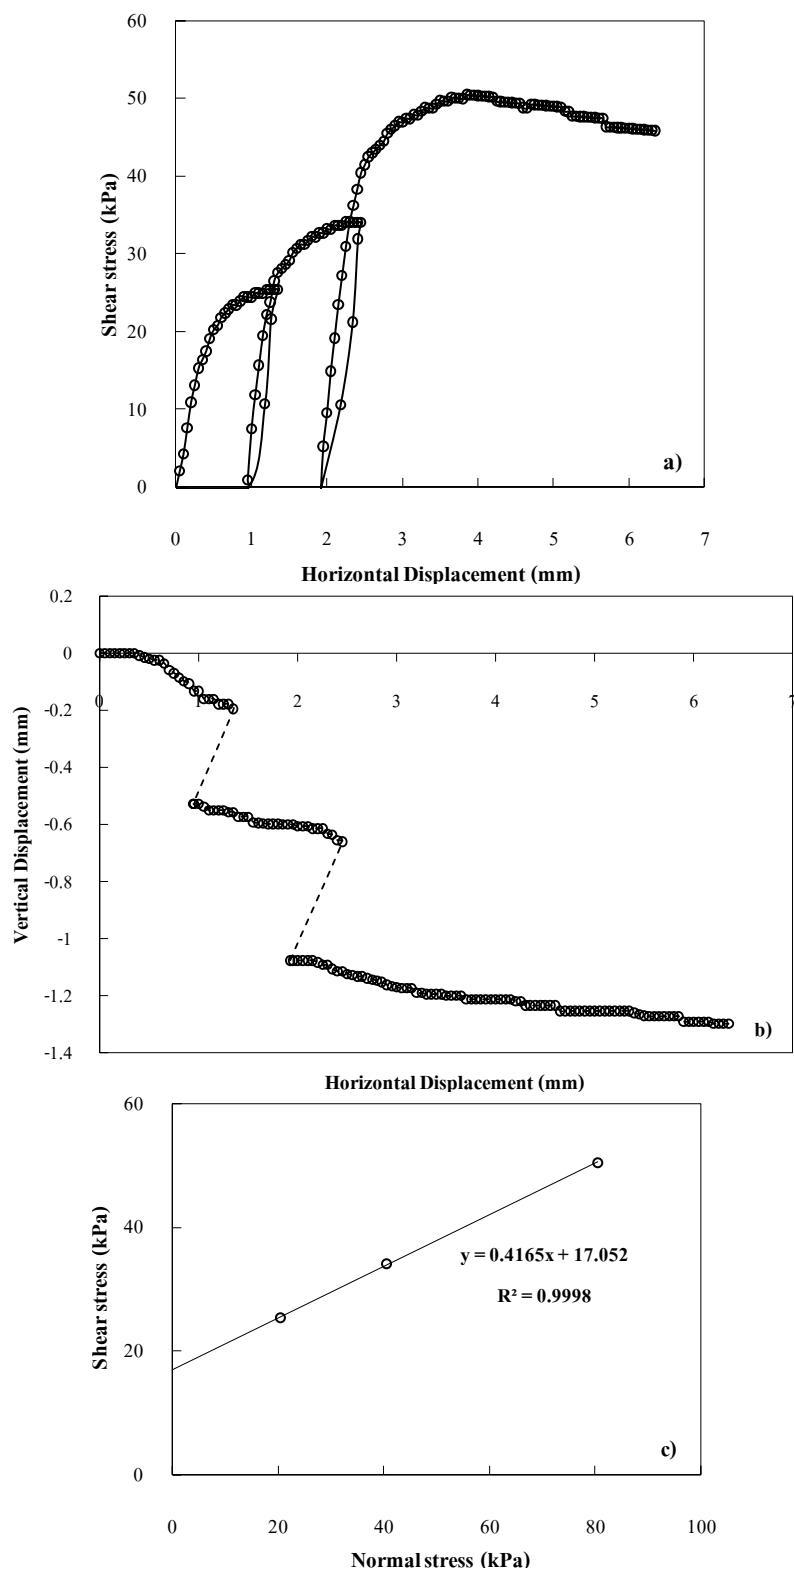
รูปที่ ๑ – ๑๗ กราฟแสดงความสัมพันธ์ระหว่าง a) Shear stress – Horizontal displacement, b) Vertical displacement – Horizontal displacement, c) Shear stress – Normal stress ของตัวอย่างดิน Section 3 ความลึก 1 เมตร จากขอบตั้ง ความชื้นอิ่มตัวด้วยน้ำ

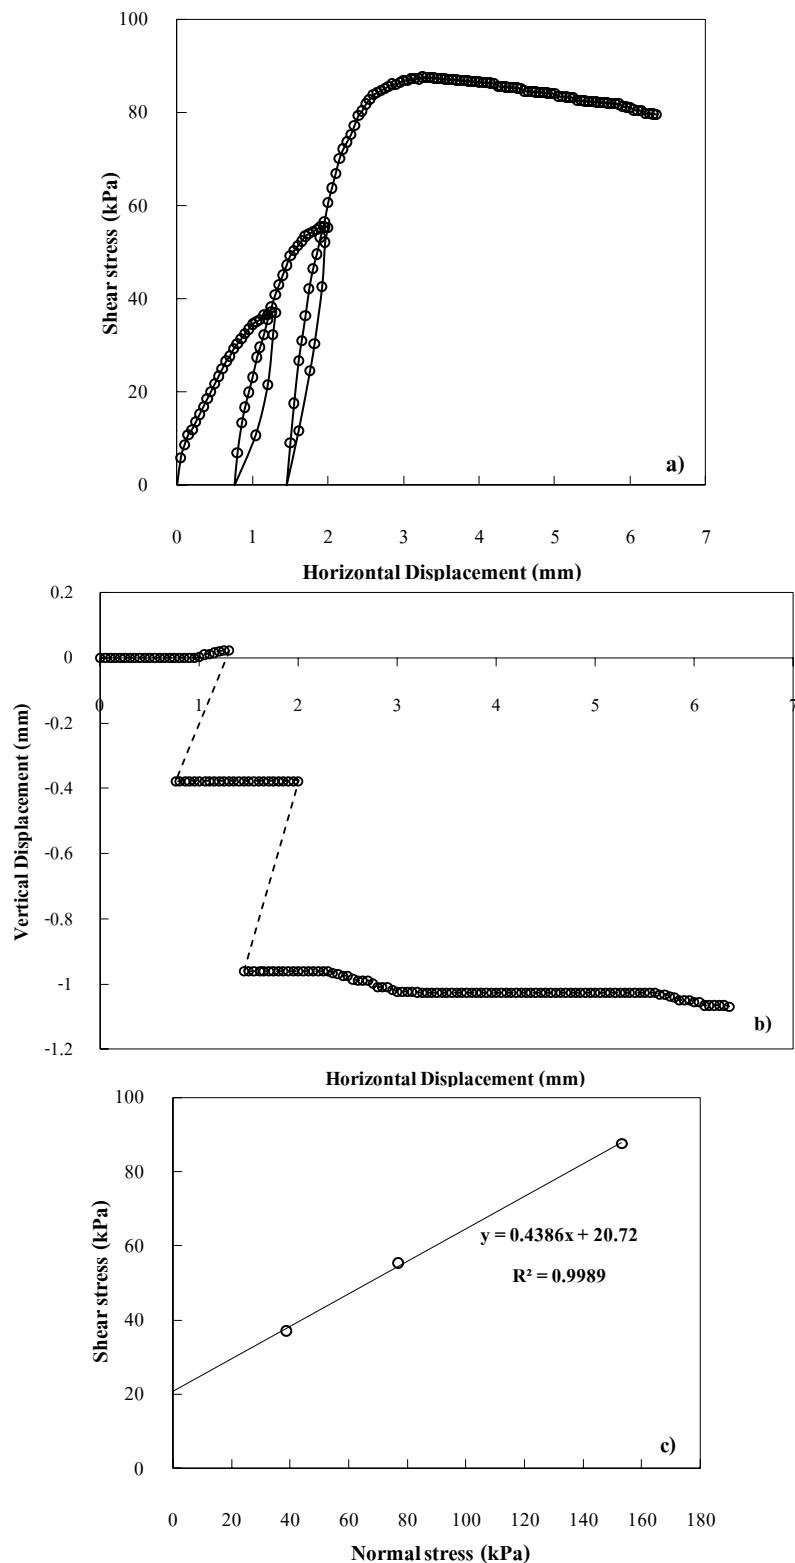
รูปที่ ๔ – ๑๘ กราฟแสดงความสัมพันธ์ระหว่าง a) Shear stress – Horizontal displacement, b) Vertical displacement – Horizontal displacement, c) Shear stress – Normal stress ของตัวอย่างดิน Section 3 ความลึก 2 เมตร จากขอบตลิ่ง ความชื้นชาร์มชาติ

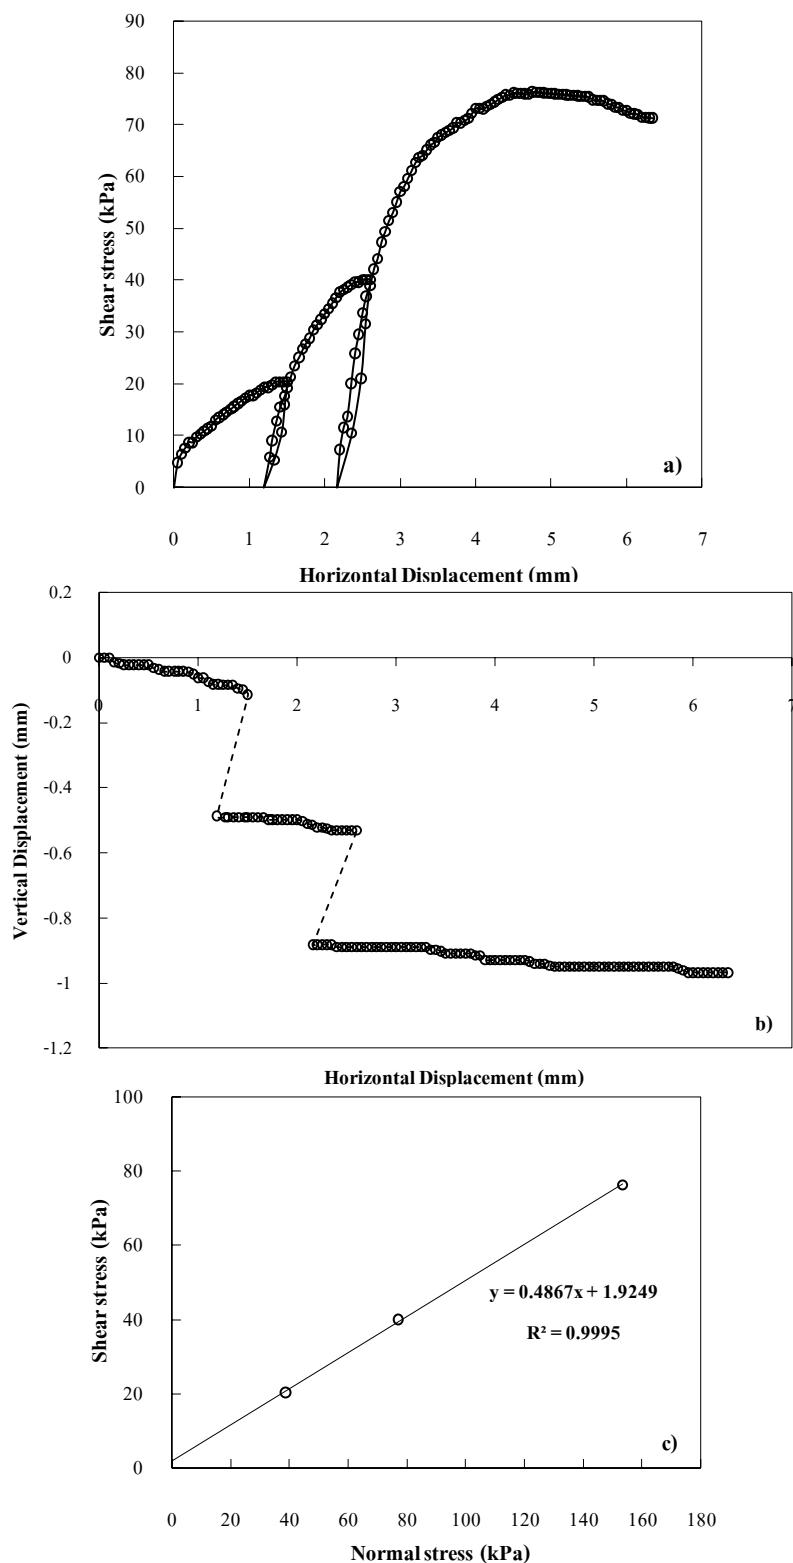
รูปที่ ๔ – 19 กราฟแสดงความสัมพันธ์ระหว่าง a) Shear stress – Horizontal displacement, b) Vertical displacement – Horizontal displacement, c) Shear stress – Normal stress ของตัวอย่างดิน Section 3 ความลึก 2 เมตร จากขอบตลิ่ง ความชื้นอิ่มตัวด้วยน้ำ

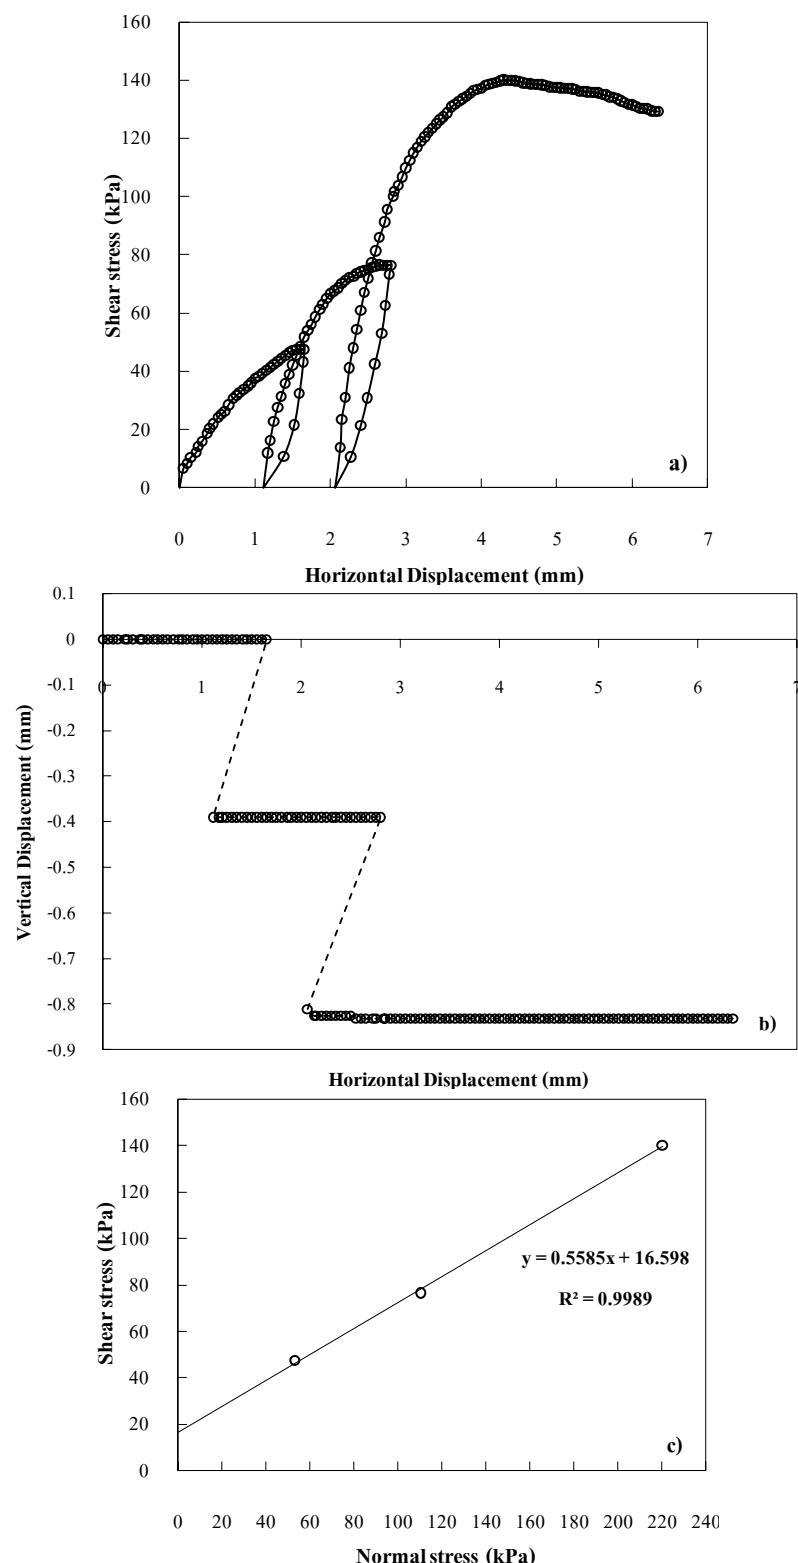
รูปที่ 20 กราฟแสดงความสัมพันธ์ระหว่าง a) Shear stress – Horizontal displacement, b) Vertical displacement – Horizontal displacement, c) Shear stress – Normal stress ของตัวอย่างดิน Section 3 ความลึก 3 เมตร จากขอบตลิ่ง ความชื้นธรรมชาติ

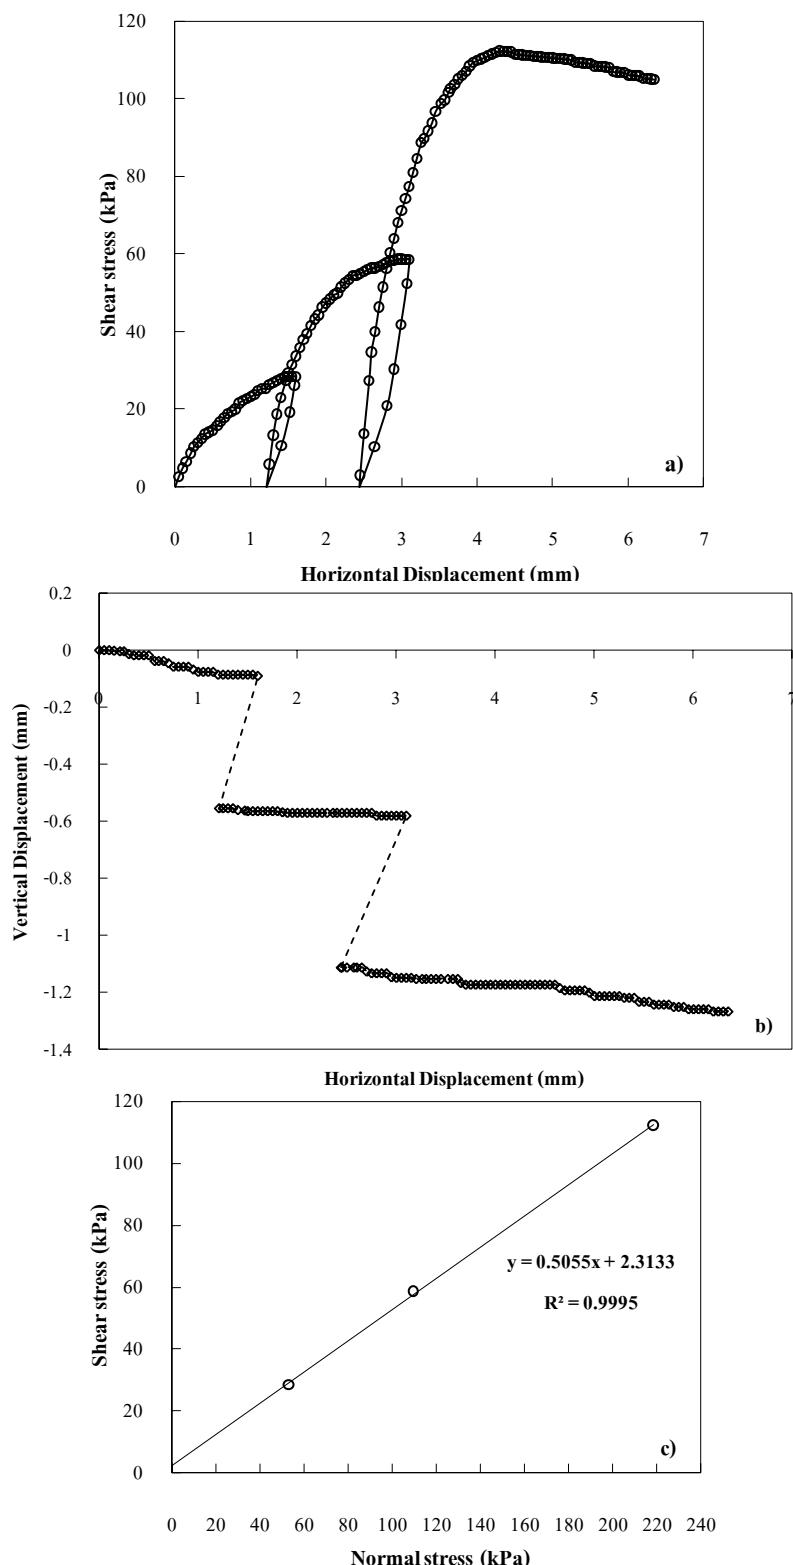
รูปที่ 3 – 21 กราฟแสดงความสัมพันธ์ระหว่าง a) Shear stress – Horizontal displacement, b) Vertical displacement – Horizontal displacement, c) Shear stress – Normal stress ของตัวอย่างดิน Section 3 ความลึก 3 เมตร จากขอบตั้ง ความชื้นอิ่มตัวด้วยน้ำ

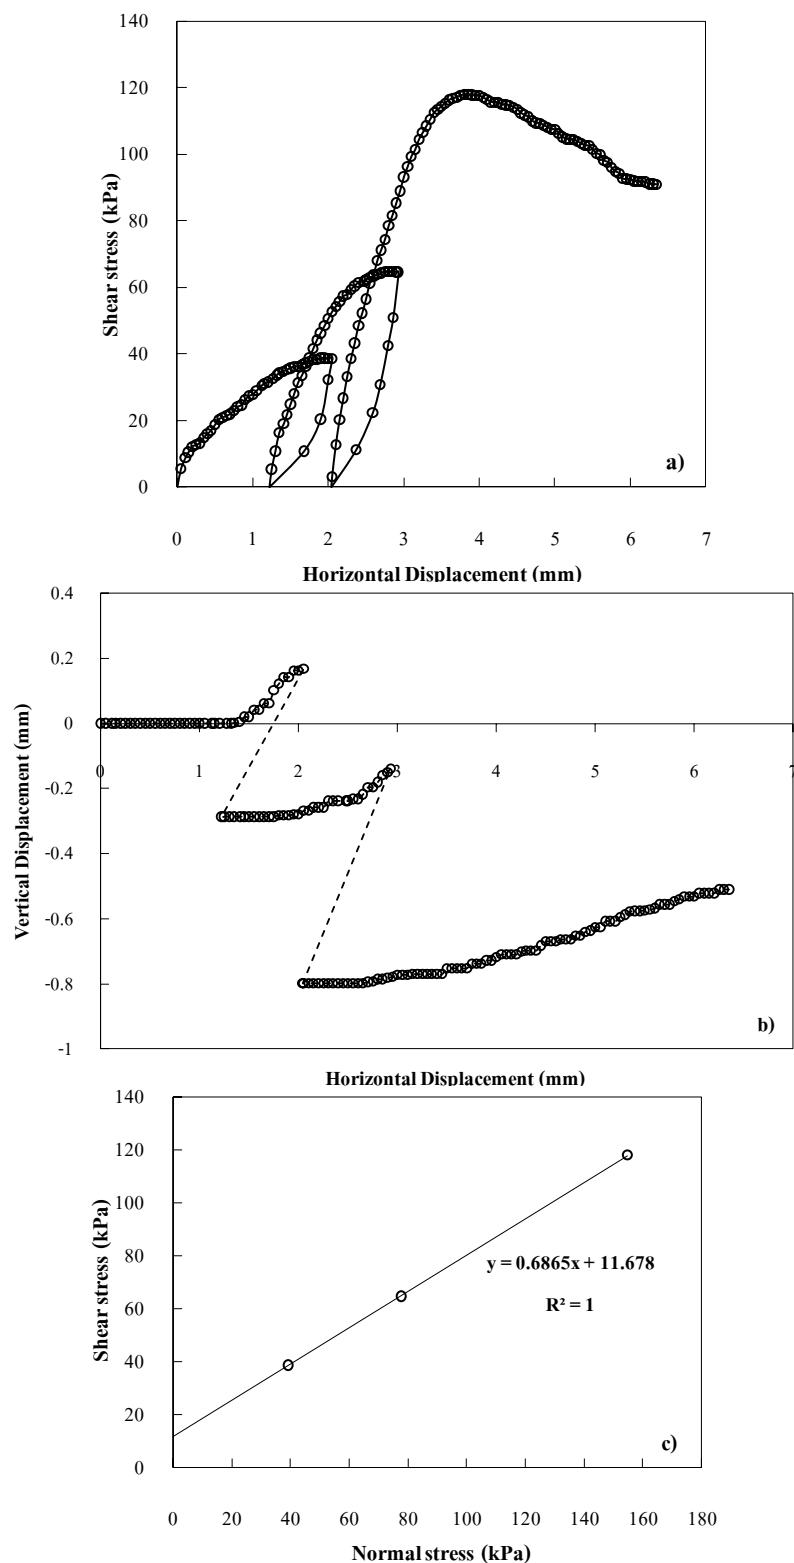
รูปที่ ๒ – ๒๒ กราฟแสดงความสัมพันธ์ระหว่าง a) Shear stress – Horizontal displacement, b) Vertical displacement – Horizontal displacement, c) Shear stress – Normal stress ของตัวอย่างดิน Section 3 ความลึก 4 เมตร จากขอบตลิง ความชื้นธรรมชาติ

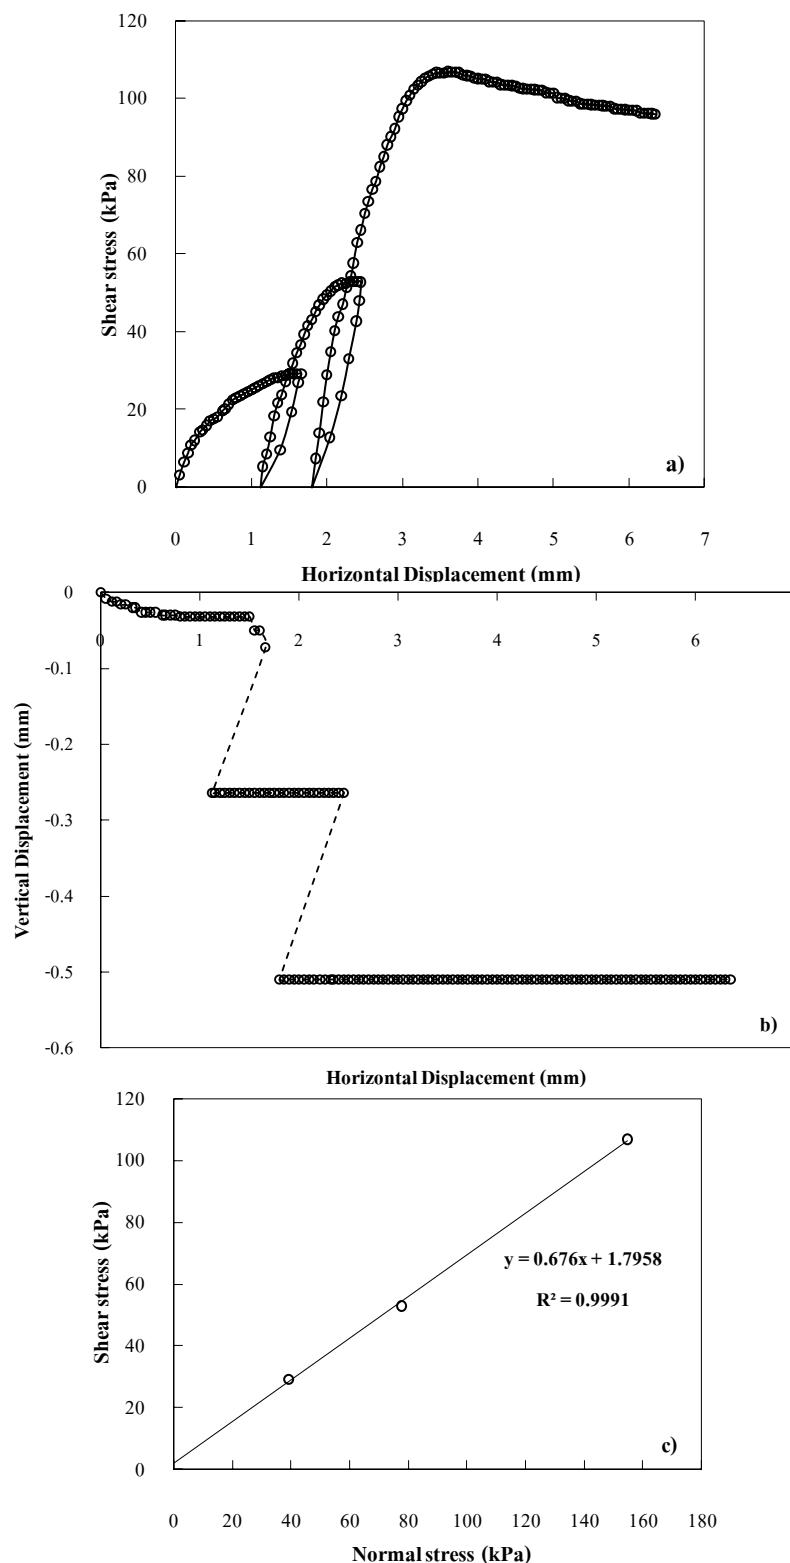
รูปที่ 4 – 23 กราฟแสดงความสัมพันธ์ระหว่าง a) Shear stress – Horizontal displacement, b) Vertical displacement – Horizontal displacement, c) Shear stress – Normal stress ของตัวอย่างดิน Section 3 ความลึก 4 เมตร จากขอบตลิง ความชื้นอิ่มตัวด้วยน้ำ

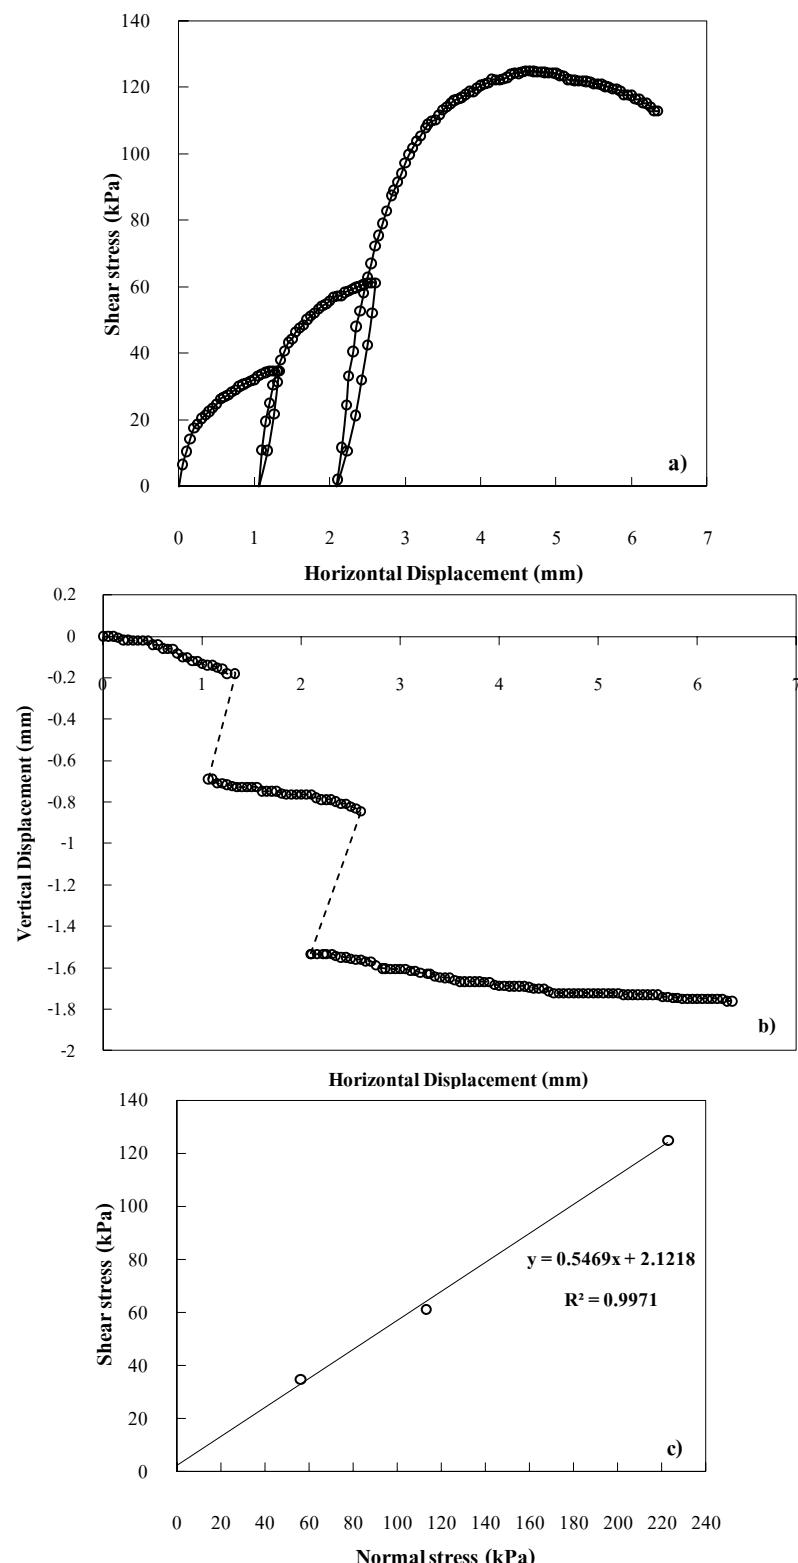
รูปที่ ๔ – 24 กราฟแสดงความสัมพันธ์ระหว่าง a) Shear stress – Horizontal displacement, b) Vertical displacement – Horizontal displacement, c) Shear stress – Normal stress ของตัวอย่างดิน Section 3 ความลึก 5 เมตร จากขอบติ่ง ความชื้นชาร์มชาติ

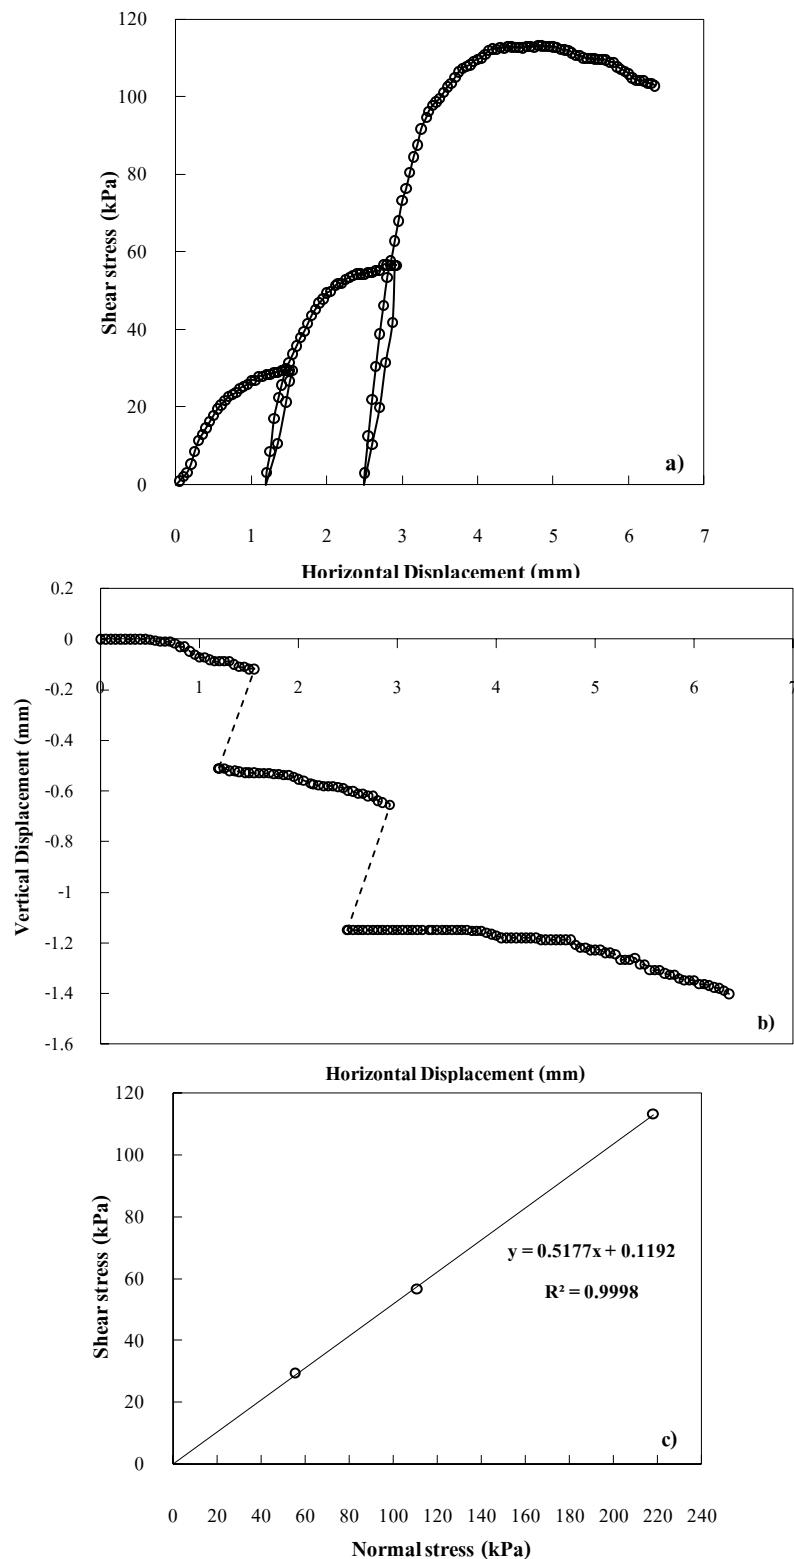
รูปที่ ๔ – ๒๕ กราฟแสดงความสัมพันธ์ระหว่าง a) Shear stress – Horizontal displacement, b) Vertical displacement – Horizontal displacement, c) Shear stress – Normal stress ของตัวอย่างดิน Section 3 ความลึก ๕ เมตร จากขอบคลัง ความชื้นอิ่มตัวด้วยน้ำ

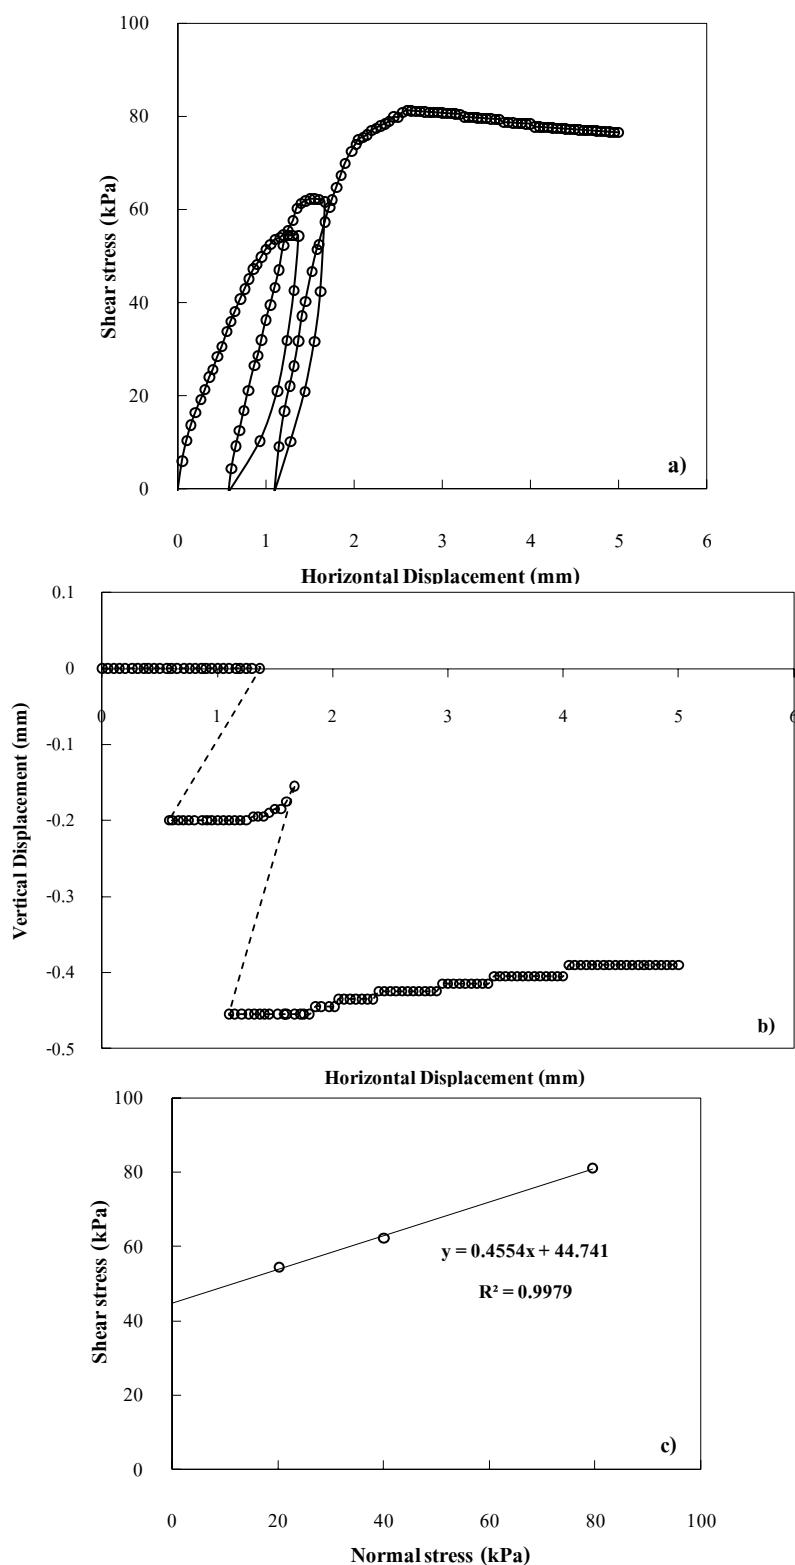
รูปที่ ๒๖ กราฟแสดงความสัมพันธ์ระหว่าง a) Shear stress – Horizontal displacement, b) Vertical displacement – Horizontal displacement, c) Shear stress – Normal stress ของตัวอย่างดิน Section 4 ความลึก 1 เมตร จากขอบต่ำสุด ความชื้นธรรมชาติ

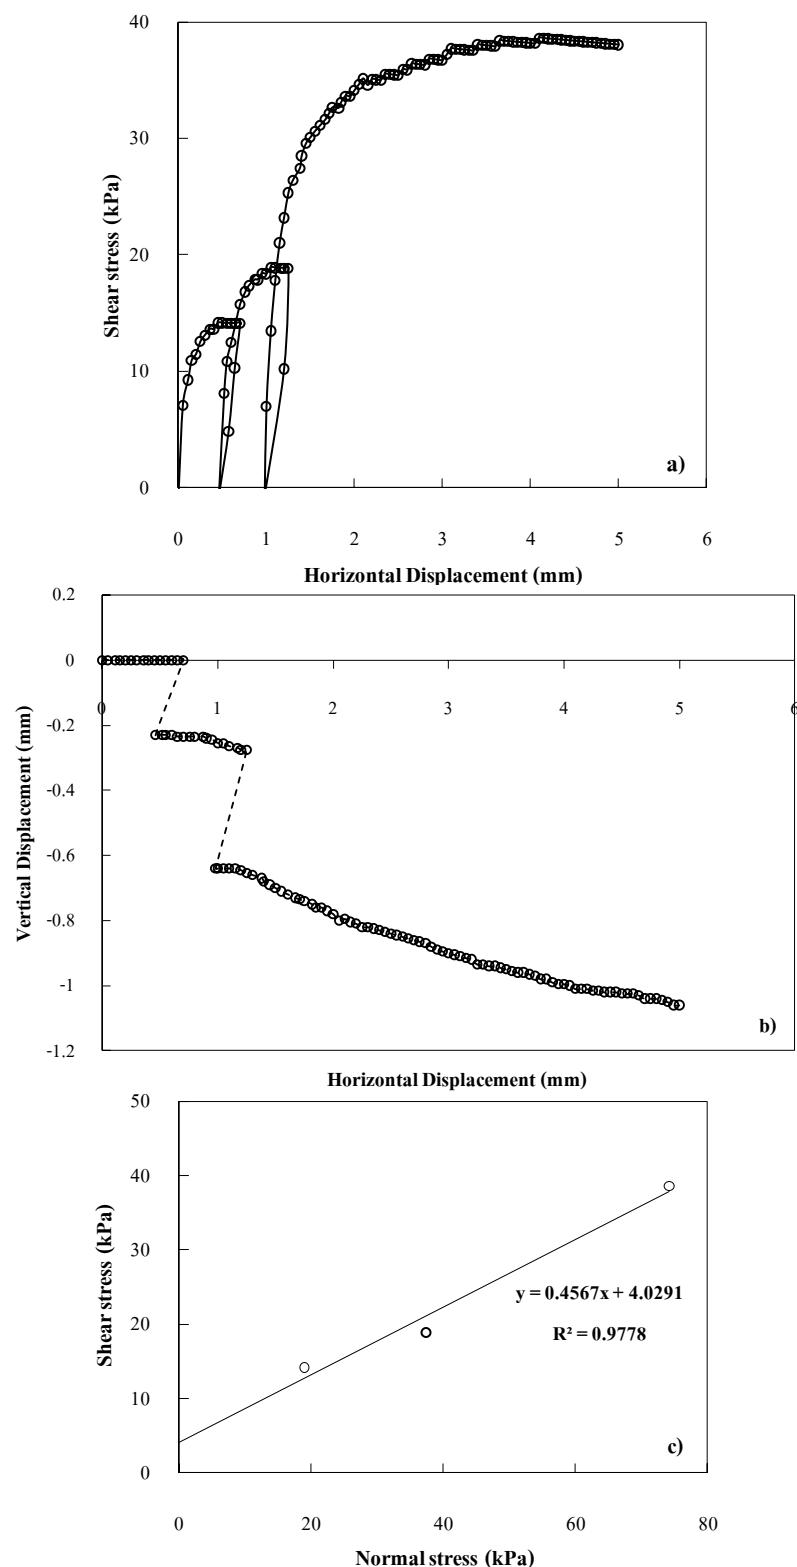
รูปที่ ง – 27 กราฟแสดงความสัมพันธ์ระหว่าง a) Shear stress – Horizontal displacement, b) Vertical displacement – Horizontal displacement, c) Shear stress – Normal stress ของตัวอย่างดิน Section 4 ความลึก 1 เมตร จากขอบตลิ่ง ความชื้นอิ่มตัวด้วยน้ำ
