การศึกษาและสภาพของตลิ่งคลองอู่ตะเภา จังหวัดสงขลา

Stability Study of U - Tapao Riverbank, Songkhla Province

**A Thesis Submitted in Partial Fulfillment of the Requirements for the Degree of
Master of Engineering in Civil Engineering
Prince of Songkla University**

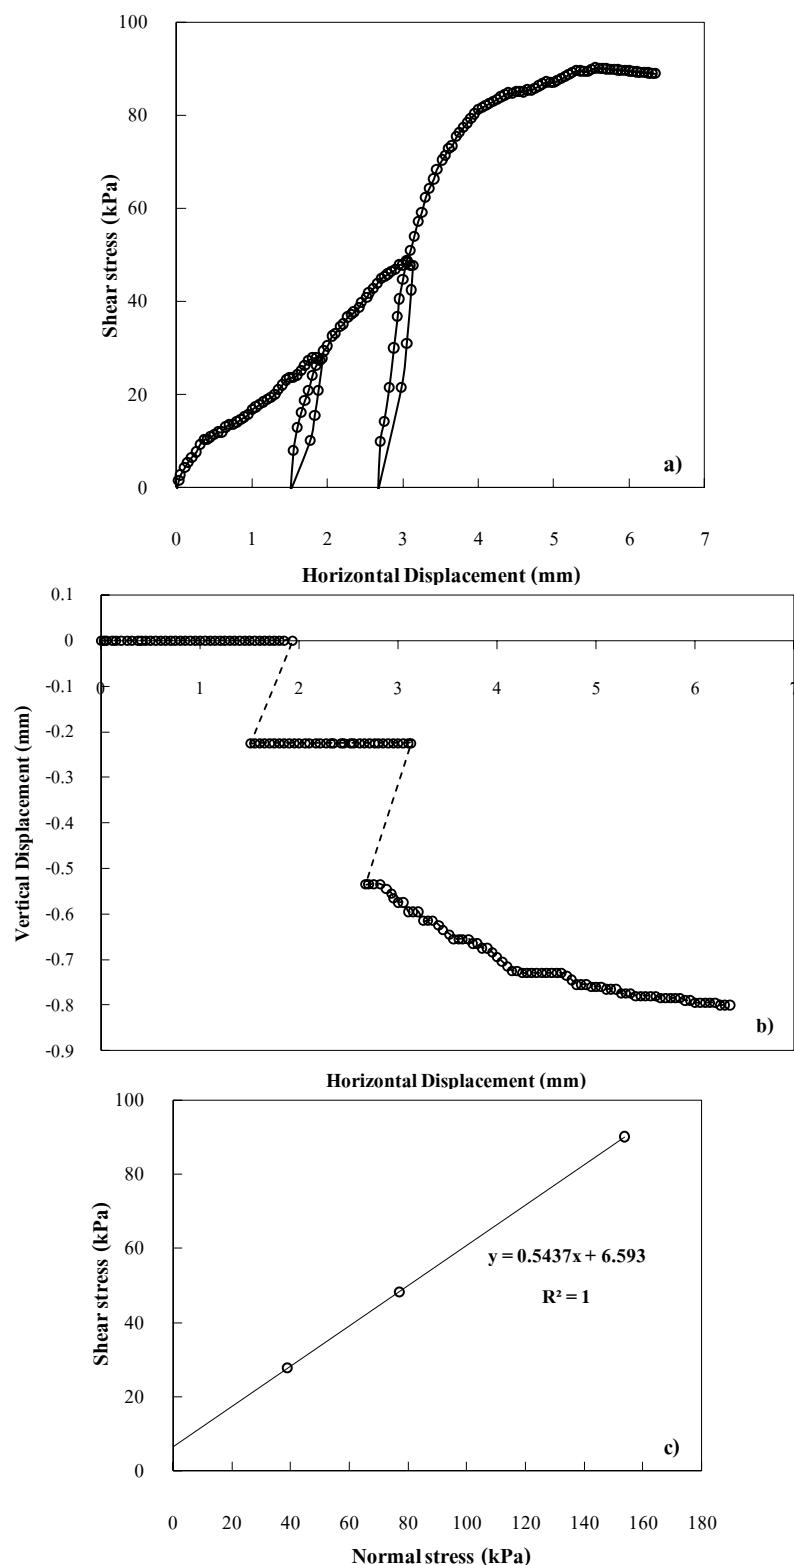
รูปที่ 28 กราฟแสดงความสัมพันธ์ระหว่าง a) Shear stress – Horizontal displacement, b) Vertical displacement – Horizontal displacement, c) Shear stress – Normal stress ของตัวอย่างดิน Section 4 ความลึก 2 เมตร จากขอบตั้ง ความชื้นธรรมชาติ

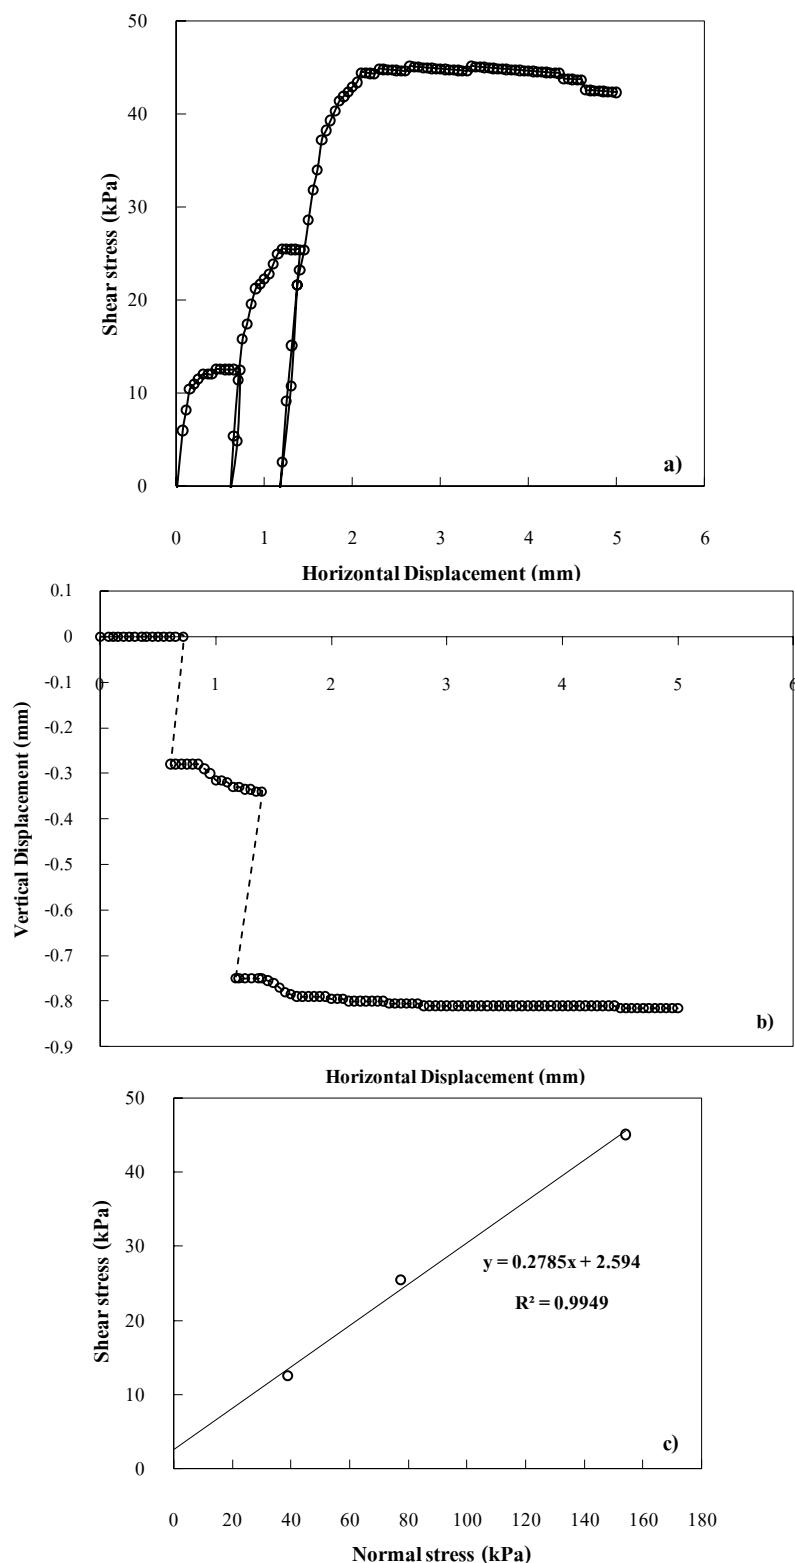
รูปที่ ง – 29 กราฟแสดงความสัมพันธ์ระหว่าง a) Shear stress – Horizontal displacement, b) Vertical displacement – Horizontal displacement, c) Shear stress – Normal stress ของตัวอย่างดิน Section 4 ความลึก 2 เมตร จากขอบตลิ่ง ความชื้นอิ่มตัวด้วยน้ำ

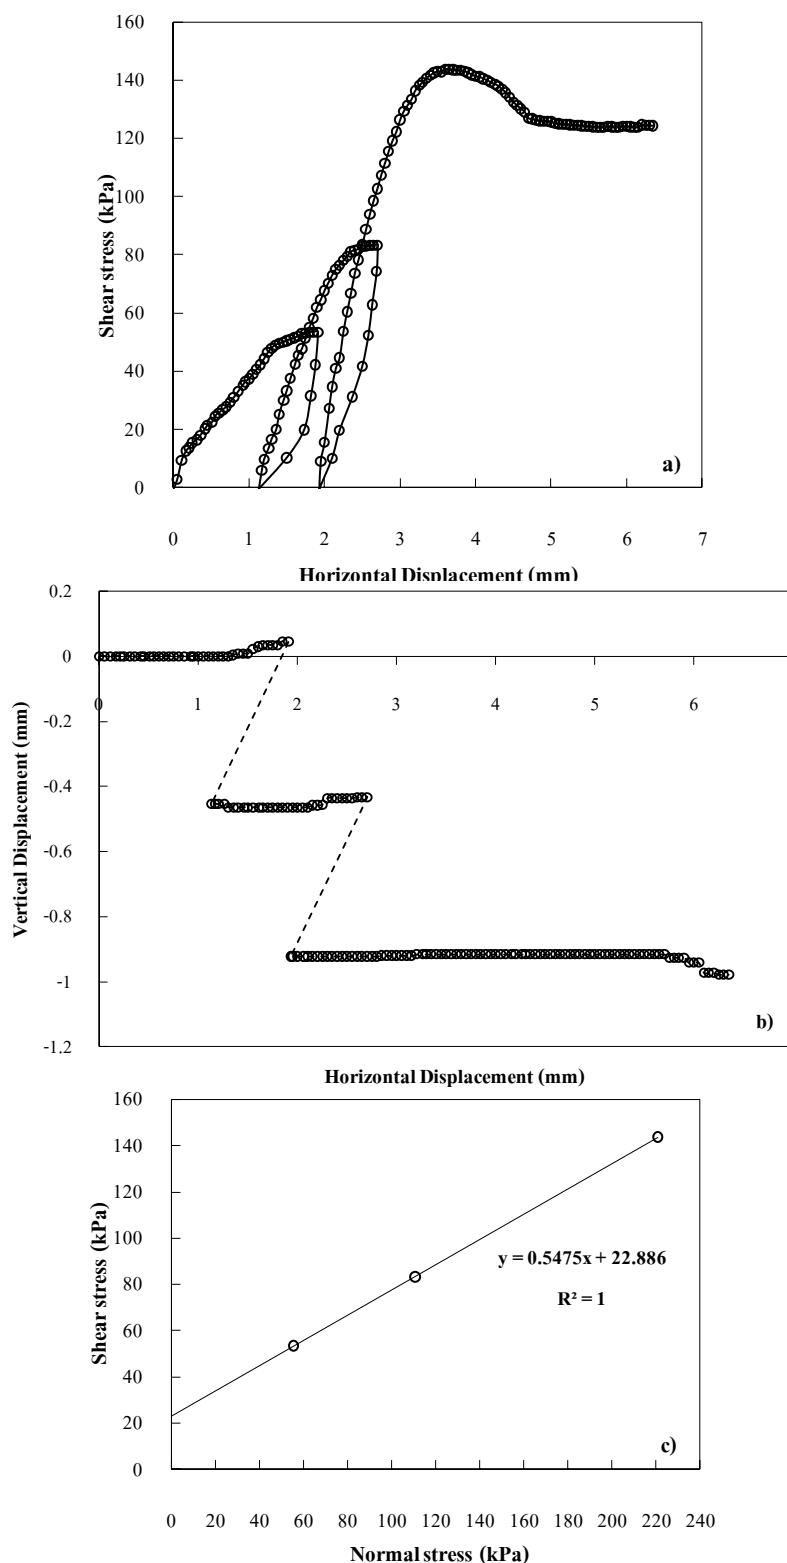
รูปที่ ง – 30 กราฟแสดงความสัมพันธ์ระหว่าง a) Shear stress – Horizontal displacement, b) Vertical displacement – Horizontal displacement, c) Shear stress – Normal stress ของตัวอย่างดิน Section 4 ความลึก 3 เมตร จากขอบตลิ่ง ความชื้นธรรมชาติ

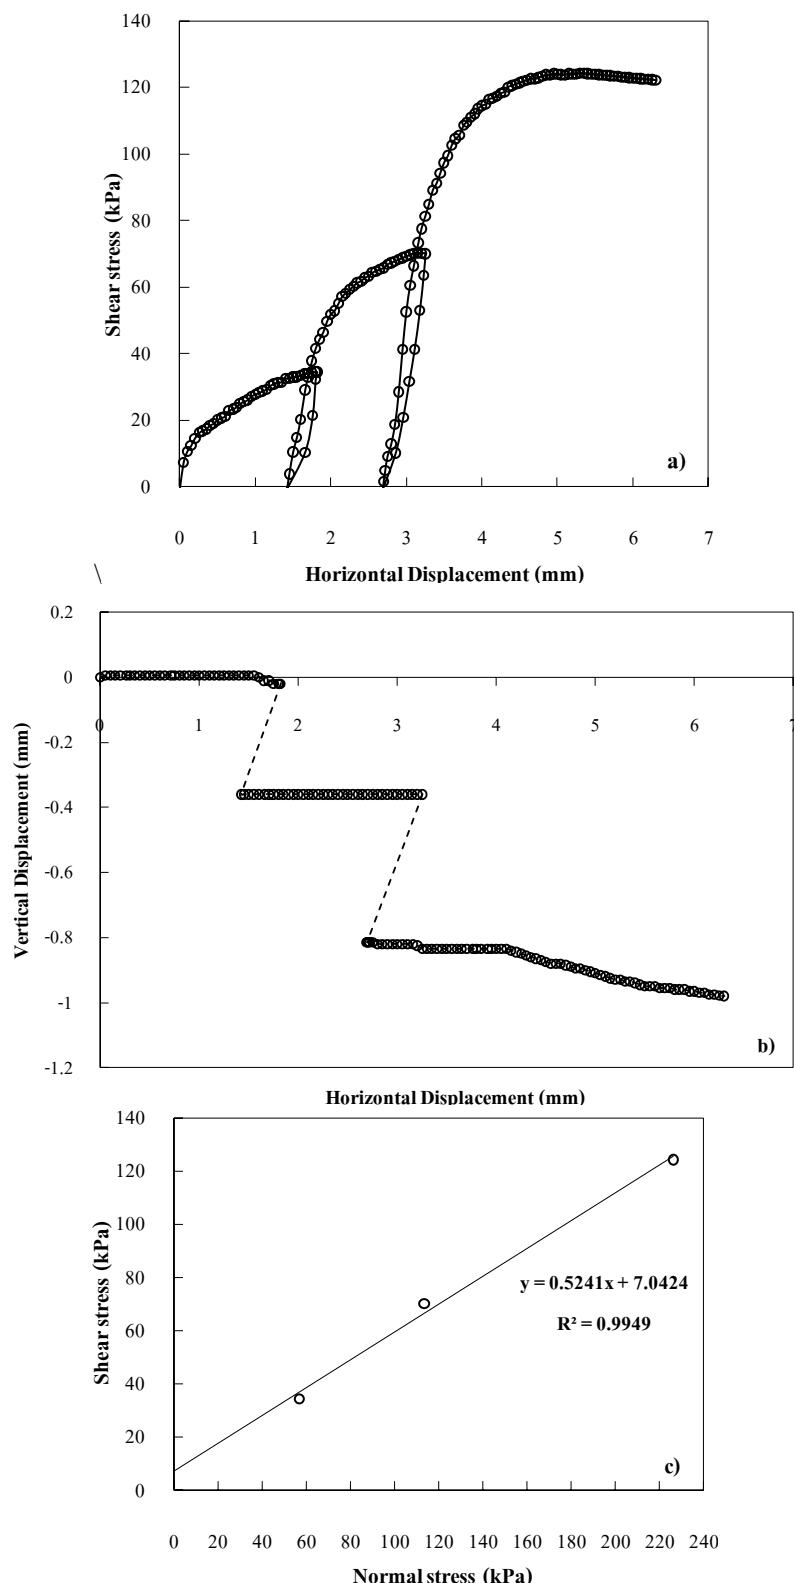
รูปที่ 4 – 31 กราฟแสดงความสัมพันธ์ระหว่าง a) Shear stress – Horizontal displacement, b) Vertical displacement – Horizontal displacement, c) Shear stress – Normal stress ของตัวอย่างดิน Section 4 ความลึก 3 เมตร จากขอบตลิ่ง ความชื้นอิ่มตัวคือ $\theta = 60^\circ$

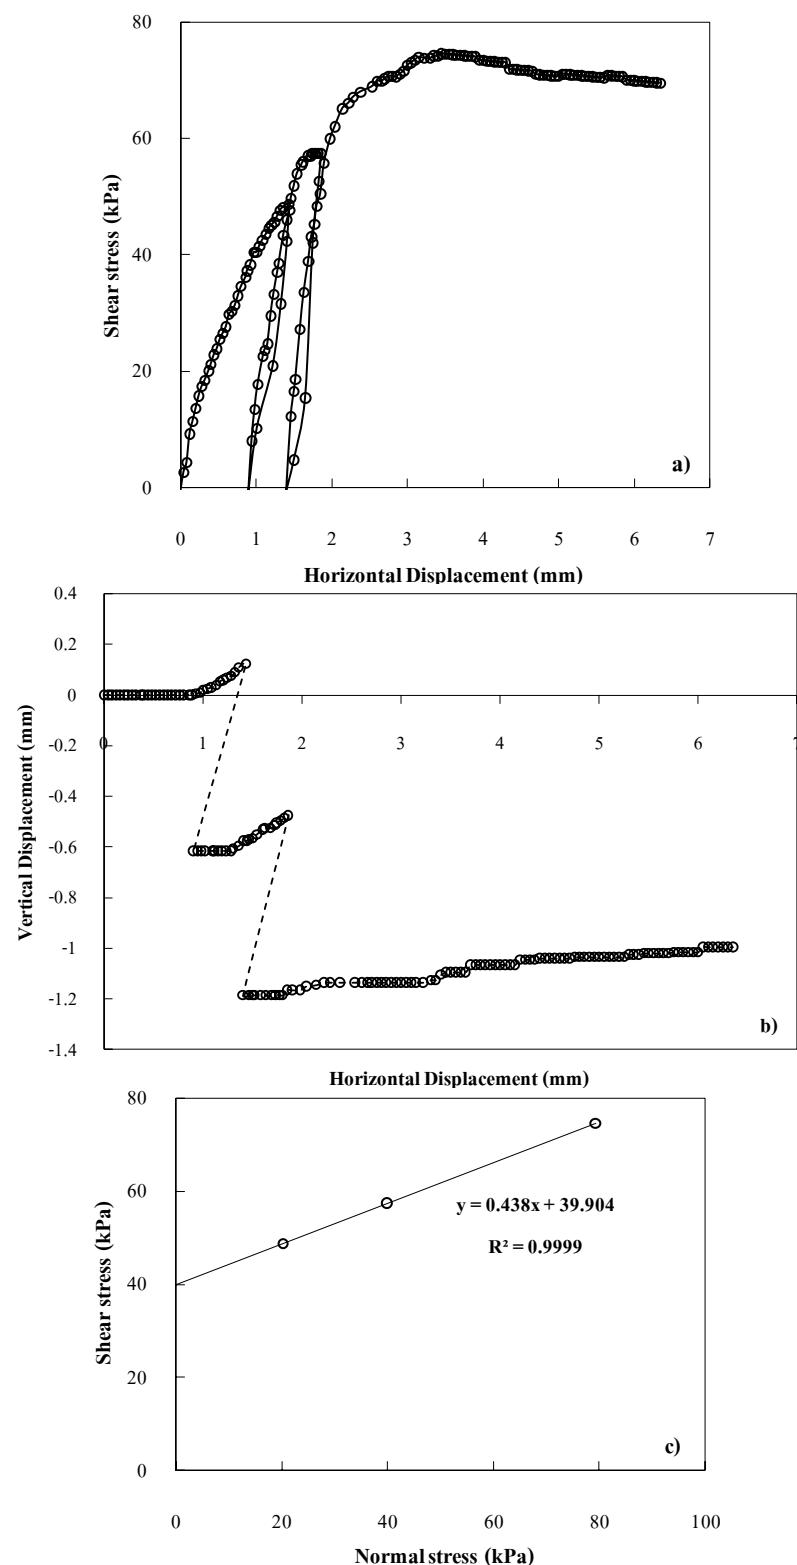
รูปที่ ง – 32 กราฟแสดงความสัมพันธ์ระหว่าง a) Shear stress – Horizontal displacement, b) Vertical displacement – Horizontal displacement, c) Shear stress – Normal stress ของตัวอย่างดิน Section 5 ความลึก 1 เมตร จากขอบตลิ่ง ความชื้นชาร์มชาติ

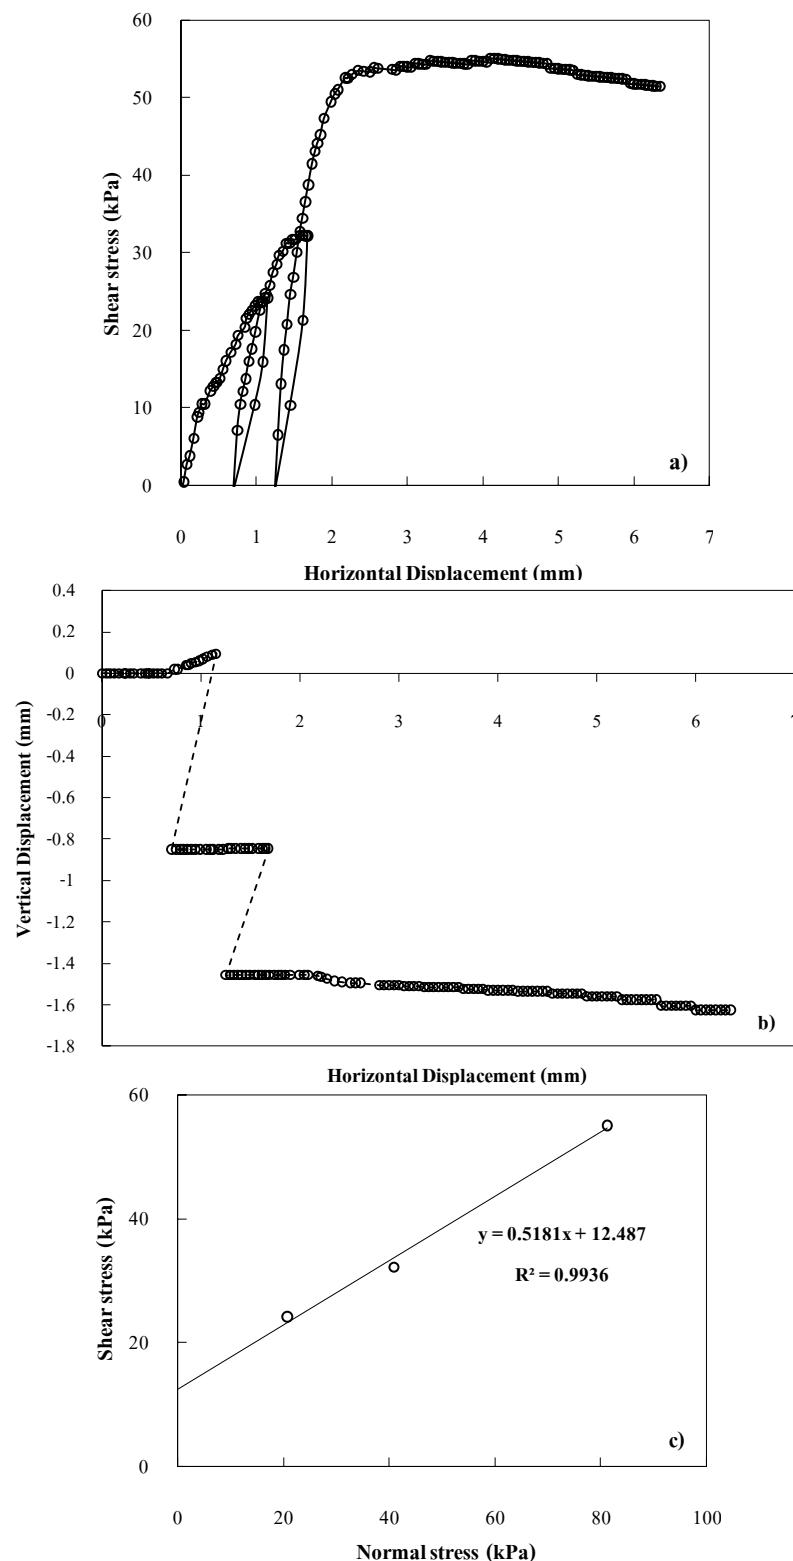
รูปที่ ๓ – ๓๓ กราฟแสดงความสัมพันธ์ระหว่าง a) Shear stress – Horizontal displacement, b) Vertical displacement – Horizontal displacement, c) Shear stress – Normal stress ของตัวอย่างดิน Section 5 ความลึก 1 เมตร จากขอบตลิ่ง ความชื้นอิ่มตัวด้วยน้ำ

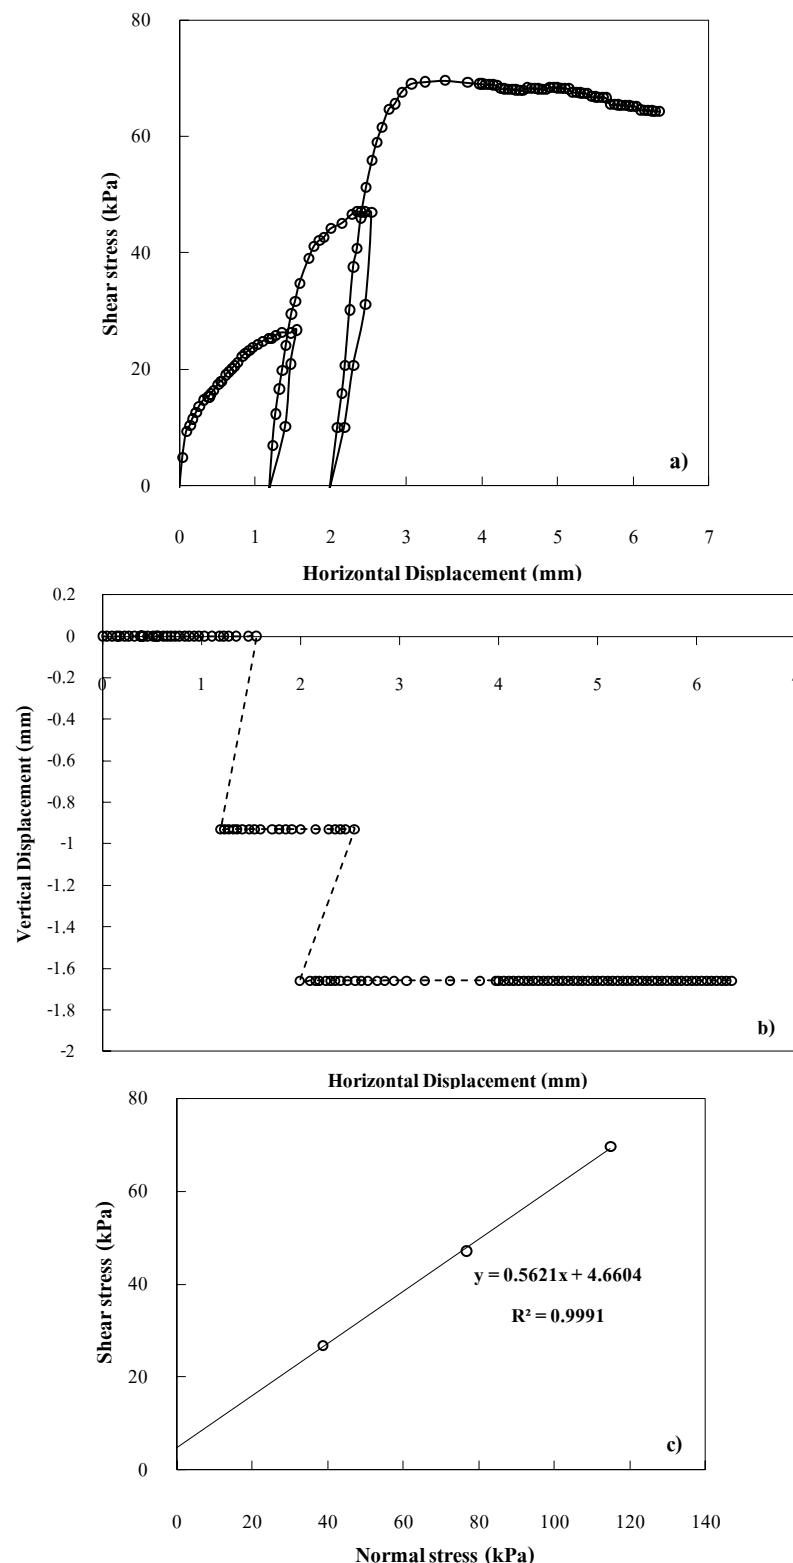
รูปที่ ๙ – ๓๔ กราฟแสดงความสัมพันธ์ระหว่าง a) Shear stress – Horizontal displacement, b) Vertical displacement – Horizontal displacement, c) Shear stress – Normal stress ของตัวอย่างดิน Section 5 ความลึก 2 เมตร จากขอบตั้ง ความชื้นธรรมชาติ

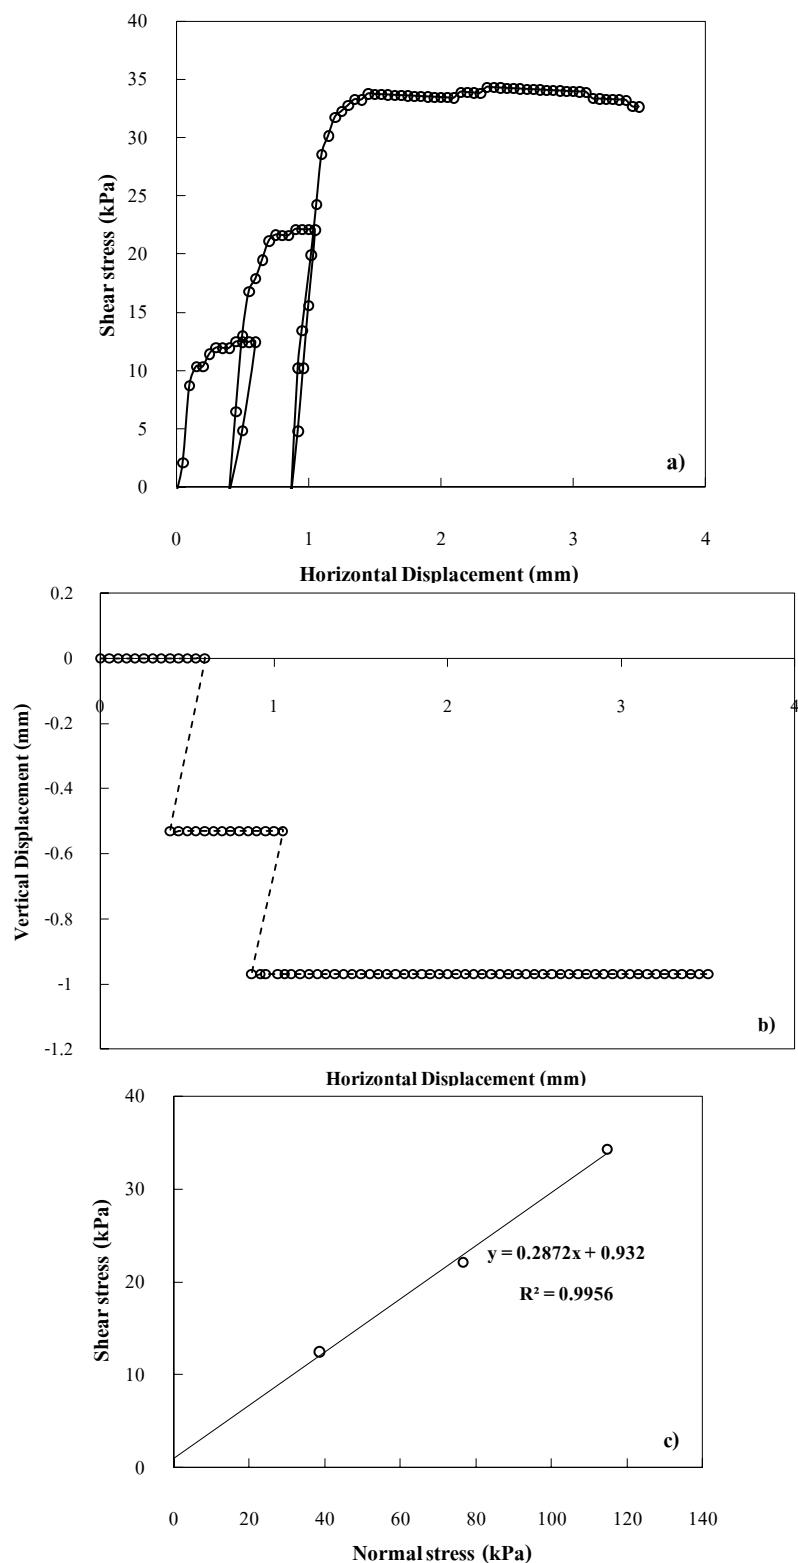
รูปที่ ง – 35 กราฟแสดงความสัมพันธ์ระหว่าง a) Shear stress – Horizontal displacement, b) Vertical displacement – Horizontal displacement, c) Shear stress – Normal stress ของตัวอย่างดิน Section 5 ความลึก 2 เมตร จากขอบตลิ่ง ความชื้นอิ่มตัวด้วยน้ำ

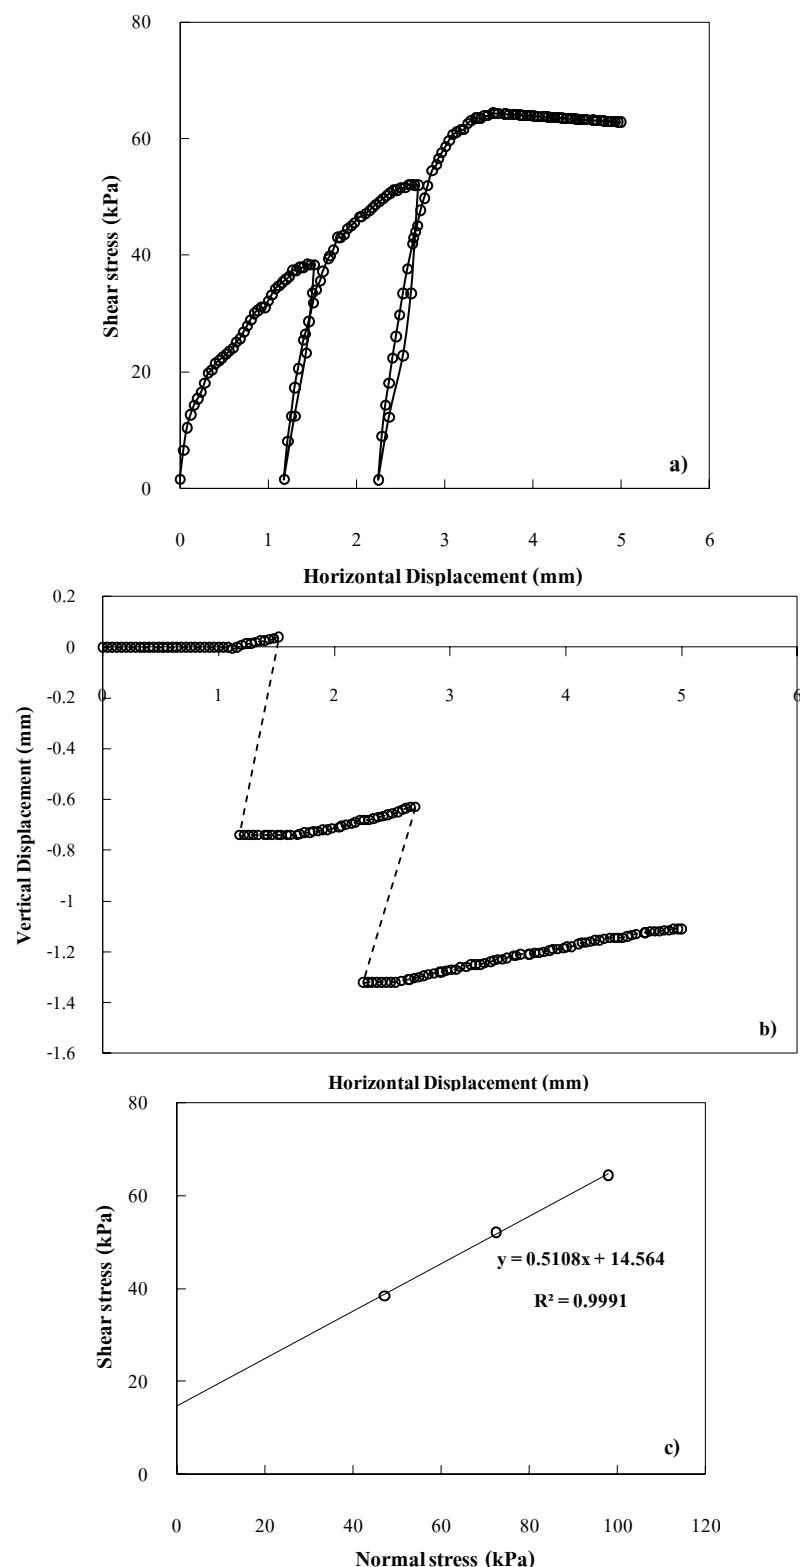
รูปที่ ๓ – ๓๖ กราฟแสดงความสัมพันธ์ระหว่าง a) Shear stress – Horizontal displacement, b) Vertical displacement – Horizontal displacement, c) Shear stress – Normal stress ของตัวอย่างดิน Section ๕ ความลึก ๓ เมตร จากขอบตั้ง ความชื้นชาร์มชาติ

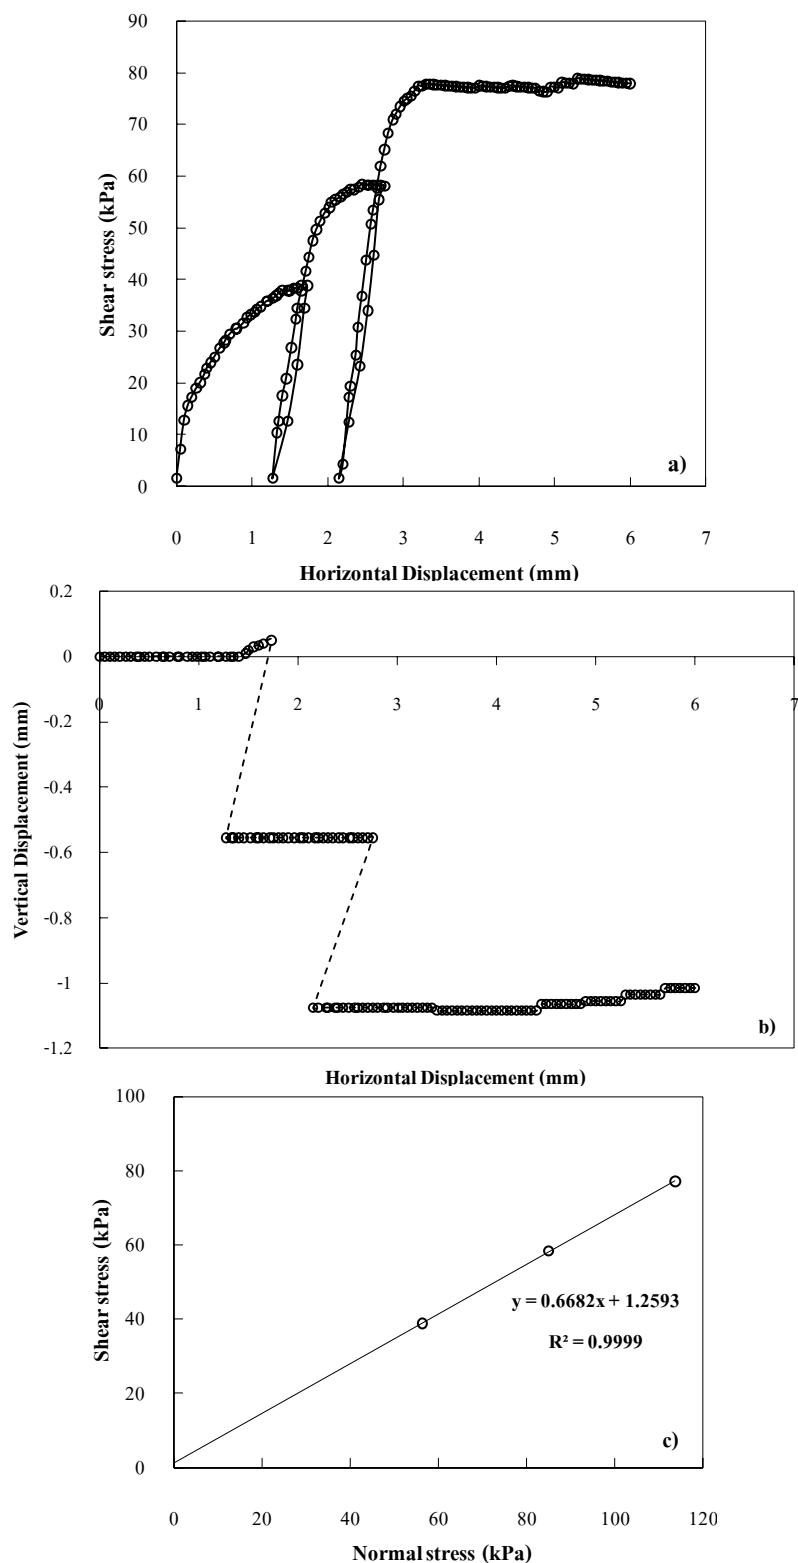
รูปที่ ๔ – ๓๗ กราฟแสดงความสัมพันธ์ระหว่าง a) Shear stress – Horizontal displacement, b) Vertical displacement – Horizontal displacement, c) Shear stress – Normal stress ของตัวอย่างดิน Section ๕ ความถูก ๓ เมตร จากขอบคลัง ความชื้นอิ่มตัวคุณภาพ
