คนสงขลาเลือกแนวทางที่ 8 “เต็มทราย-รื้อโครงสร้างแข็ง” แก้ปัญหากัดเซาะชายฝั่งหาดชลาทัศน์

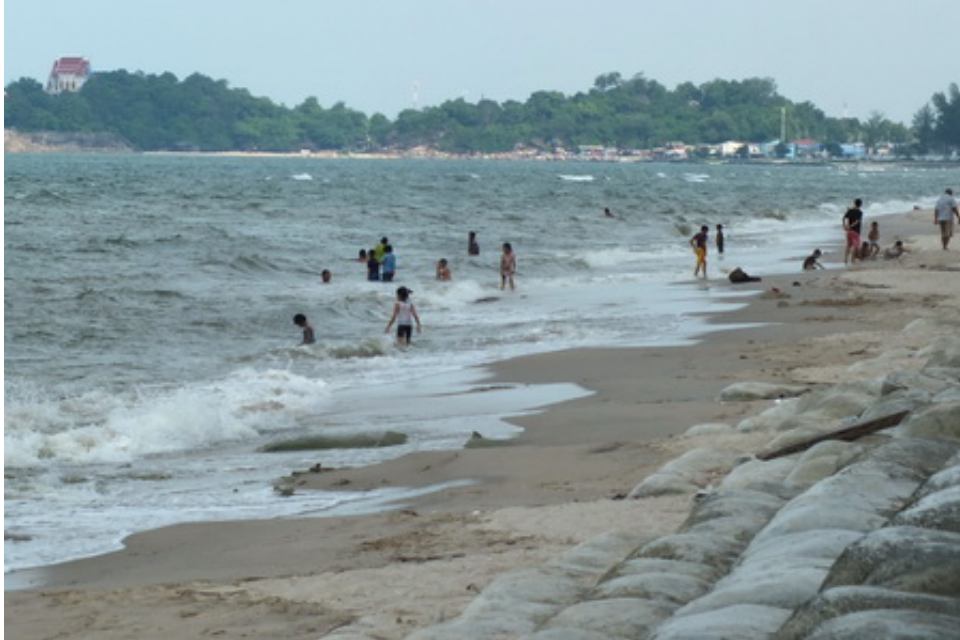
สภาพหาดชลาทัศน์ในปัจจุบันมีกำแพงทรายกันคลื่นวางเรียงเป็นแนวยาว
