รายงานสถานการณ์น้ำลุ่มน้ำทะเลสาบสงขลา

วันที่ 1 ตุลาคม 2561

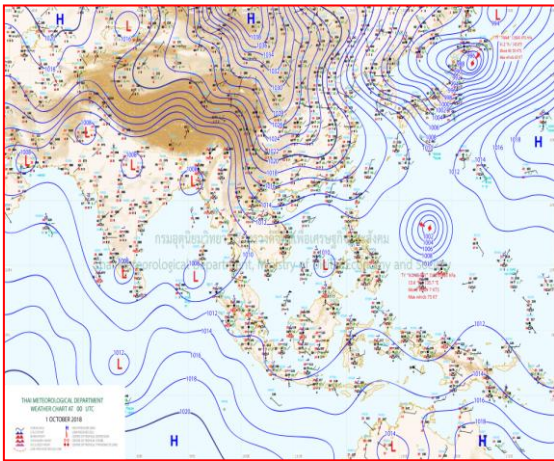
แผนที่อากาศ วันที่ 1 ต.ค. 2561 เวลา 07.00 น.

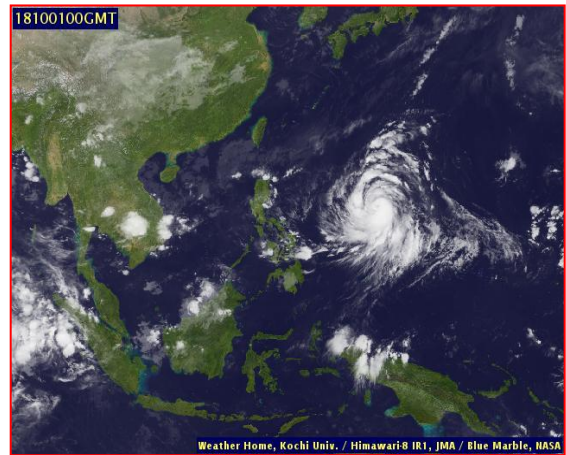
ภาพถ่ายจากดาวเทียม วันที่ 1 ต.ค. 2561

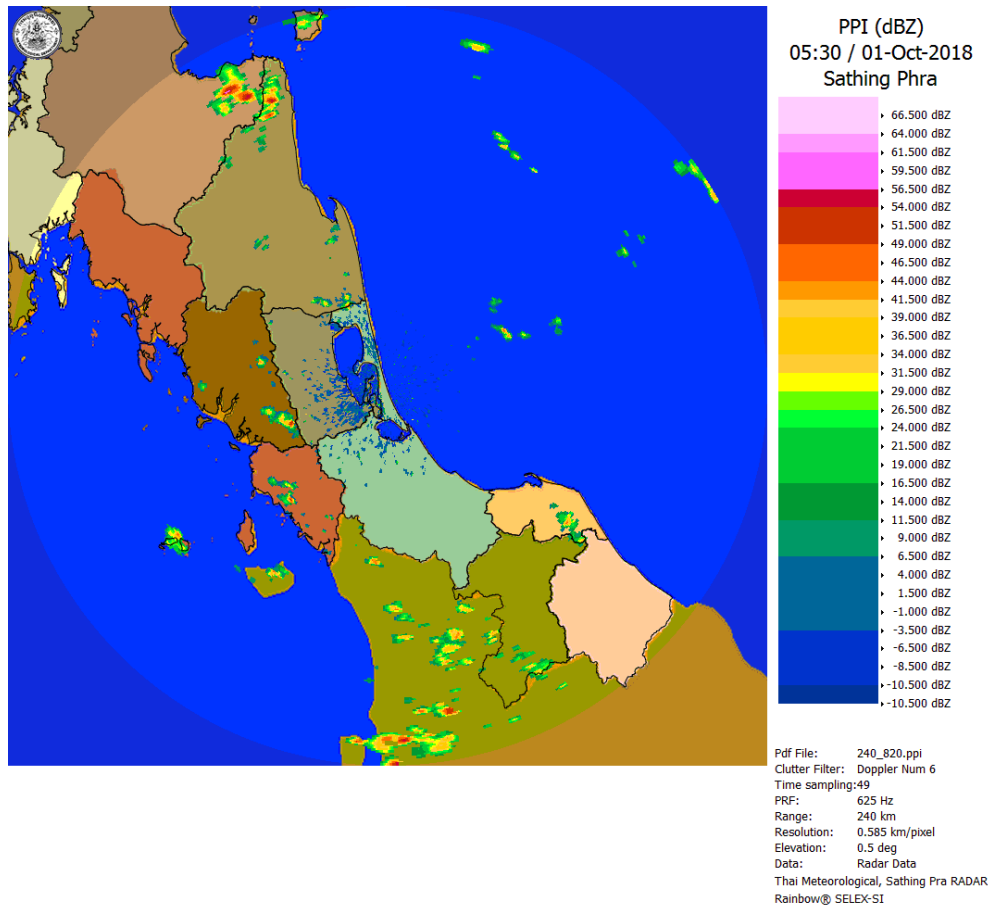
ภาพเรดาร์ตรวจอากาศ “สathingพระ” ณ วันที่ 1 ตุลาคม 2561 (ที่มา : กรมอุตุนิยมวิทยา)

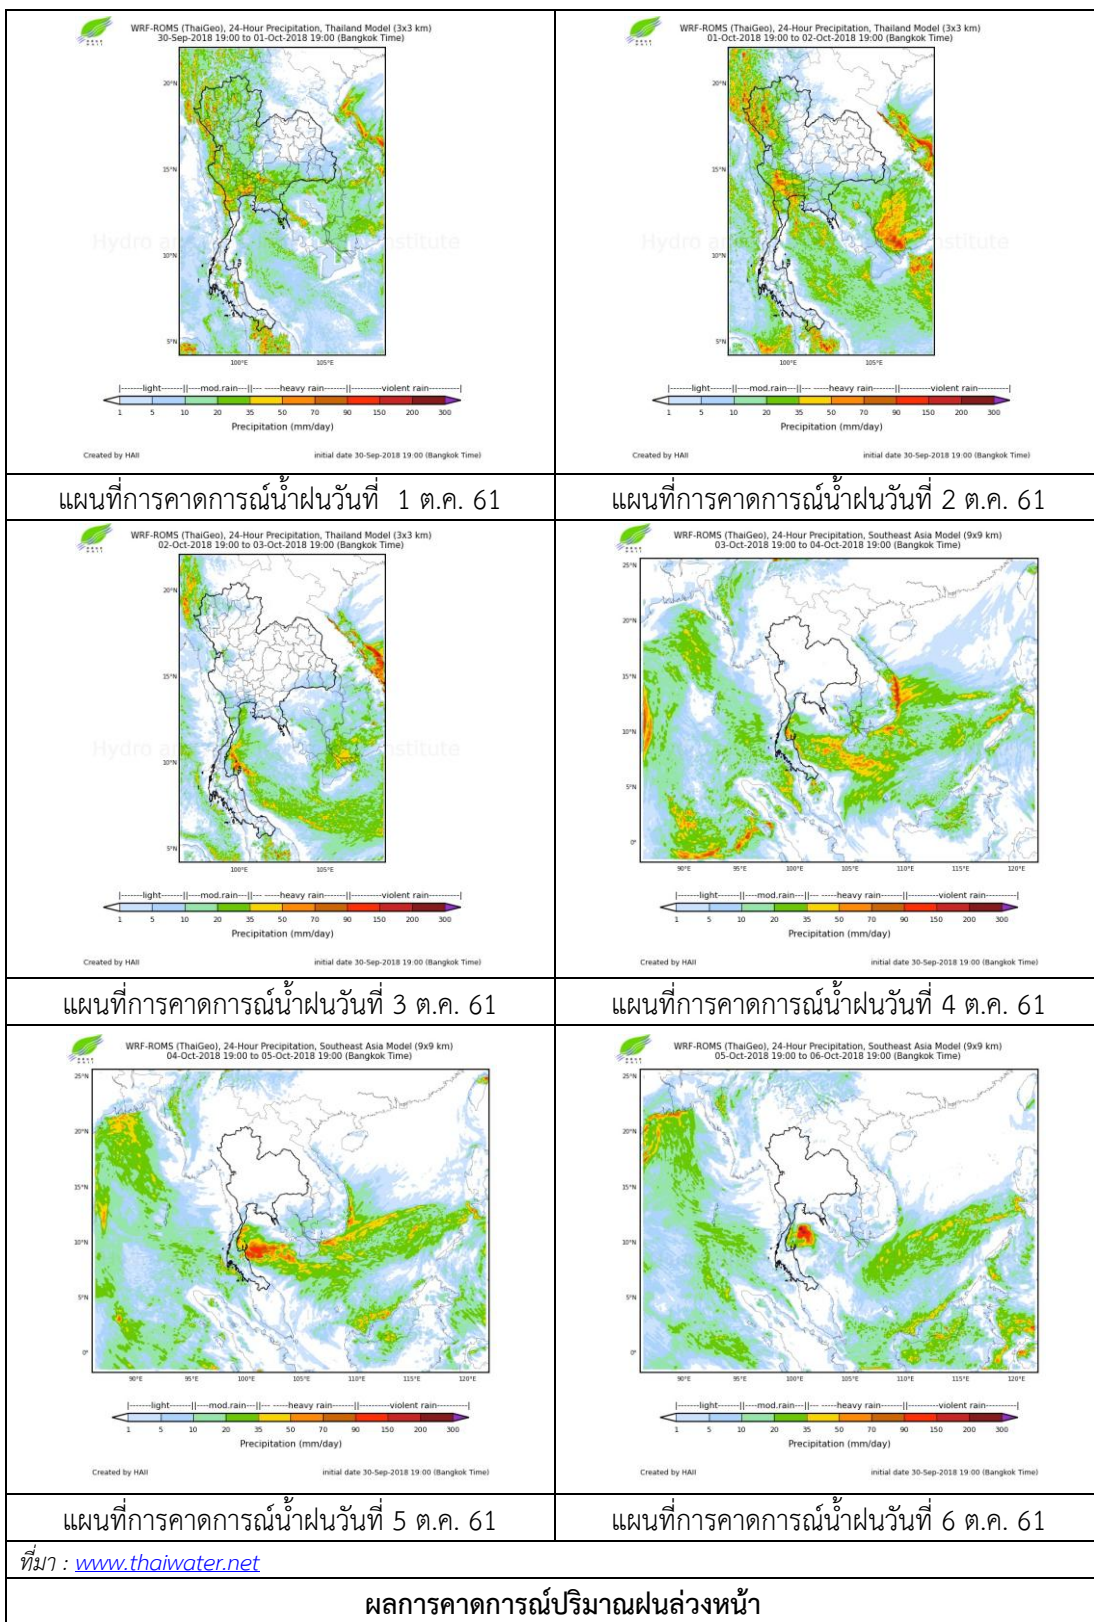
สถานการณ์น้ำฝน

จากข้อมูลสถานการณ์ฝนในพื้นที่ลุ่มน้ำทะเลสาบสงขลาของวันที่ 1 ตุลาคม 2561 จากกรมทรัพยากรน้ำ กรมอุตุนิยมวิทยา กรมชลประทาน และสถาบันสารสนเทศทรัพยากรน้ำและการเกษตร (องค์การมหาชน) พบว่ามีฝนเล็กน้อยถึงปานกลางบางแห่งและตกหนักในบางพื้นที่ บริเวณอำเภอป่าบอน ควนขนุน ตะโหมด และอำเภอศรีบรรพต จังหวัดพัทลุง บริเวณอำเภอรัตนภูมิ คลองหอยโข่ง และอำเภอหาดใหญ่ จังหวัดสงขลา ปริมาณฝน “ฝ” – 62.5 มิลลิเมตร

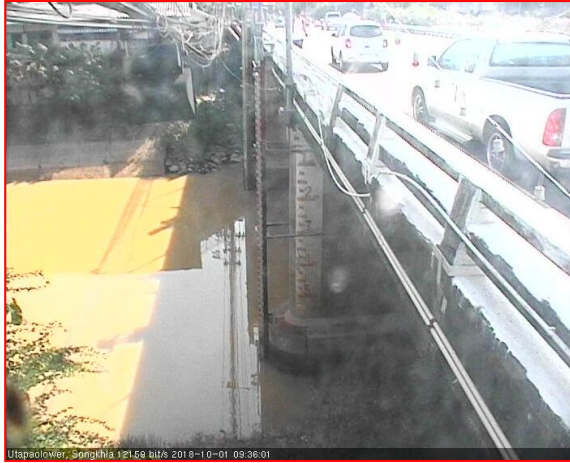
สถานีคลองอู่ตะเภาตอนล่าง - ต.หาดใหญ่ อ.หาดใหญ่ จ.สงขลา
(ลุ่มน้ำทะเลสาบสงขลา)

สถานี	ตำบล	อำเภอ	จังหวัด	ระดับน้ำ วิกฤติ- ม.รทก.	เสาร์	อาทิตย์	จันทร์	แนวโน้ม (เพิ่ม/ ลด)
					29 ก.ย.	30 ก.ย.	1 ต.ค.	
คลองอู่ตะเภาตอนบน	พังงา	สะเดา	สงขลา	18.60	12.41	12.58	12.58	ทรงตัว
คลองอู่ตะเภาตอนล่าง	หาดใหญ่	หาดใหญ่	สงขลา	7.24	0.31	0.93	0.45	ลดลง
คลองรัตภูมิ	กำแพงเพชร	รัตภูมิ	สงขลา	21.38	13.46	13.41	13.37	ลดลง
คลองตะโหมด(ท่าเขียด)	แม่ขรี	ตะโหมด	พัทลุง	26.52	21.98	22.00	22.10	เพิ่มขึ้น
คลองนาท่อม	นาท่อม	เมือง	พัทลุง	27.00	20.82	20.80	20.80	ทรงตัว
คลองท่าแนะ	เขาย่า	ศรีบรรพต	พัทลุง	36.53	34.08	34.07	34.02	ลดลง

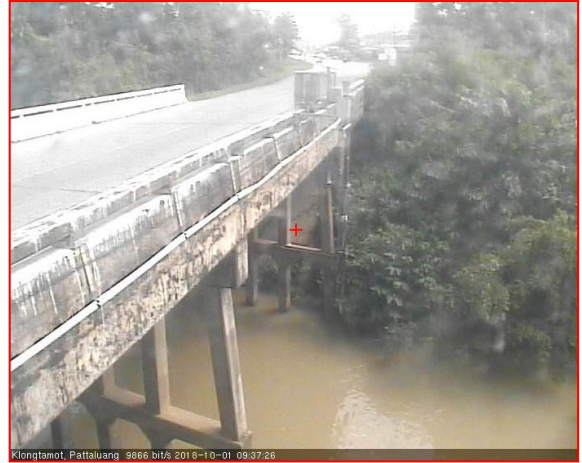
สถานีคลองตะโหมด(ท่าเขียด) - ต.แม่ขรี อ.ตะโหมด จ.พัทลุง
(ลุ่มน้ำทะเลสาบสงขลา)
