รายงานสถานการณ์น้ำลุ่มน้ำทะเลสาบสงขลา

วันที่ 22 พฤศจิกายน 2561

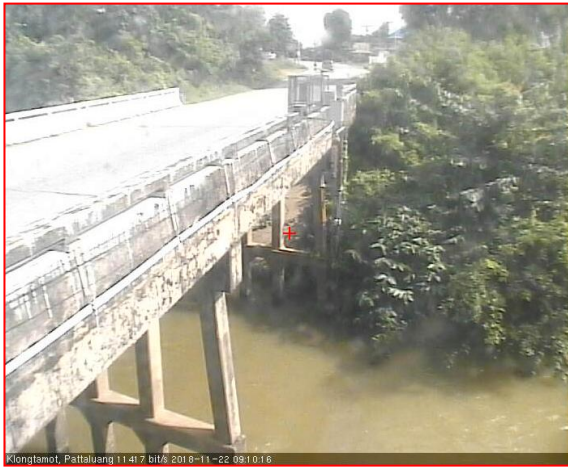
สถานีคลองตะหมัด(ท่าเขียด) – ต.แม่ขรี อ.ตะโหมด จ.พัทลุง
(ลุ่มน้ำทะเลสาบสงขลา)

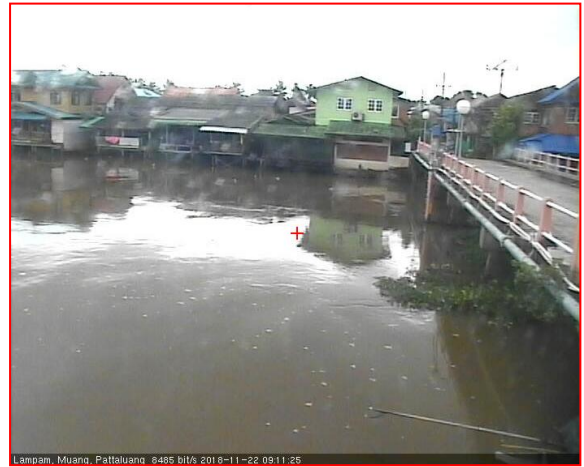
สถานีลำป่า – ต.ลำป่า อ.เมือง จ.พัทลุง
(ลุ่มน้ำทะเลสาบสงขลา)
