รายงานสถานการณ์น้ำลุ่มน้ำทะเลสาบสงขลา

วันที่ 5 ตุลาคม 2561

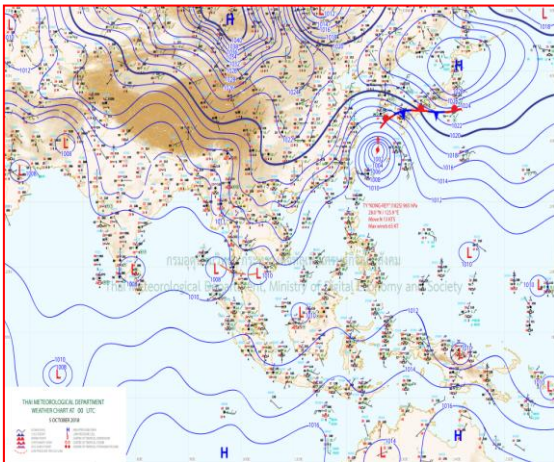
แผนที่อากาศ วันที่ 5 ต.ค. 2561 เวลา 07.00 น.

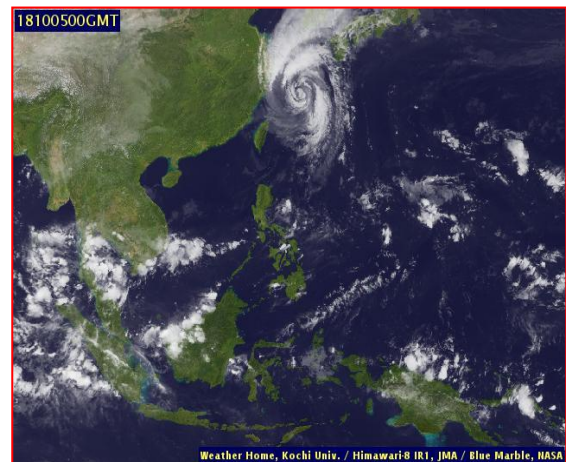
ภาพถ่ายจากดาวเทียม วันที่ 5 ต.ค. 2561

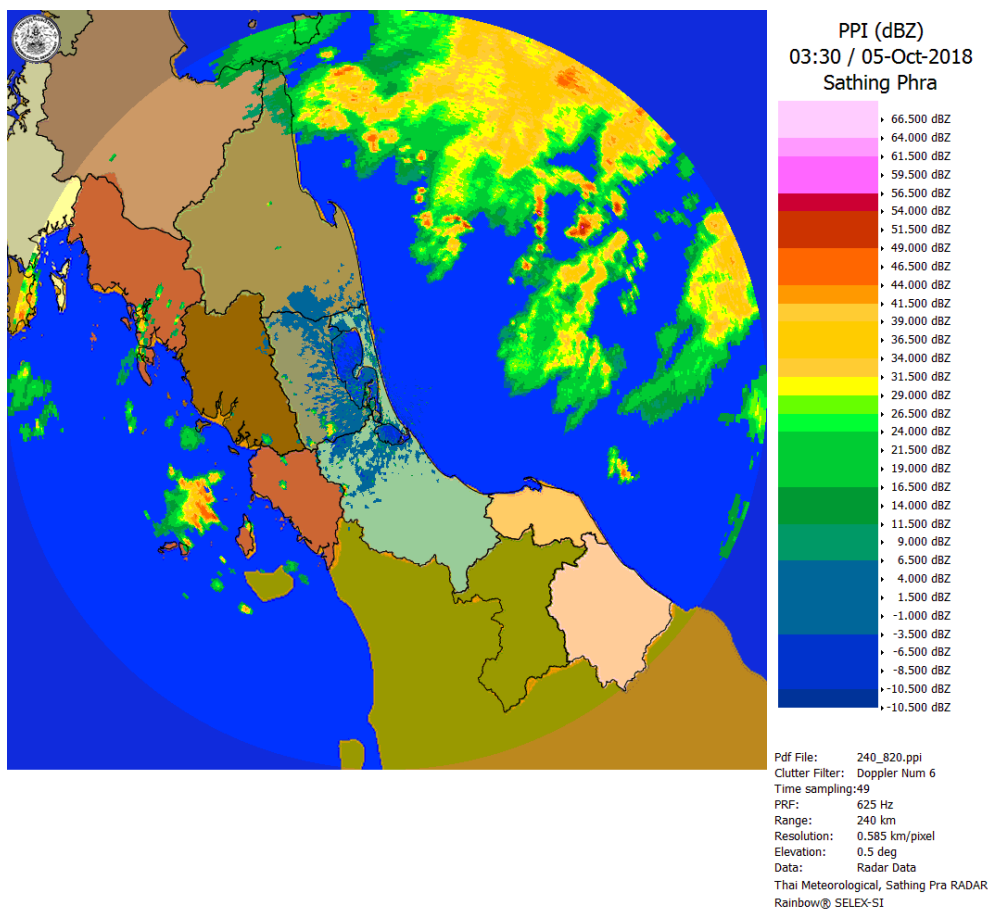
ภาพเรดาร์ตรวจอากาศ “สทิงพระ” ณ วันที่ 5 ตุลาคม 2561 (ที่มา : กรมอุตุนิยมวิทยา)

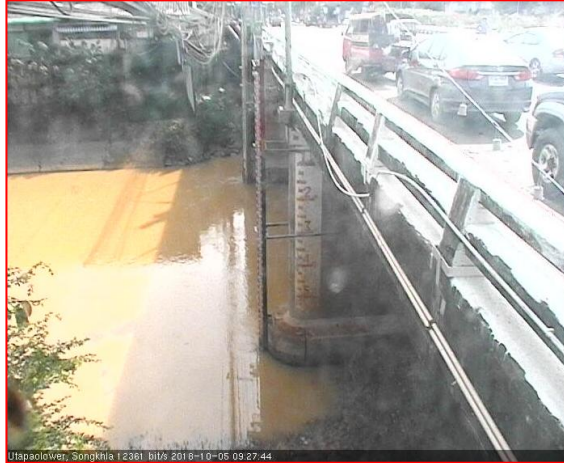
สถานีคลองอู่ตะเภาตอนล่าง - ต.หาดใหญ่ อ.หาดใหญ่ จ.สงขลา
(ลุ่มน้ำทะเลสาบสงขลา)

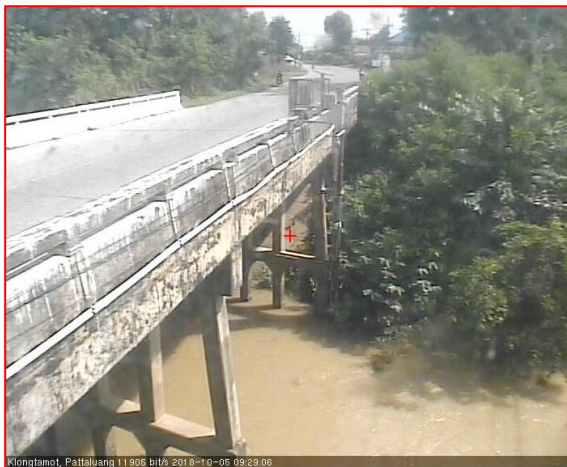
สถานีคลองตะโหมด(ท่าเขียด) - ต.แม่ขรี อ.ตะโหมด จ.พัทลุง
(ลุ่มน้ำทะเลสาบสงขลา)

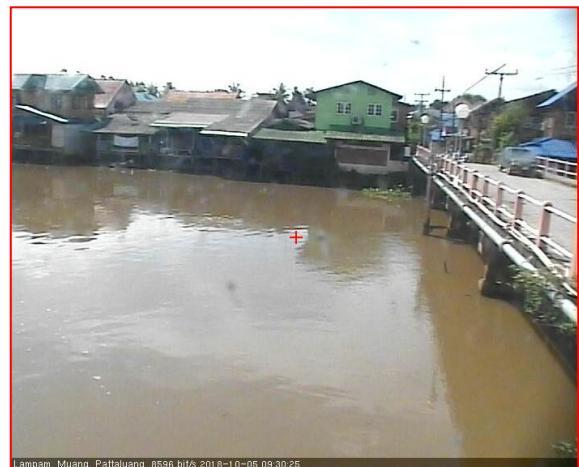
สถานีลำป่า - ต.ลำป่า อ.เมือง จ.พัทลุง
(ลุ่มน้ำทะเลสาบสงขลา)
