การฟื้นฟูศาลากลางหนเพื่อการท่องเที่ยวของคาบสมุทรสทิงพระ
The Rehabilitation of Local Pavilion (Salaklanghon)
for Tourism in Sathingphra Peninsula

A Thesis Submitted in Partial Fulfillment of the Requirements for the
Degree of Doctor of Philosophy in Environmental Management
Prince of Songkla University

Thesis Title	The Rehabilitation of Local Pavilion (Salaklanghon) for Tourism in Sathingphra Peninsula
Author	Mr.Karn Phiancharoen
Major Program	Environmental Management
Academic Year	2019

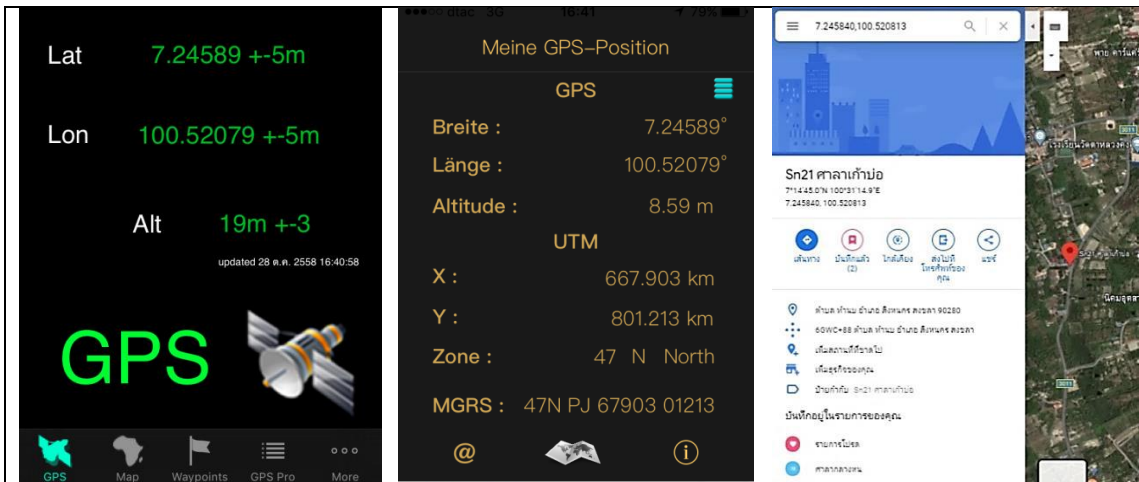
ทั้งนี้ในการตรวจสอบความสมบูรณ์ถูกต้องของแผนที่ศาลากลางหน ผู้วิจัยมีการทดสอบกรอกพิกัดค้นหาในแอปพลิเคชัน “Google Maps” ทุกศาลา เพื่อยืนยันว่าพิกัดดังกล่าวอยู่ในพื้นที่ศึกษา พร้อมทั้งเปรียบเทียบตำแหน่งกับแผนที่ภาพถ่าย ซึ่งผู้วิจัยได้บันทึกภาพผ่านสมาร์ตโฟน (Smart Phone) ระบบ iOS ของบริษัท Apple ทำให้ได้แผนที่ภาพถ่ายที่แสดงจุดที่บันทึกภาพโดยอัตโนมัติตามความเป็นจริง และไม่สามารถแก้ไขหรือเปลี่ยนแปลงภาพในพิกัดที่แสดงได้ จึงทำให้ผู้วิจัยมีเครื่องมือในการตรวจสอบความถูกต้องของข้อมูลได้ละเอียดแม่นยำมากยิ่งขึ้น

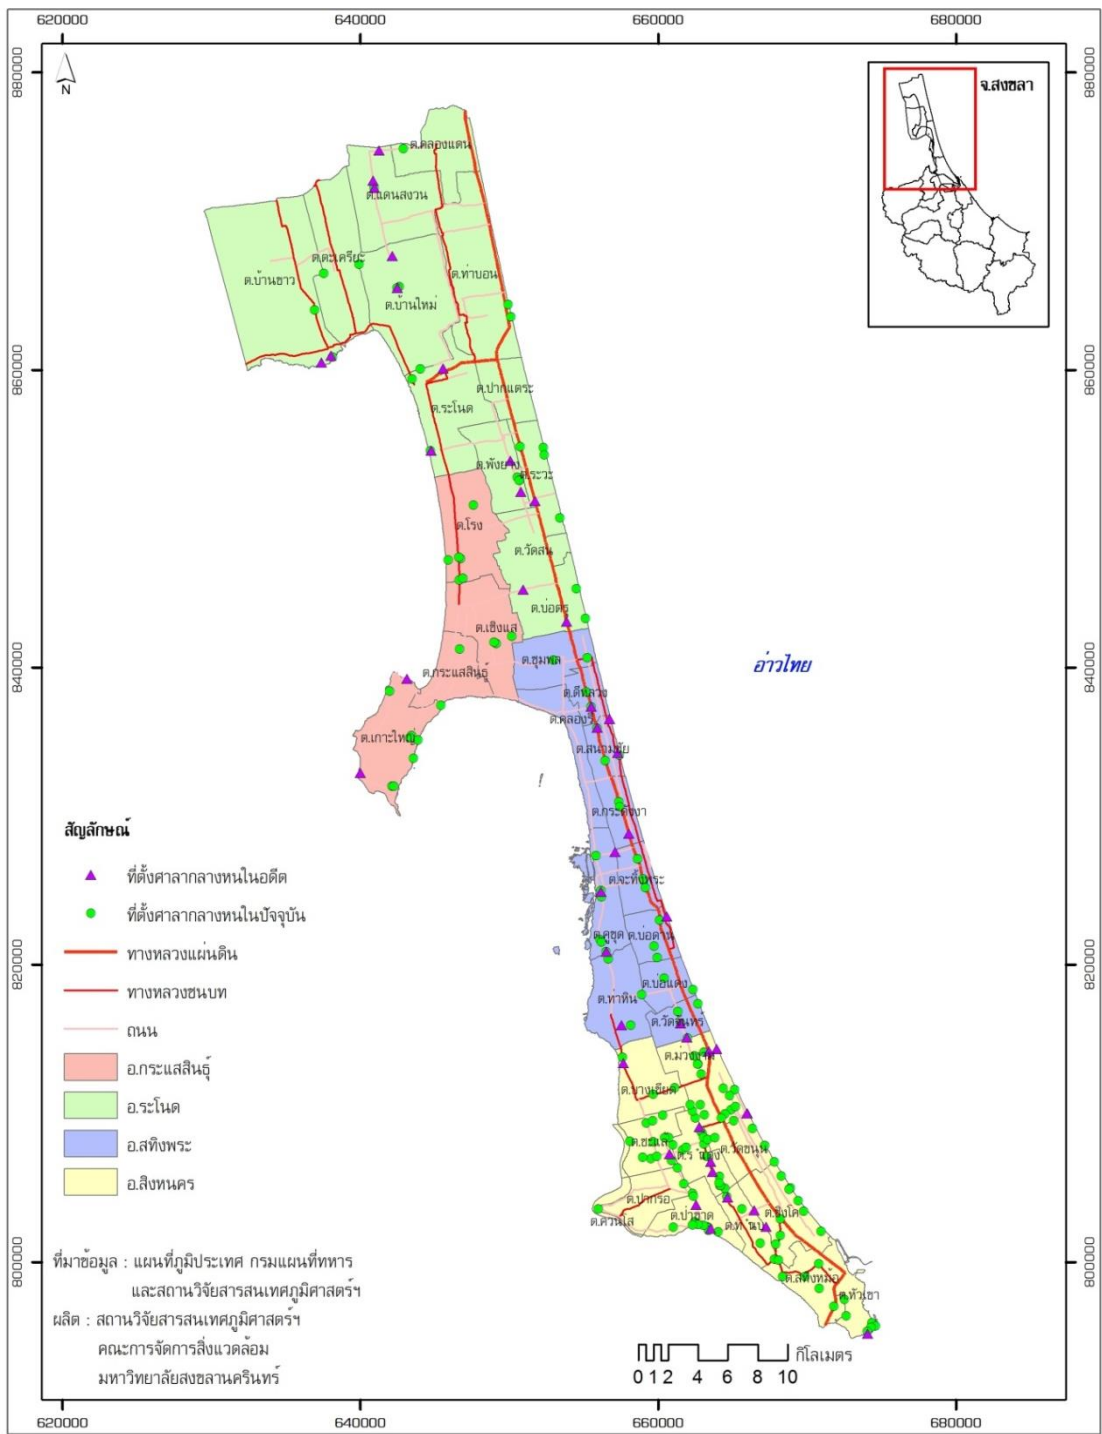
ภาพที่ 4.1 ศาลากลางหนในคาบสมุทรสทิงพระ

1) **สถานที่ตั้งของศาลากลางหนตามพิกัดภูมิศาสตร์** การแสดงสถานที่ตั้งของศาลากลางหนตามพิกัดภูมิศาสตร์ในแผนที่ทำให้ทราบว่าศาลากลางหนตั้งอยู่ที่ใดในขอบเขตพื้นที่ของคาบสมุทรสิงพระ มีการกระจุกหรือกระจายตัวอย่างไร และสามารถสะท้อนการเชื่อมโยงกับเส้นทางคมนาคมหรือชุมชนต่างๆ ได้ ผลการศึกษาทำให้ได้แผนที่ศาลากลางหนในคาบสมุทรสิงพระในมาตราส่วนต่างๆ ตามขนาดกระดาษมาตรฐานคือ ขนาด A0 (กว้าง 33.11 นิ้ว ยาว 46.81 นิ้ว) ขนาด A1 (กว้าง 23.39 นิ้ว ยาว 33.11 นิ้ว) ขนาด A2 (กว้าง 16.54 นิ้ว ยาว 23.39 นิ้ว) A3 (กว้าง 11.69 นิ้ว ยาว 16.54 นิ้ว) และ A4 (กว้าง 8.27 นิ้ว ยาว 11.69 นิ้ว) เพื่อสามารถเลือกขนาดไปใช้ตามลักษณะงานของหน่วยงาน องค์กร หรือผู้ที่เกี่ยวข้องอย่างเหมาะสม โดยในแผนที่ระบุที่ตั้งของศาลากลางหนเป็นสัญลักษณ์ทั้งศาลากลางหนในปัจจุบันและศาลากลางหนในอดีต ระบุขอบเขตพื้นที่ระดับอำเภอ ระดับตำบล ระบุแนวเส้นทางสัญจรที่เป็นถนน ทางหลวงชนบท และทางหลวงแผ่นดิน ตามมาตรฐานการทำแผนที่ ซึ่งนอกจากจัดทำแผนที่ศาลากลางหนรวมทั้งคาบสมุทรสิงพระแล้ว ผู้วิจัยจัดทำแผนที่ศาลากลางหนเฉพาะรายอำเภอทั้ง 4 อำเภอ คือ ศาลากลางหนในอำเภอระนอง ศาลากลางหนในอำเภอกระเสสินธุ์ ศาลากลางหนในอำเภอสทิงพระ และศาลากลางหนในอำเภอลิงหนคร ดังรายละเอียดตามแผนที่ในภาพที่ 4.1-4.5

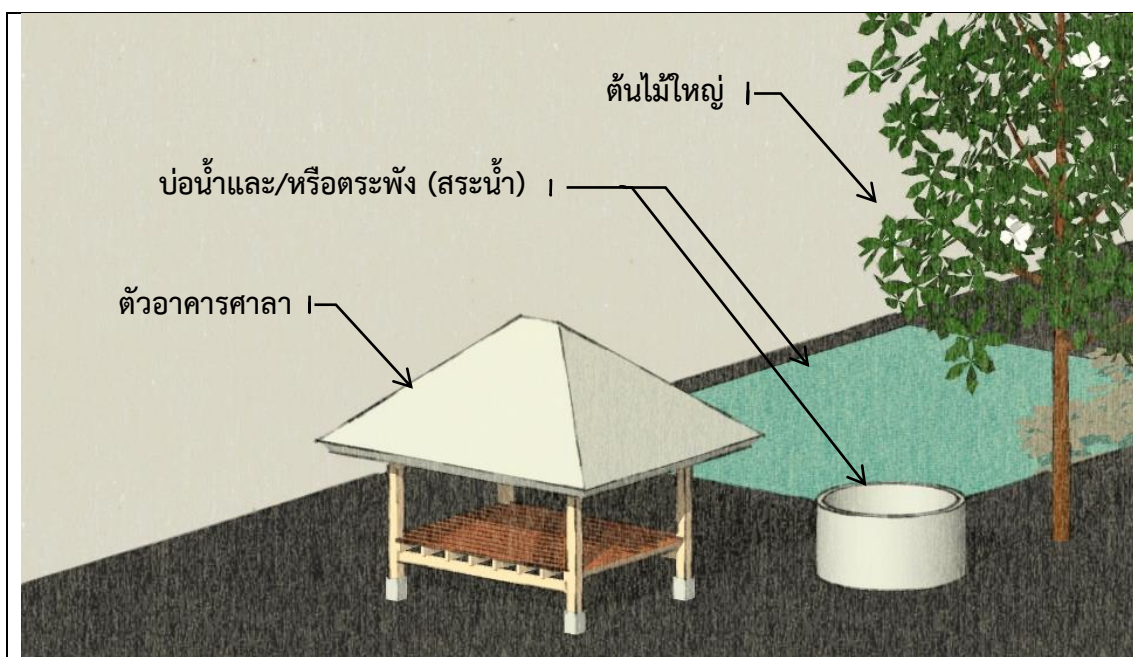
ภาพที่ 4.8 องค์ประกอบโดยทั่วไปของศาลากลางหนในคาบสมุทรสทิงพระ

ลักษณะรูปทรงของตัวอาคารศาลากลางหนจะมีความแตกต่างกันตามขนาดและทรงหลังคา โดยพบศาลาที่มีขนาดเล็กที่สุดขนาด 4 เสา ส่วนที่มีขนาดทั่วไปคือ 9-12 เสา และขนาดใหญ่ที่สุดที่พบ 1 หลังคือศาลาหน้าวัดประดู่ ซึ่งมีถึง 30 เสา ส่วนทรงหลังคาที่พบจะเป็นทรงจั่วและปั้นหยา ซึ่งจะมีลักษณะรายละเอียดแตกต่างกันไปบ้าง เช่น บางหลังมีชายคาต่อยื่นยาวในบางด้าน บางหลังทำกันสาดด้านหน้าจั่วหรือที่เรียกว่า “ปีกนก” บางหลังเป็นทรงปั้นหยา 2 ชั้น เป็นต้น

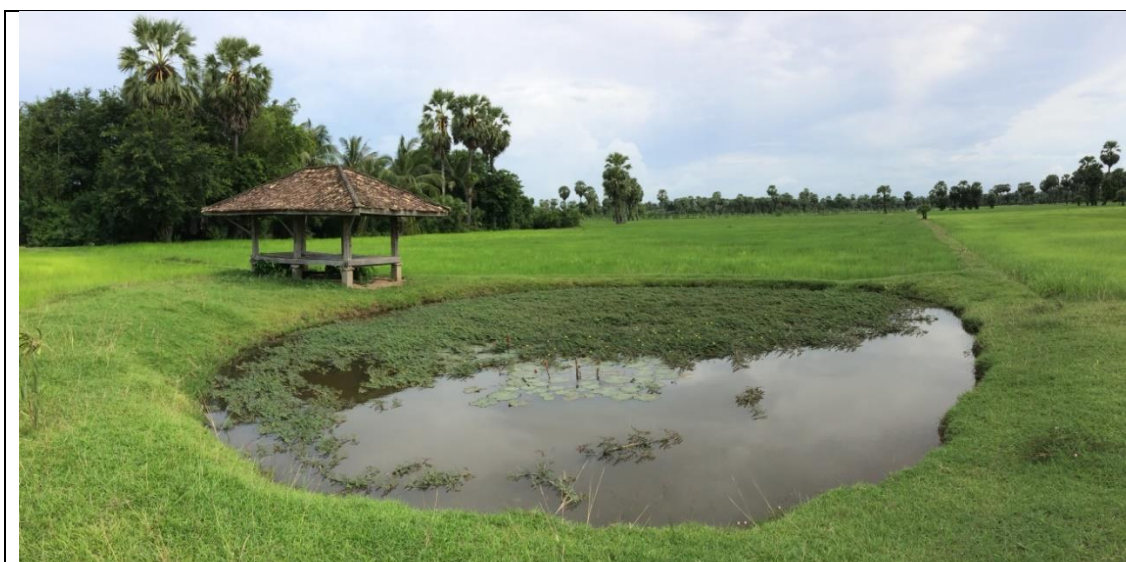
ภาพที่ 4.13 ลักษณะศาลากลางหนโครงสร้างไม้ที่มีสภาพสมบูรณ์

ศาลากลางทุ่งบ้านหนองวา ตำบลชะแล้ อำเภอสิงหนคร
เป็นศาลายกพื้นขนาดเล็กที่อยู่กลางนา มีลักษณะเดิมเหมือนแรกสร้าง

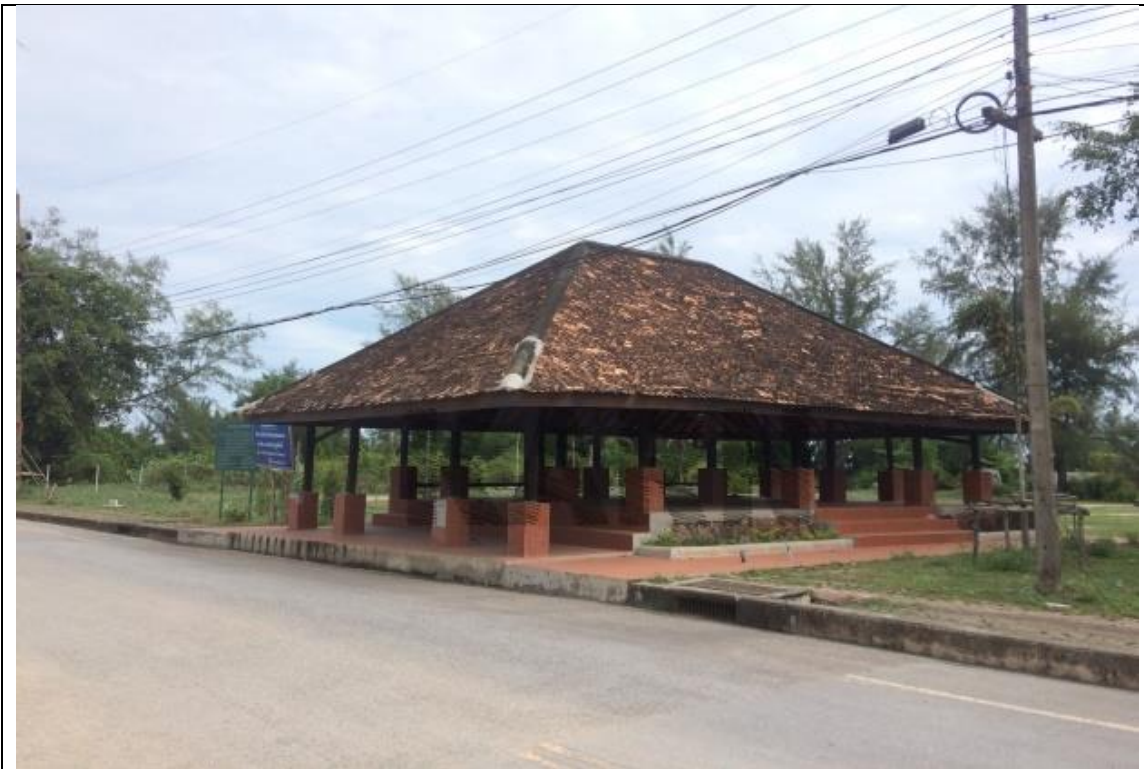
ศาลาทิดเปี้ย ตำบลชิงโค อำเภอสิงหนคร เป็นศาลาพื้นคอนกรีตขนาดใหญ่อยู่ริมทะเลฝั่งอ่าวไทย
ได้รับการซ่อมแซมเมื่อ พ.ศ.2561 ในลักษณะรูปแบบเดิม

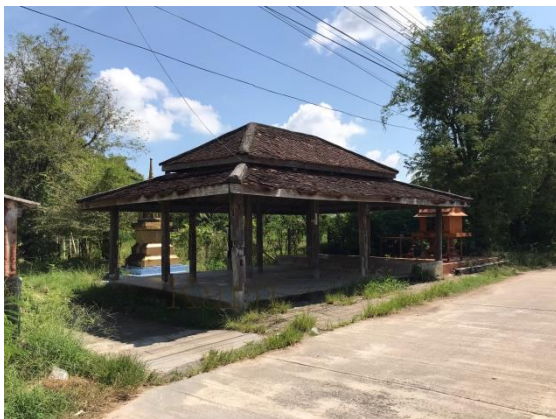
ศาลาดอนเจดีย์ ตำบลคูขุด อำเภอสทิงพระ
เป็นศาลาพื้นคอนกรีตขนาดใหญ่อยู่ในย่านชุมชน
มีหลังคาทรงปั้นหยา 2 ชั้น

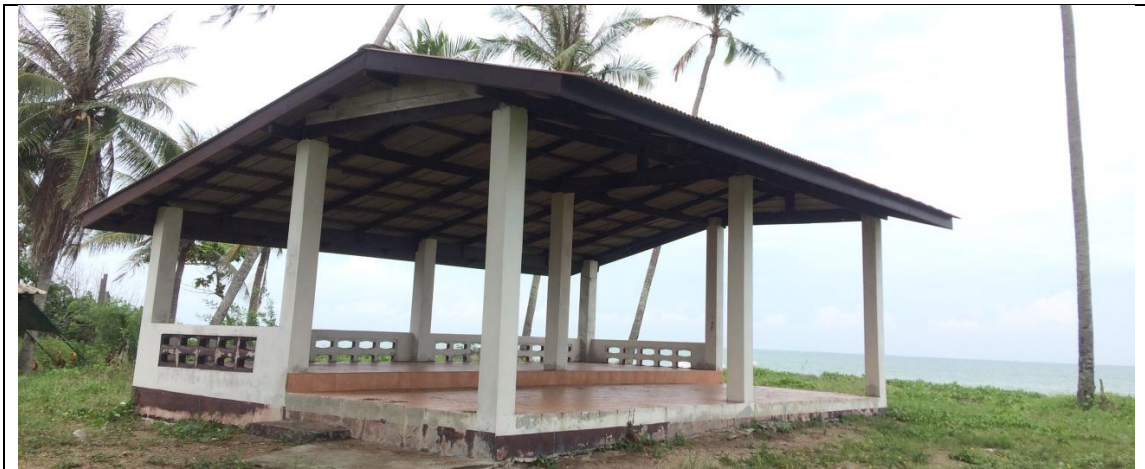
ศาลาวัดท่าบอน ตำบลท่าบอน อำเภอระโนด ได้รับการฟื้นฟูจากเดิมที่เป็นเสาไม้วางบนดินเสา (ต่อม่อ) ยกพื้นไม้ 2 ระดับ เป็นโครงสร้างคอนกรีตเสริมเหล็ก

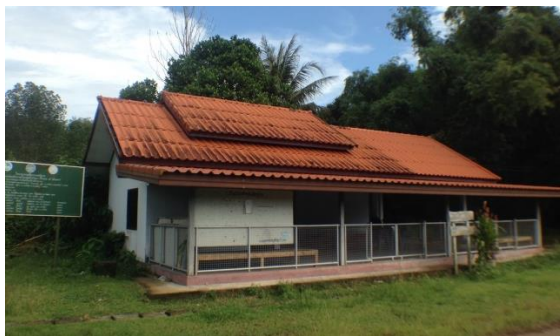
ศาลาเกษตรกร ตำบลเกาะใหญ่ อำเภอกระเสสินธุ์ สร้างขึ้นใหม่ทดแทนหลังเดิมเป็นโครงสร้างไม้ ขนาดเล็ก เป็นอาคารคอนกรีตเสริมเหล็ก

ส่วนศาลากลางหนที่มีลักษณะเปลี่ยนแปลงไปจากเดิมพบว่า มีลักษณะโครงสร้างเป็นคอนกรีตเสริมเหล็ก โดยมักเป็นศาลาที่สร้างขึ้นใหม่เพื่อทดแทนหลังเดิมที่เป็นโครงสร้างไม้มาก่อน หรือเป็นศาลาที่มีการซ่อมแซม ปรับเปลี่ยนจากหลังเดิมที่เคยเป็นโครงสร้างไม้ ลักษณะของศาลามีส่วนโครงสร้างฐานและพื้นของศาลากลางหนเป็นคอนกรีต เช่น เปลี่ยนโครงสร้างจากเสาไม้ที่ตั้งอยู่บนดินเสาคอนกรีตโดยไม่มีโครงสร้างใต้ดินมาเป็นเสาคอนกรีตที่มีฐานรากในดิน เปลี่ยนพื้นโรงศาลาจากแผ่นพื้นไม้ที่ตืดติดกัน หรือบางหลังมีการเว้นร่องระหว่างไม้พื้นเป็นช่องโล่งประมาณ 1 เซนติเมตร โดยมีโครงสร้างคานไม้และตงไม้ มาเป็นพื้นคอนกรีตโครงสร้างคานคอนกรีตเสริมเหล็กที่มีวัสดุผิวหน้าเป็นการขัดมันบ้าง ปูกระเบื้องเซรามิคบ้าง แล้วแต่งบประมาณในการซ่อมแซม ส่วนโครงสร้างส่วนหลังคามีทั้งที่ใช้โครงสร้างไม้เหมือนเดิม ที่เปลี่ยนเป็นคานคอนกรีต และที่เปลี่ยนเป็นโครงสร้างเหล็ก ส่วนวัสดุมุงหลังคาเปลี่ยนจากกระเบื้องดินเผาเป็นกระเบื้องหลังคาซีเมนต์ และมีบางหลังเท่านั้นที่ใช้กระเบื้องหลังคาเหล็กกริดลอน

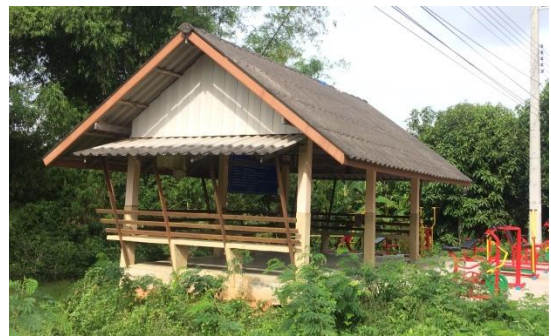
ศาลาบ้านคลองฉนวน ตำบลชุมพล อำเภอ สทิงพระ ได้รับการฟื้นฟูจากเสาไม้วางบนดินเสา ยกพื้นไม้ เป็นโครงสร้างคอนกรีตเสริมเหล็ก

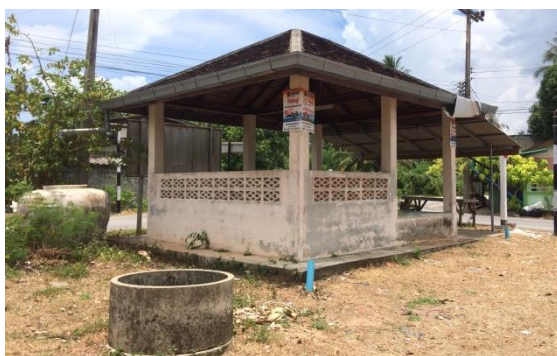
ศาลาบ่อสี่ก๊ก ตำบลท่าบอ อำเภอสิงหนคร ได้รับการฟื้นฟูจากเดิมเป็นเสาไม้วางบนดินเสา (ต่อม่อ) ยกพื้นไม้ 2 ระดับเป็นโครงสร้างคอนกรีตเสริมเหล็ก

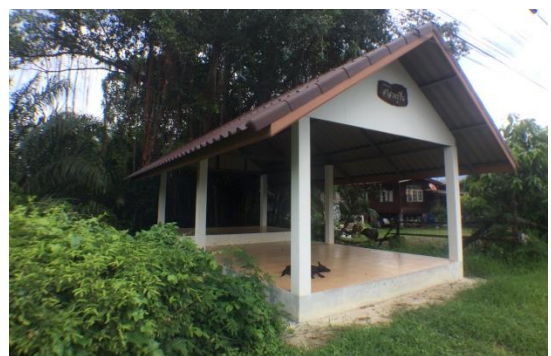
ศาลาครุฑ ตำบลรำแดง อำเภอสิงหนคร ได้รับการฟื้นฟูจากเสาไม้วางบนดินเสา (ต่อม่อ) ยกพื้นไม้ 2 ระดับ เป็นโครงสร้างคอนกรีตเสริมเหล็ก

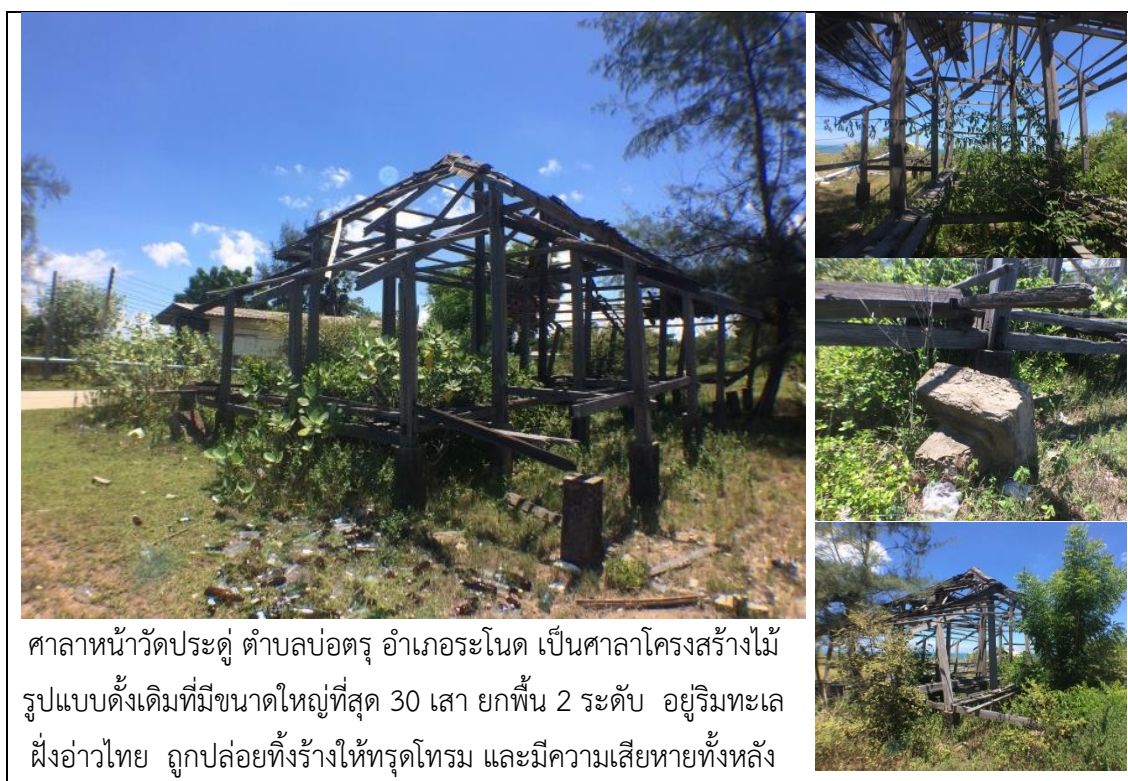
ภาพที่ 4.16 ลักษณะศาลากลางหนโครงสร้างไม้ที่มีสภาพทรุดโทรม

ส่วนศาลากลางหนในปัจจุบันที่มีสภาพทรุดโทรมจำนวน 35 หลัง มีส่วนประกอบ โครงสร้างและองค์ประกอบของอาคารชำรุดเสียหาย หากจะใช้ประโยชน์ได้อย่างปลอดภัยต้องมีการ ซ่อมแซมและบำรุงรักษาให้อยู่ในสภาพสมบูรณ์ โดยศาลาที่มีสภาพทรุดโทรมเหล่านี้เป็นศาลา โครงสร้างไม้ เช่น ศาลารวมมิตร ตำบลแดนสงวน ศาลาหน้าวัดประดู่ ตำบลบ่อตรู ศาลาร่วมใจบ้าน มหาคาร ตำบลระโนด อำเภอระโนด ศาลาแดง ตำบลคูชูด ศาลาหัวไม้ไผ่ ตำบลท่าหิน ศาลาอ่าน หนังสือพิมพ์หมู่ 5 ตำบลบ่อदान อำเภอสทิงพระ ศาลากลางทุ่งบ้านบ่อเตี้ย ตำบลม่วงงาม ศาลาหน้า วัดป่าขวาง ตำบลรำแดง ศาลาสองหน่วย ตำบลสทิงหม้อ อำเภอสิงหนคร เป็นต้น ส่วนที่เป็นศาลา โครงสร้างคอนกรีตเสริมเหล็ก เช่น ศาลาพังดู่ ตำบลกระดังงา ศาลาชายคู ตำบลจะทิ้งพระ ศาลา พังไทร ตำบลสนามชัย ศาลาปากคลองชะแล้ ตำบลชะแล้ ศาลาตาแฉ็กยายเพียร ตำบลป่าขาด ศาลาลุงกลวง ตำบลหัวเขา อำเภอสิงหนคร เป็นต้น

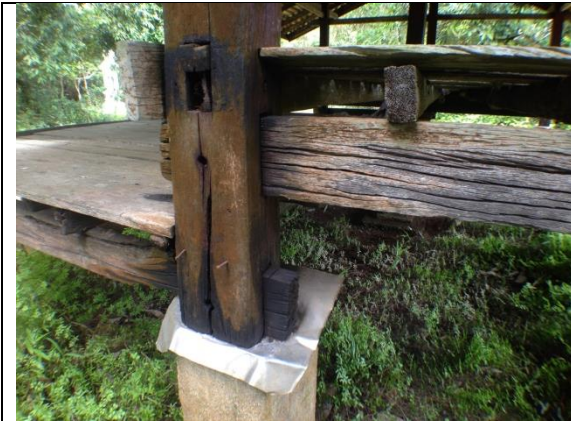
ลักษณะการเข้าไม้ เสาคาน ศาลาเปลวจิ้งจาย
ตำบลชะแล้ อำเภอสิงหนคร ที่ไม้ใช้ตะปู

รายละเอียดด้านวัสดุประกอบอาคารของศาลากลางหนที่พบในปัจจุบันจะมีทั้งที่เป็นลักษณะเดิมและที่มีการเปลี่ยนแปลงไปจากเดิม โดยศาลากลางหนที่มีคงรูปแบบเดิมมักมีการซ่อมแซมหรือเปลี่ยนแปลงส่วนประกอบและวัสดุอาคารบางส่วนไปบ้าง เช่น การเปลี่ยนชนิดของไม้ที่เคยเป็นไม้ทองถิ่นในบริเวณเสา จันทัน หรือแปางขึ้นบางส่วนที่ผุพังหรือปลวกกินไปเป็นไม้แปรรูปชนิดอื่นที่มีขายในท้องตลาด และสะดวกในการทำงานมากยิ่งขึ้น โดยศาลากลางหนที่มีลักษณะเดิมนี้อาจสามารถสะท้อนให้เห็นถึงการใช้ทรัพยากรธรรมชาติในพื้นที่ ตลอดจนเทคนิคในการก่อสร้างของชาวบ้านได้เป็นอย่างดีซึ่งผู้วิจัยพบว่า ลักษณะของศาลากลางหนจะสอดคล้องกับการใช้เป็นที่สาธารณประโยชน์ โดยจะเป็นอาคารปล่อยโล่งโล่ง ยกพื้นมีใต้ถุนเตี้ย พื้นของศาลากลางหนอาจมีการยกระดับเป็น 2 ระดับบ้าง 3 ระดับบ้าง โดยมีผนังกันเป็นบางส่วน ส่วนหลังคามีทั้งทรงจั่วและปั้นหยา วัสดุมุงหลังคามีทั้งกระเบื้องดินเผา กระเบื้องซีเมนต์ และสีกะสี ใช้วัสดุโครงสร้างเป็นไม้ โดยศาลากลางหนที่มีโครงสร้างเป็นไม้มักใช้ไม้จากต้นตาล ชาวบ้านเรียกว่า “ไม้หนอด” ซึ่งเป็นไม้ที่มีอยู่โดยทั่วไปในคาบสมุทรสทิงพระ วิธีการก่อสร้างศาลากลางหนจะมีความแตกต่างกันไป บางหลังมีการเข้าไม้แบบต่างๆ โดยใช้ตะปูหรือนอตสกรูเป็นตัวยึดโครงสร้างส่วนต่างๆ ไว้ด้วยกัน ซึ่งเป็นวิธีการก่อสร้างที่นิยมทำกันในปัจจุบัน แต่บางหลังใช้วิธีการเข้าไม้โดยการบากไม้หรือเจาะไม้แล้วใส่สลักหรือเดือยที่ทำด้วยไม้แทนตะปูหรือนอตสกรู ซึ่งเป็นเทคนิควิธีการก่อสร้างของชาวบ้านในอดีต

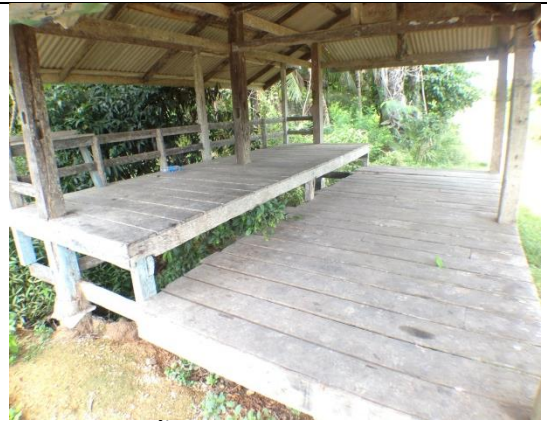
ลักษณะพื้นศาลาปากช่อง ตำบลชะแล้
อำเภอสิงหนคร เป็นพื้นไม้ ยก 2 ระดับ

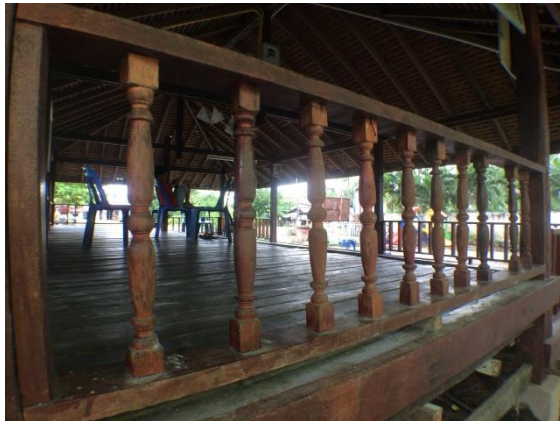
ลักษณะราวกันตกศาลาบ้านยางงาม ตำบลชิงโค
อำเภอสิงหนคร เป็นไม้กลึง

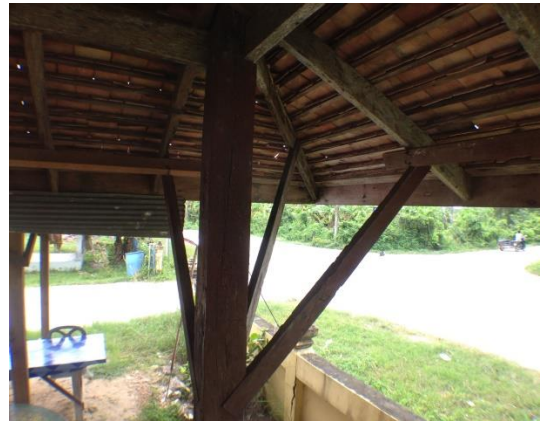
ลักษณะค้ำยันศาลาหน้าวัดจันทร์ ตำบล
วัดจันทร์ อำเภอสทิงพระ เป็นไม้ 3 ขา

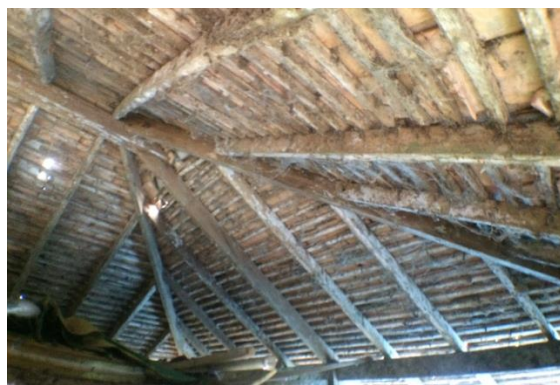
ลักษณะโครงสร้างหลังคาทรงปั้นหยา
ศาลาชายเหมือง ตำบลชะแล้ อำเภอสิงหนคร
ใช้ไม้ตาล ซึ่งเป็นไม้ในท้องถิ่น

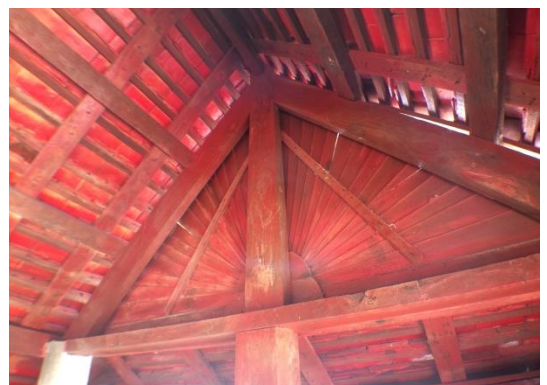
ลักษณะโครงสร้างหลังคาทรงจั่วศาลาแก้วบ่อ
ตำบลชิงโค อำเภอสิงหนคร ได้รับการฟื้นฟูเมื่อ
พ.ศ.2561 เป็นไม้ ทาสี ตามลักษณะเดิม

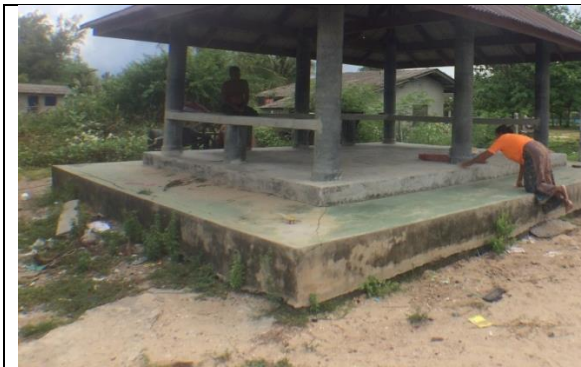
ลักษณะฐานศาลาพังช้างตาย ตำบลบ่อแดง
อำเภอสังขละบุรี ที่ยกสูงแต่เป็นคอนกรีตเสริมเหล็ก
พื้นระดับเดียว และทำที่นั่งแบบศาลารอรถ

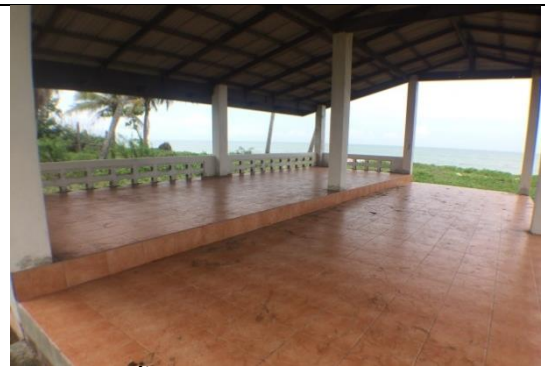
ลักษณะพื้นศาลาวัดท่าบอน ตำบลท่าบอน
อำเภอระโนด 2 ชั้น เปลี่ยนแปลงจากพื้นไม้
เป็นพื้นคอนกรีตเสริมเหล็ก ปูกระเบื้องเซรามิก

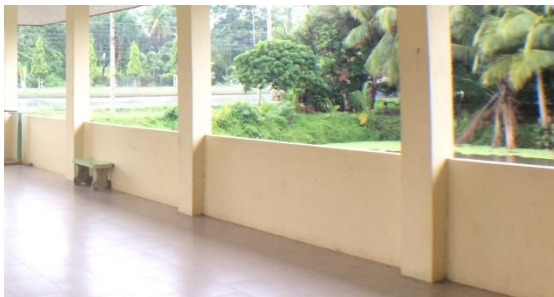
ลักษณะผนังกันตึกศาลาพังไทร
ตำบลสนามไชย อำเภอสังขละบุรี เปลี่ยนแปลงจาก
ราวไม้ในอดีตเป็นก่ออิฐฉาบปูนเรียบ ทาสี

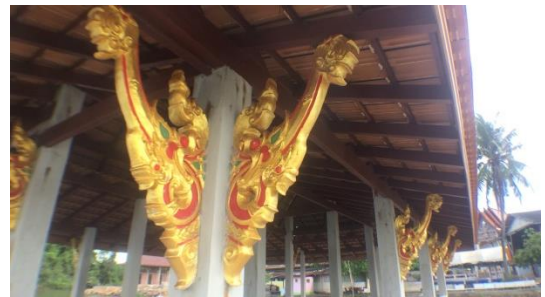
ลักษณะค้ำยันศาลาจันทร์การสำราญราษฎร์
(ท่าหน้า) ตำบลป่าขาด อำเภอสิงหนคร ทำเป็น
ลายปูนปั้นแบบสถาปัตยกรรมประเพณี

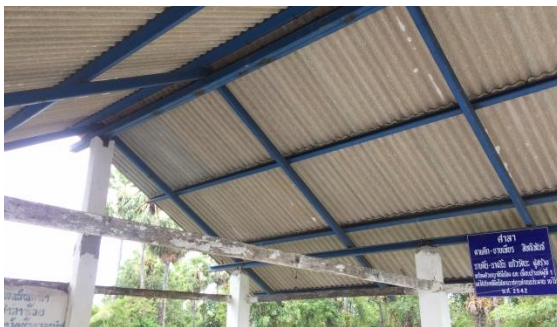
ลักษณะโครงสร้างหลังคาทรงจั่ว ศาลา
ตาแค้กยายเพียร ตำบลป่าขาด อำเภอสิงหนคร
มือไก่ จันทัน และแปเป็นเหล็ก

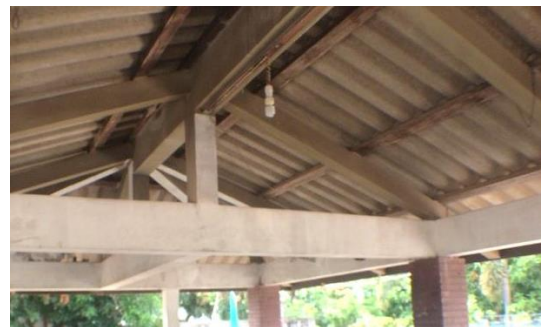
ลักษณะโครงสร้างหลังคาทรงจั่ว ศาลา
เรือบ้านแหลมสน ตำบลหัวเขา อำเภอสิงหนคร
เป็น คอนกรีตเสริมเหล็ก ทั้งคาน ออกไก่ จันทัน

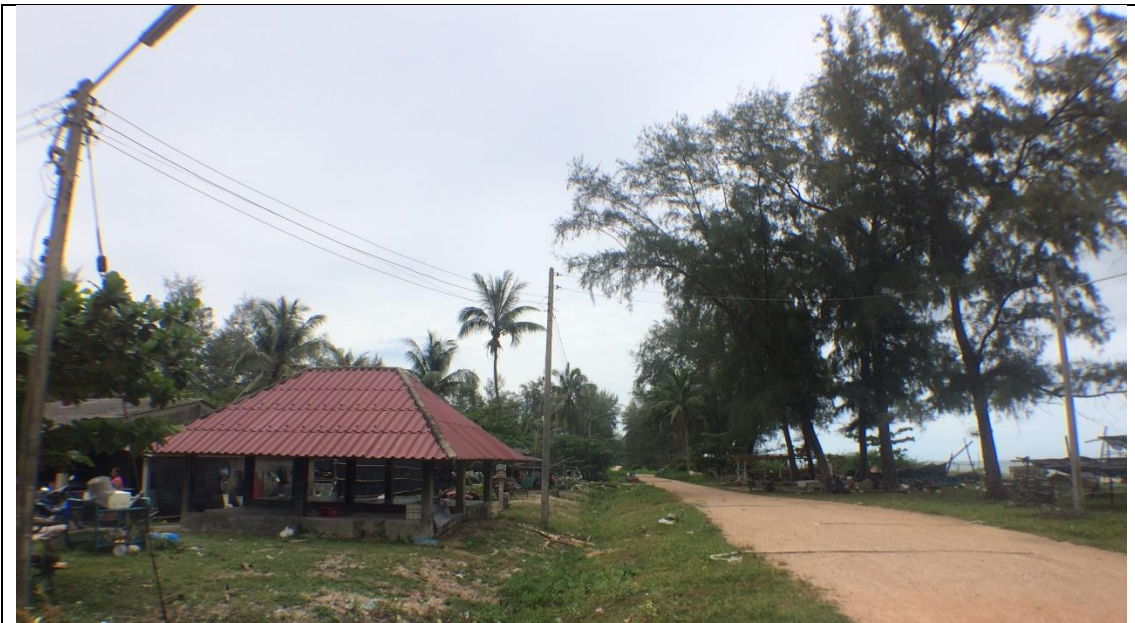
ศาลาป่าปริก ตำบลวัดจันทร์ อำเภอสทิงพระ ตั้งอยู่ถนนเรียบชายทะเล
ได้รับการซ่อมแซมเปลี่ยนหลังคาจากกระเบื้องดินเผาเป็นกระเบื้องซีเมนต์

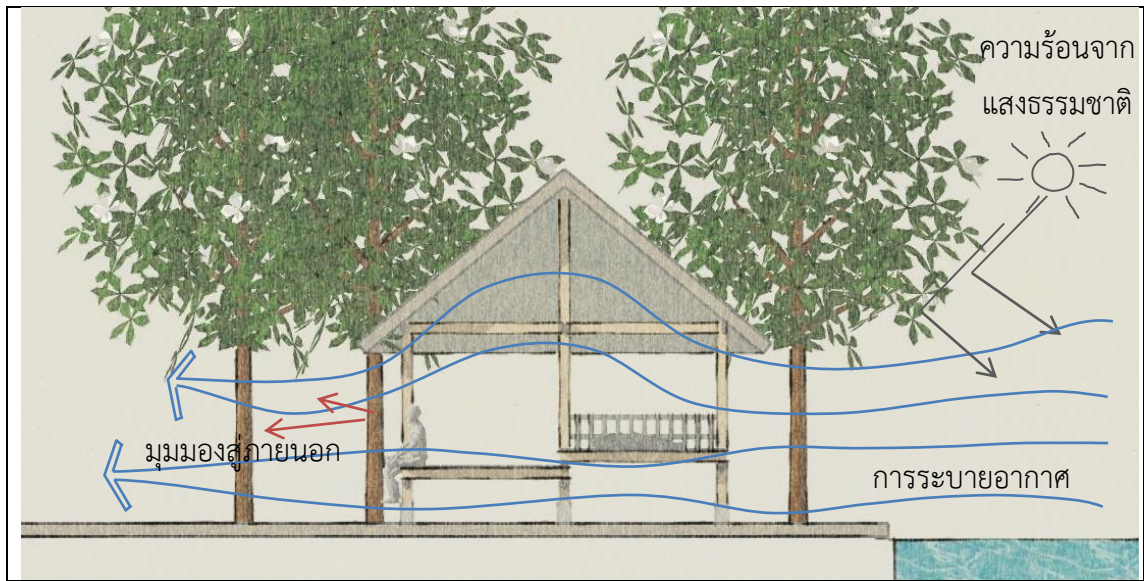
ภาพที่ 4.43 ลักษณะความสัมพันธ์ในเชิงพื้นที่ว่างระหว่างภายในและภายนอก การระบายอากาศ การป้องกันความร้อน และมุมมองจากภายในสู่ภายนอกของศาลากลางหน

คุณค่าดังกล่าวแสดงให้เห็นถึงองค์ประกอบที่เป็นพื้นที่ว่างภายนอก ภูมิทัศน์และสถาปัตยกรรมของศาลากลางหนมีความสัมพันธ์ต่อเนื่องกันอย่างเป็นลำดับ คือ มีการเข้าถึงที่ค่อยๆ เปลี่ยนจากภาวะสาธารณณะภายนอกเป็นภาวะกึ่งสาธารณณะภายใน และยังสะท้อนถึงการรักษาไว้ซึ่งสิ่งที่มีอยู่แต่เดิมในสภาพแวดล้อมที่ตั้ง ส่วนลักษณะของศาลากลางหนที่ใช้ดินเสารองรับเสาของอาคารแสดงความสัมพันธ์ของรูปแบบอาคารกับอิทธิพลทางภูมิศาสตร์และสภาพภูมิอากาศของคาบสมุทรมหานครที่เป็นพื้นที่ลุ่มน้ำ ลักษณะดินส่วนใหญ่เป็นดินทรายที่สามารถรับน้ำหนักของศาลาได้โดยไม่ต้องฝังเสาลงดิน

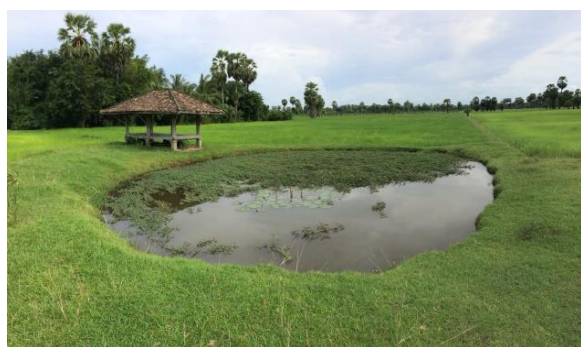
ศาลากลางทุ่งบ้านหนองวา ตำบลชะแล อำเภอสทิงพระ ตั้งอยู่ในทุ่งนา สามารถมองเห็น ธรรมชาติของท้องนาได้โดยรอบจากภายในศาลา

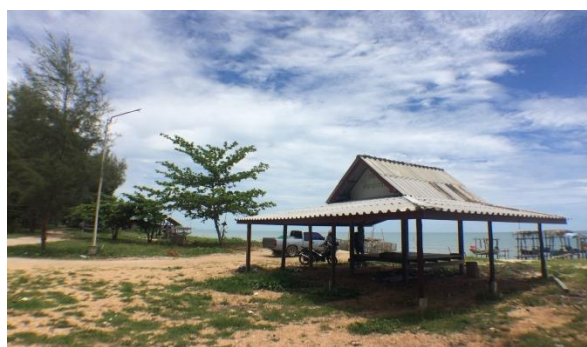
ภาพที่ 4.45 ศาลากลางหนที่ตั้งอยู่ในพื้นที่สิ่งแวดล้อมทางธรรมชาติ

ศาลาบางหอย ตำบลชิงโค อำเภอสทิงพระ ตั้งอยู่บนชายหาด สามารถมองเห็นหาดทราย และทะเลได้จากภายในศาลา

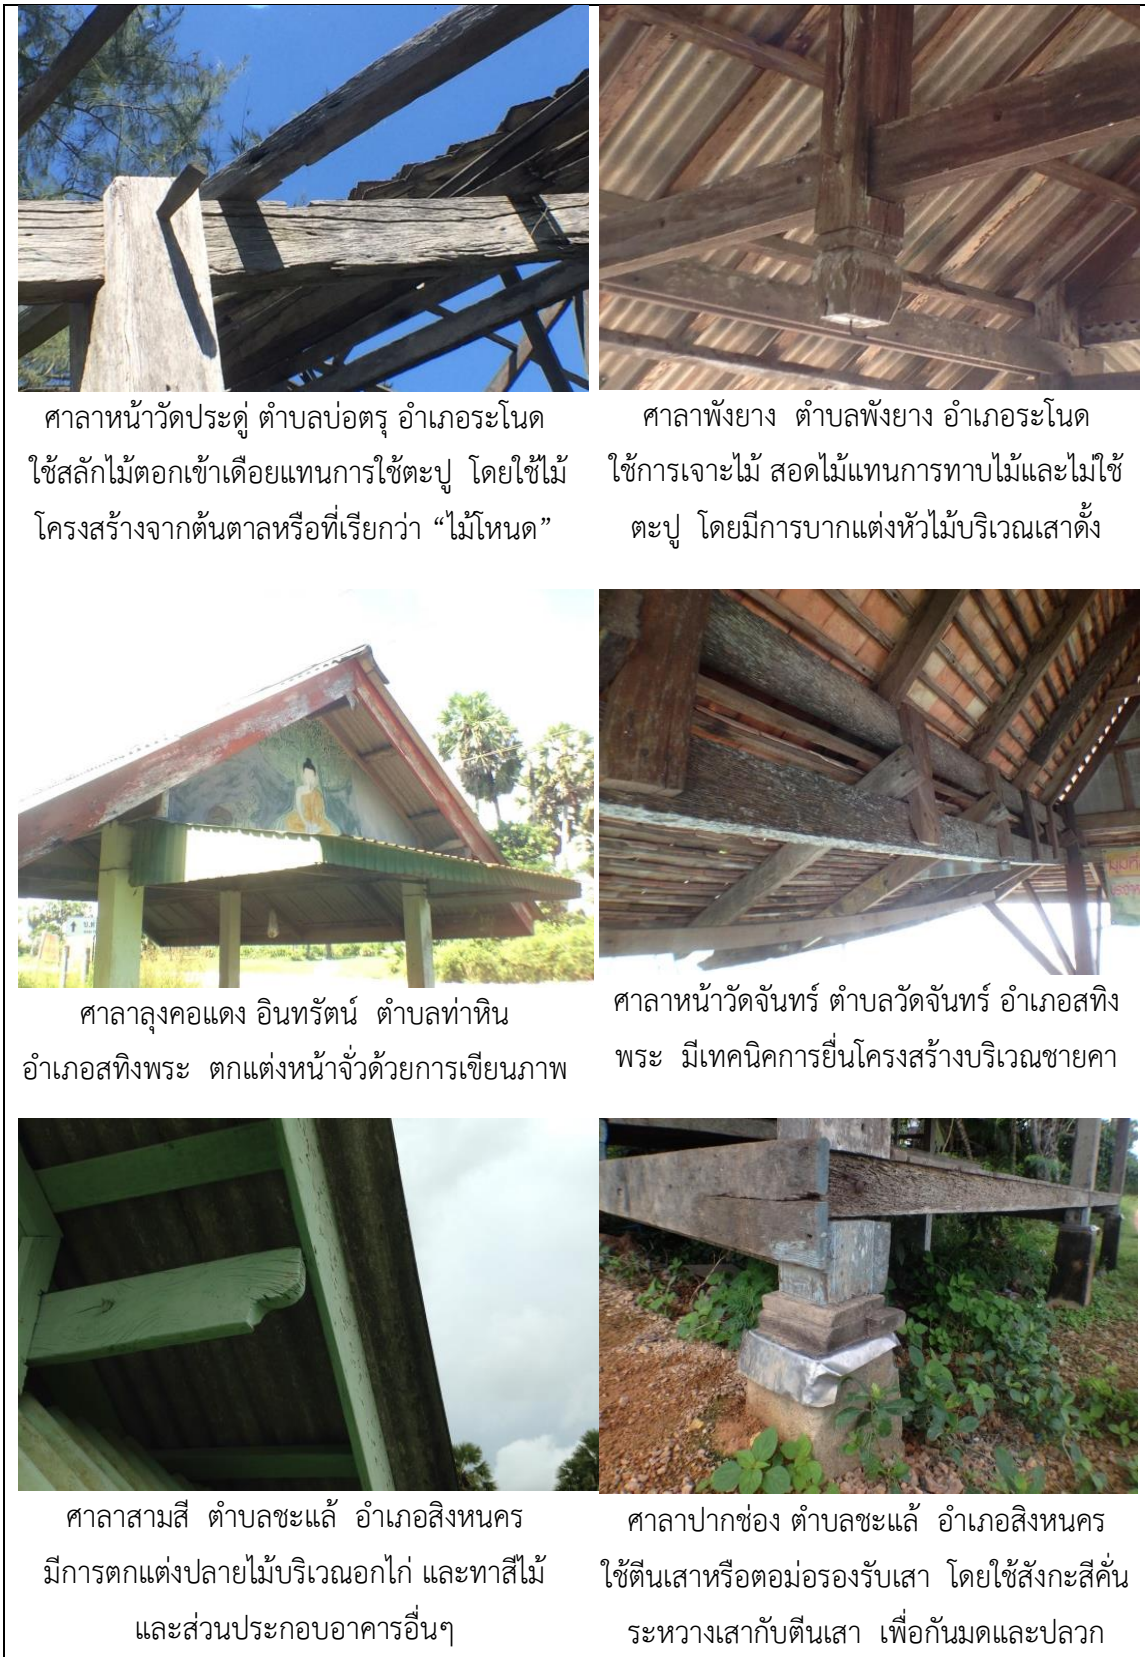
ภาพที่ 4.46 ลักษณะส่วนประกอบของศาลากลางหนที่สะท้อนภูมิปัญญาเชิงช่าง

คุณค่าจากการจัดพื้นที่ภายในศาลากลางหนดังกล่าวแสดงถึงความอ่อนน้อมถ่อมตนต่อผู้ที่นับถือหรือที่มีศักดิ์สูงกว่า ตลอดจนแสดงถึงการใช้ทรัพยากรที่ใช้ในการก่อสร้างที่สอดคล้องกับสภาพแวดล้อมในที่ตั้ง และเป็นการออกแบบและก่อสร้างที่สร้างสรรค์ และถ่ายทอดความรู้ เทคนิคหรือประสบการณ์กันมา รวมถึงการประยุกต์ใช้ระบบก่อสร้างและงานช่างฝีมือแบบดั้งเดิม

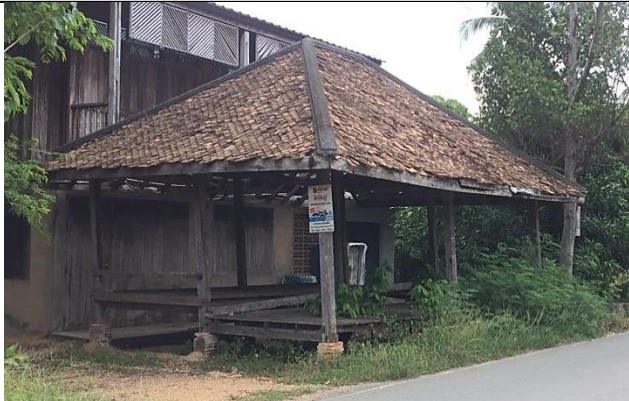
ที่	ชื่อศาลา	จุดเด่นที่สำคัญ	ภาพประกอบ
23	ศาลาสองหนวย ตำบลสิงห์หม้อ อำเภอสิงหนคร	-หลังคา กระเบื้องดินเผา -พื้น 2 ระดับ

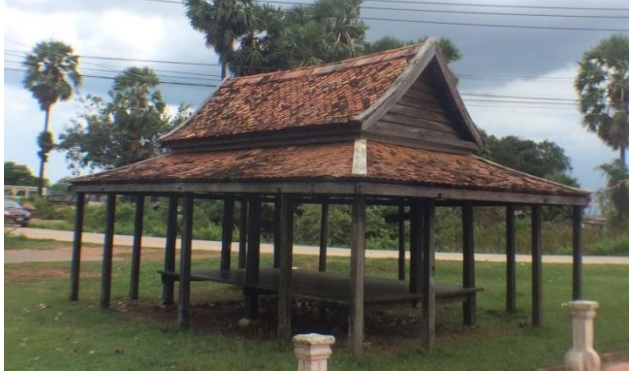
24	ศาลาลุงกลวง ตำบลสิงห์หม้อ อำเภอสิงหนคร	-พื้นก่อหิน -ผนังก่ออิฐดิน เผา -กั้นห้องภายใน	 
25	ศาลาทวดเขียว ตำบลสิงห์หม้อ อำเภอสิงหนคร	-หลังคา กระเบื้องดินเผา -ภายในมี ทางเดินโดยรอบ -ปูนลม

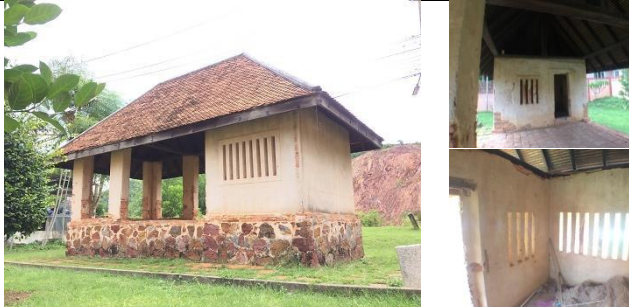
26	ศาลาจอม (ศาลาหลบเสีย) ตำบลสิงห์หม้อ อำเภอสิงหนคร	-หลังคา กระเบื้องดินเผา -พื้นก่อหิน -ผนังก่ออิฐดินเผา -กั้นห้องภายใน

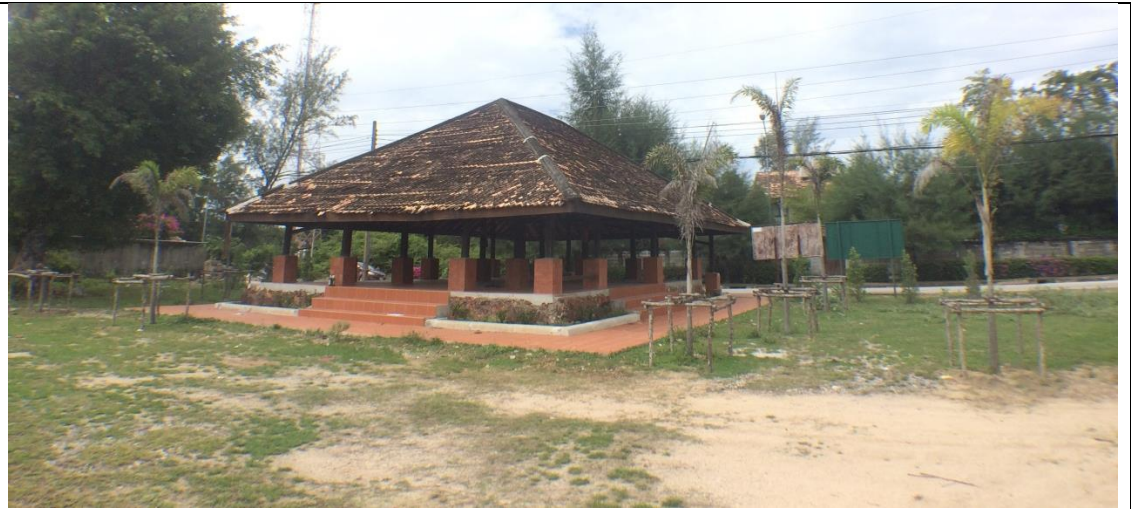
ศาลาทิดเปี้ย ตำบลชิงโค อำเภอสิงหนคร เป็นศาลาเก่าแก่อายุกว่า 120 ปี
โดย “ทิดเปี้ย” เป็นผู้บริจาคทุนในการก่อสร้าง

ปัจจุบันศาลาทิดเป็ยได้ถูกฟื้นฟูในปี พ.ศ. 2560 โดยเทศบาลเมืองสิงหนคร จากการสังเกตของผู้วิจัยเห็นว่ามีการปรับพื้นที่โดยรอบของอาคารจากพื้นดินเป็นเทพื้นคอนกรีตเสริมเหล็ก เพิ่มบันไดขึ้นบนศาลาจากเดิมด้านหน้าด้านเดียวเป็นบันไดทั้ง 4 ด้าน ปูพื้นศาลาด้วยกระเบื้องดินเผาทั้งภายในและภายนอกของอาคาร พอกเสาไม้ภายในอาคารบางส่วนเป็นคอนกรีตเสริมเหล็ก และการปรับปรุงภูมิทัศน์โดยรอบ ซึ่งส่วนใหญ่แล้วเป็นการปรับปรุงที่รักษารูปทรงเดิมของศาลาไว้ การปรับปรุงส่วนต่างๆ นอกจากเป็นการซ่อมแซมส่วนที่ชำรุดทรุดโทรมแล้ว ยังเป็นการเพิ่มความแข็งแรงให้กับโครงสร้างและส่วนประกอบของอาคาร และเพิ่มความสะดวกให้กับผู้ที่เข้ามาใช้สอยให้สอดคล้องกับการใช้งานในปัจจุบัน

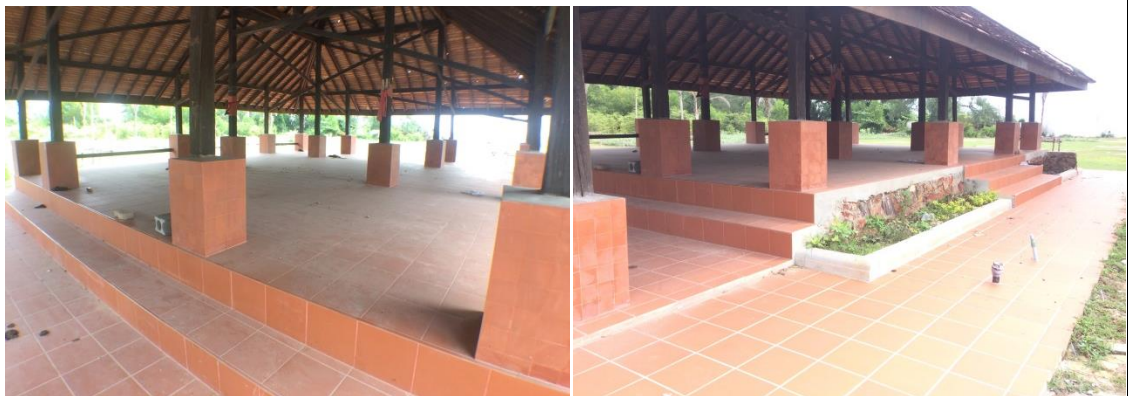
ศาลาทิดเปี้ยได้ถูกฟื้นฟูในปี พ.ศ. 2560 มีการปรับพื้นโดยรอบ เป็นพื้นคอนกรีตเสริมเหล็ก
เพิ่มบันไดขึ้นบนศาลาทั้ง 4 ด้าน ปูพื้นศาลาด้วยกระเบื้องดินเผาทั้งภายในและภายนอกของอาคาร

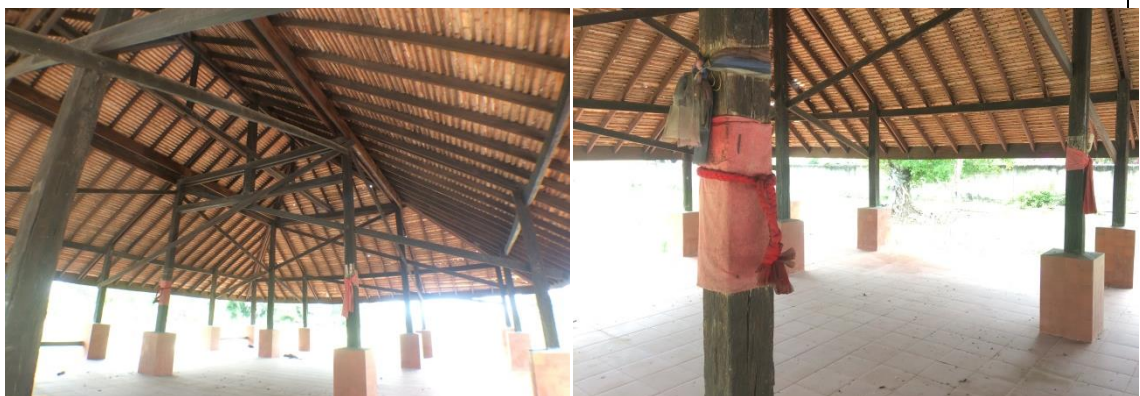
ลักษณะของศาลาทิดเปี้ยเป็นโครงสร้างไม้ โดยมีการใช้ไม้ตาลที่เป็นไม้ท้องถิ่นของคาบสมุทรมหานคร

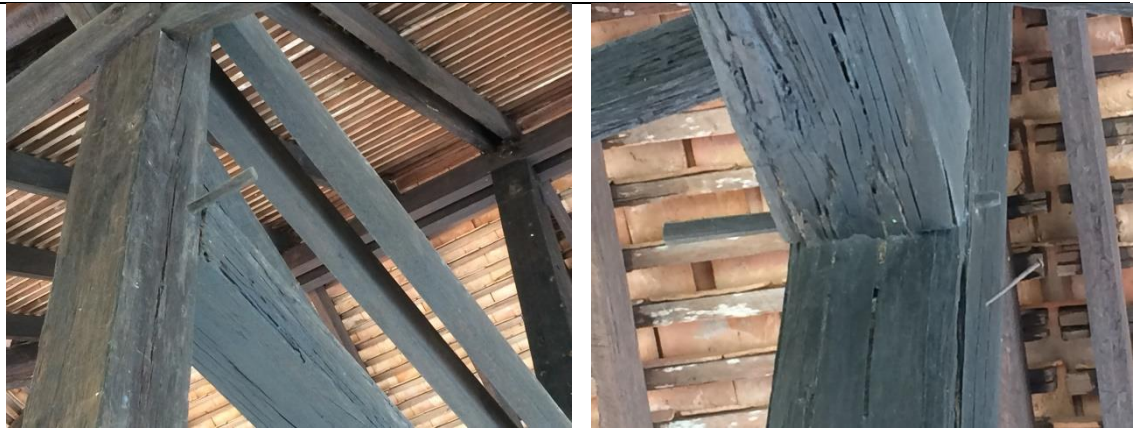
เทคนิคการก่อสร้างแบบโบราณที่ไม่ใช้ตะปู มีการเข้าไม้โดยการบาก เจาะ และใช้สลักเดือย ซึ่งแสดงถึงภูมิปัญญาเชิงช่างของผู้สร้าง

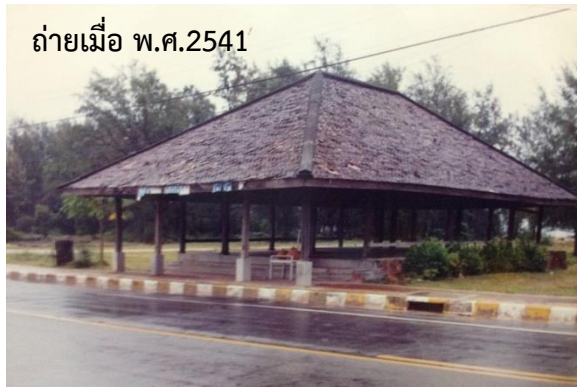
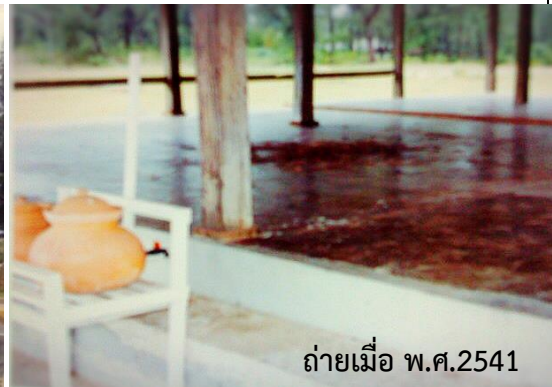
สภาพของศาลาทิดเป็ย พ.ศ. 2541 ภายในศาลาจะมีภาชนะใส่น้ำที่เรียกว่า “เพลิงหลา” เพื่อให้ผู้คนที่แวะมาพักผ่อนที่ศาลาได้ดื่มกิน

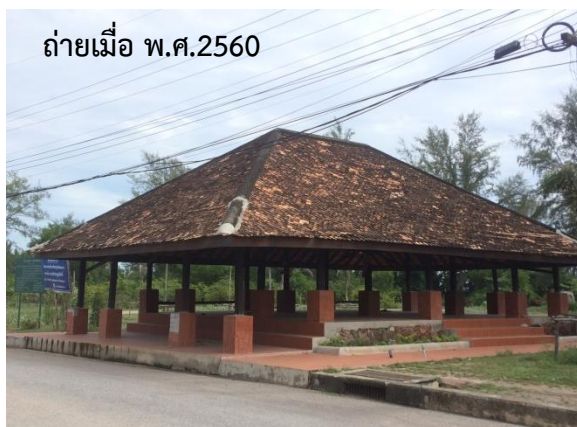
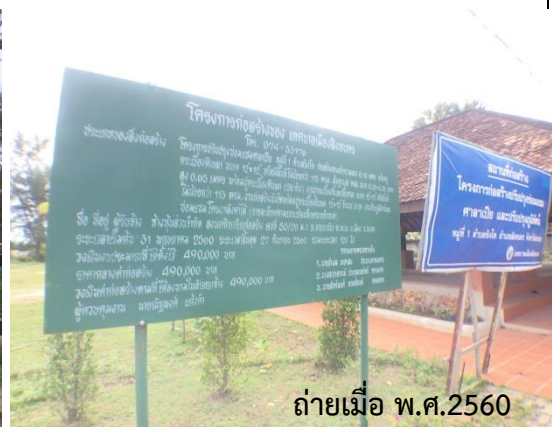
ภาพที่ 4.50 รายละเอียดศาลากลางหนตัวอย่างที่มีศักยภาพด้านทรัพยากรทางศิลปวัฒนธรรม

ลักษณะศาลาทิดเป็ย พ.ศ. 2560 ที่ได้รับการฟื้นฟูโดยเทศบาลเมืองสิงหนคร ซึ่งส่วนใหญ่เป็นการปรับปรุงส่วนฐานของอาคาร

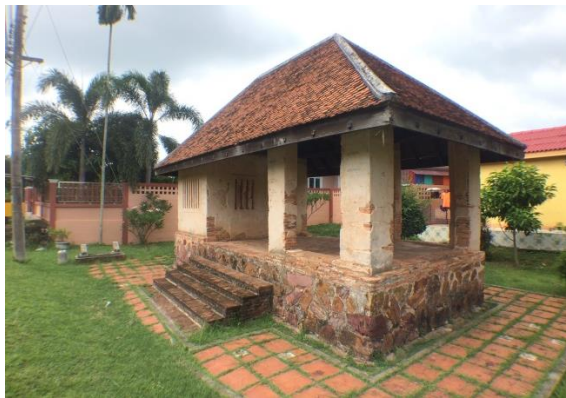
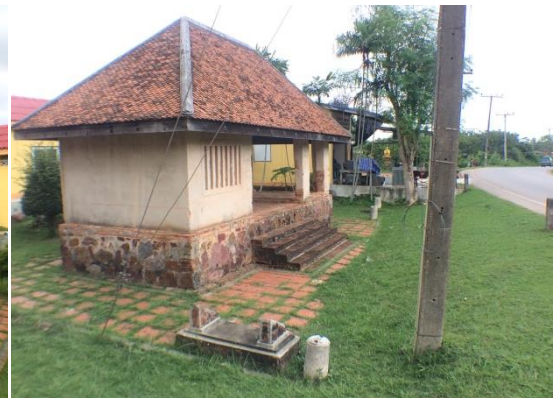
ปัจจุบันศาลาหลบเสื่อขึ้นทะเบียนเป็นโบราณสถานแห่งชาติ สันนิษฐานว่ามีอายุระหว่าง 172-202 ปี
ส่วนฐานก่อหิน เสาก่ออิฐดินเผา พื้นปูกระเบื้องดินเผา และหลังคาทรงปั้นหยาปูกระเบื้องดินเผา

ผู้ทรงคุณวุฒิทางวิชาชีพสถาปัตยกรรมจำนวน 2 ท่าน ได้กล่าวถึงคุณค่าด้านสุนทรียภาพและสิ่งแวดล้อมและด้านภูมิปัญญาเชิงช่างจากลักษณะของศาลาไว้สอดคล้องกันสรุปว่า ปัจจุบันแม้ลักษณะบริเวณโดยรอบศาลาเป็นพื้นที่โล่งว่างไม่มากนักแต่ยังคงองค์ประกอบความสัมพันธ์ของที่ว่างภายนอกกับภายในอาคาร แม้มีผนังกันเป็นห้องแต่ปล่อยโถงโถงถึงใต้หลังคาทำให้ถ่ายเทอากาศและความร้อนได้ดี ผู้ที่อยู่ภายในศาลาจะรู้สึกเย็นสบาย ส่วนโครงสร้างหลังคาที่เป็นไม้ ผนังและวัสดุผนังหลังคาเป็นกระเบื้องดินเผาซึ่งเป็นวัสดุตามลักษณะอาชีพและสิ่งแวดล้อมของท้องถิ่นก็ยิ่งทำให้อาคารเย็นสบาย โดยนักวิชาการด้านอนุรักษ์สถาปัตยกรรมพื้นถิ่นยังกล่าวถึงภูมิปัญญาทางเชิงช่างที่ปรากฏในลักษณะของศาลาหลบเสื่อสรุปได้ว่า ฐานของศาลาที่ก่อด้วยหินสะท้อนความเป็นช่างฝีมือของผู้สร้างที่ต้องใช้ทักษะและเทคนิควิธีการก่อสร้างเป็นอย่างมาก รวมถึงการยึดโครงสร้างไม้ที่ไม่ใช้ตะปูเป็นการเข้าไม้โดยการเจาะใช้สลักเดือยซึ่งเป็นภูมิปัญญาของช่างไทยในอดีต

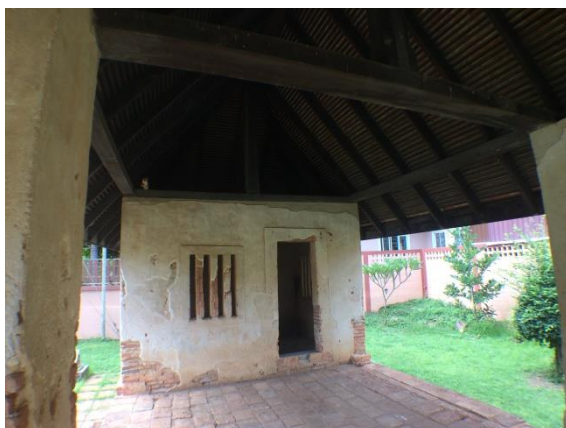
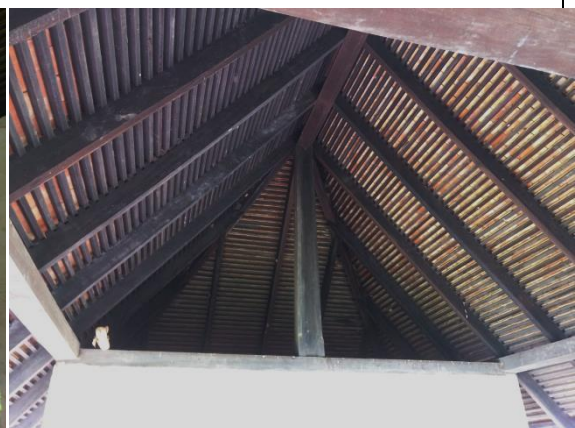
ภาพที่ 4.51 รายละเอียดศาลากลางหนตัวอย่างที่มีศักยภาพด้านทรัพยากรทางศิลปวัฒนธรรม

ภายในเป็นอาคารปล่อยโถงโล่งถึงใต้หลังคา
ทำให้ถ่ายเทอากาศและความร้อนได้ดี

โครงสร้างหลังคาเป็นไม้ ใช้การเข้าไม้โดยการ
เจาะใช้สลักเดือยซึ่งเป็นภูมิปัญญาช่างไทยในอดีต

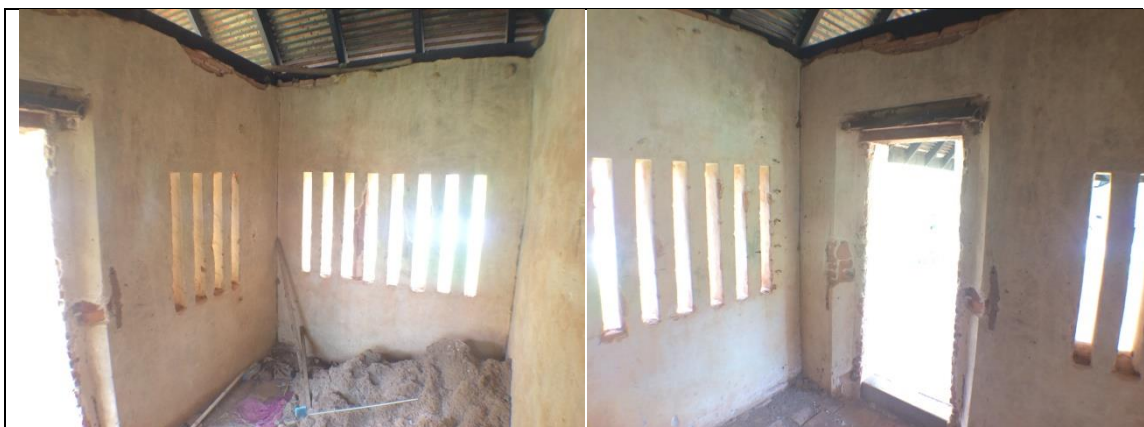
ภายในอาคารกันผนังเป็นห้อง เจาะช่องระบายอากาศและช่องประตู เพื่อให้ผู้มาพักค้างแรมในอดีตได้นอนและป้องกันอันตรายจากสัตว์ป่าโดยเฉพาะเสือที่มีมากในบริเวณนี้

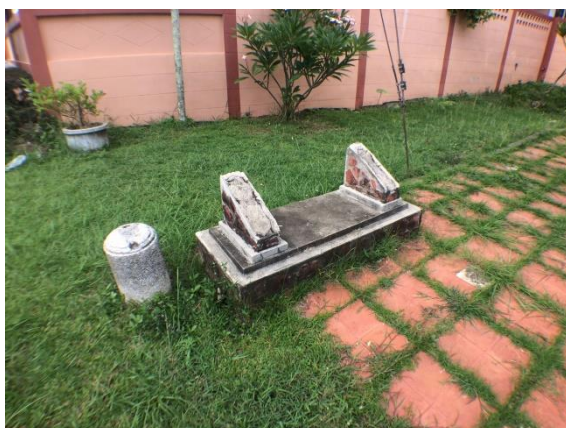
ป้ายแสดงประวัติของศาลาอยู่บริเวณด้านหน้า แต่มีความชำรุดเสียหาย

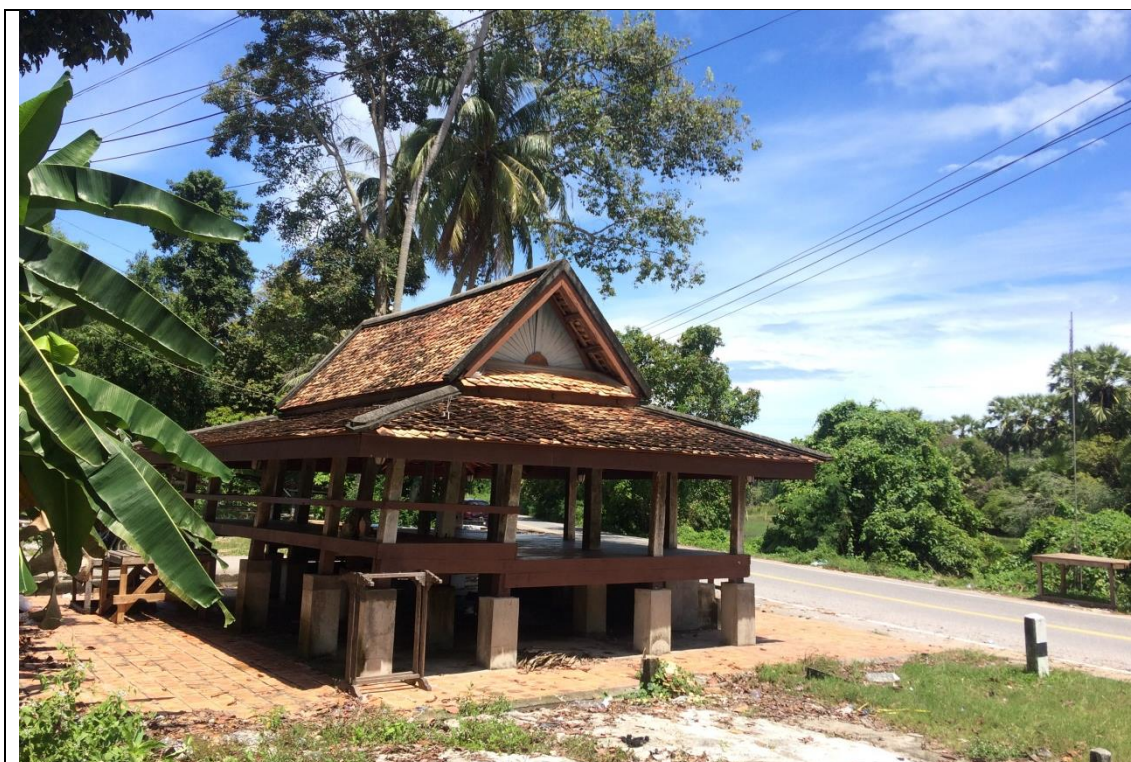
ภาพที่ 4.53 รายละเอียดศาลากลางหนตัวอย่างที่มีศักยภาพด้านทรัพยากรทางศิลปวัฒนธรรม

ศาลาเก่าบ่อ ตำบลชิงโค อำเภอสิงหนคร ตั้งอยู่ริมถนนบริเวณทางแยกบริเวณตลาดนัด เป็นศาลาที่เก่าแก่อายุกว่า 170 ปี โดยตาแสง-ยายนวล ปิสีตะโร เป็นผู้ริเริ่มสร้างขึ้น

อนุรักษ์สถาปัตยกรรมพื้นถิ่นยังกล่าวถึงลักษณะของศาลาเก่าบ่อเพิ่มเติมว่าสรุปได้ว่า การใช้เสาอาคารตั้งบนเสาตอม่อหรือที่ชาวบ้านเรียกว่า “ตีนเสา” การเป็นศาลาโครงสร้างและส่วนประกอบทางสถาปัตยกรรมเป็นไม้ ตลอดจนเทคนิคการก่อสร้างที่ไม่ใช้ตะปู รวมทั้งการตกแต่งหน้าจั่วเป็นลาย “จั่วพระอาทิตย์” และการใช้สี ล้วนเป็นสิ่งที่แสดงถึงลักษณะของสถาปัตยกรรมพื้นถิ่นที่มีคุณค่าแสดงถึงสุนทรียภาพทางอารมณ์ ทักษะฝีมือ และภูมิปัญญาเชิงช่างของผู้สร้าง จึงเป็นศาลาที่น่าศึกษาเรียนรู้ด้านการออกแบบก่อสร้างเป็นอย่างยิ่ง
