การฟื้นฟูศาลากลางหนเพื่อการท่องเที่ยวของคาบสมุทรสทิงพระ
The Rehabilitation of Local Pavilion (Salaklanghon)
for Tourism in Sathingphra Peninsula

A Thesis Submitted in Partial Fulfillment of the Requirements for the
Degree of Doctor of Philosophy in Environmental Management
Prince of Songkla University

Thesis Title	The Rehabilitation of Local Pavilion (Salaklanghon) for Tourism in Sathingphra Peninsula
Author	Mr.Karn Phiancharoen
Major Program	Environmental Management
Academic Year	2019

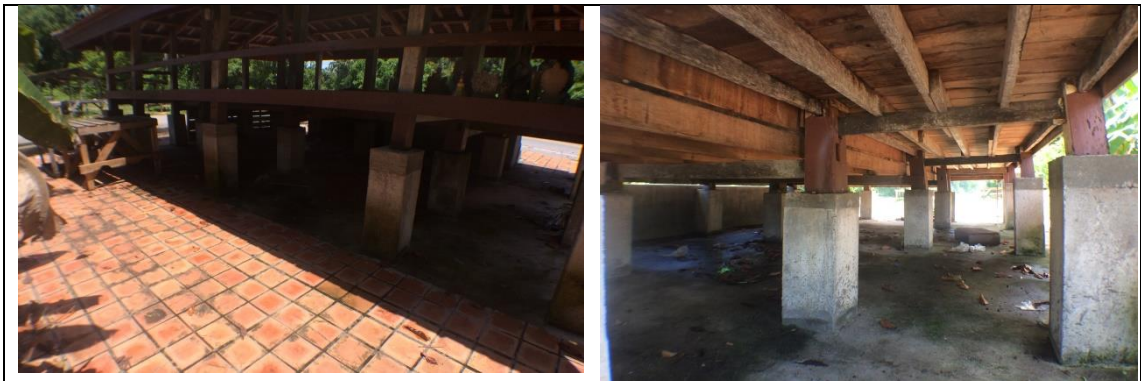
ศาลาเก่าบ่อได้ถูกฟื้นฟูในปี พ.ศ. 2561 โดยมีการปรับพื้นโดยรอบของอาคารเป็นพื้น ค.ส.ล. ปูด้วย กระเบื้องดินเผา ดัดยกลศาลาให้สูงกว่าถนน โดยทำเสาต่อม่อหรือที่ชาวบ้านเรียกว่า “ตีนเสา” ใหม่

ปัจจุบันศาลาเก่าบ่อมีการซ่อมแซมฟื้นฟูในลักษณะเดิม โดยผู้วิจัยสำรวจครั้งแรกเมื่อเดือนตุลาคม พ.ศ.2558 และได้มาสำรวจปรับปรุงข้อมูลเมื่อเดือนตุลาคม พ.ศ.2561 เนื่องจากพบว่ามี การฟื้นฟูศาลาให้มีสภาพสมบูรณ์ยิ่งขึ้น โดยจากการสังเกตพบว่าการดัดยกลานาที่ต่ำกว่าระดับถนนให้สูงขึ้น ทำบันไดขึ้นศาลา ทำตีนเสาคอนกรีตเสริมเหล็กใหม่ ปรับปรุงซ่อมแซมส่วนประกอบอาคารที่ชำรุดทรุดโทรมตามรูปแบบลักษณะเดิมและทาสีอาคาร ทำพื้นคอนกรีตเสริมเหล็กปูกระเบื้องดินเผาโดยรอบอาคาร และรื้อสิ่งปลูกสร้างร้านค้าที่อยู่ข้างๆ ศาลาเก่าบ่อออกทำให้ศาลามีความสง่าสวยงามยิ่งขึ้น ส่วนภายในได้เพิ่มเติมระบบไฟฟ้าแสงสว่างเพื่อให้เหมาะกับการใช้งานของผู้คนในปัจจุบัน

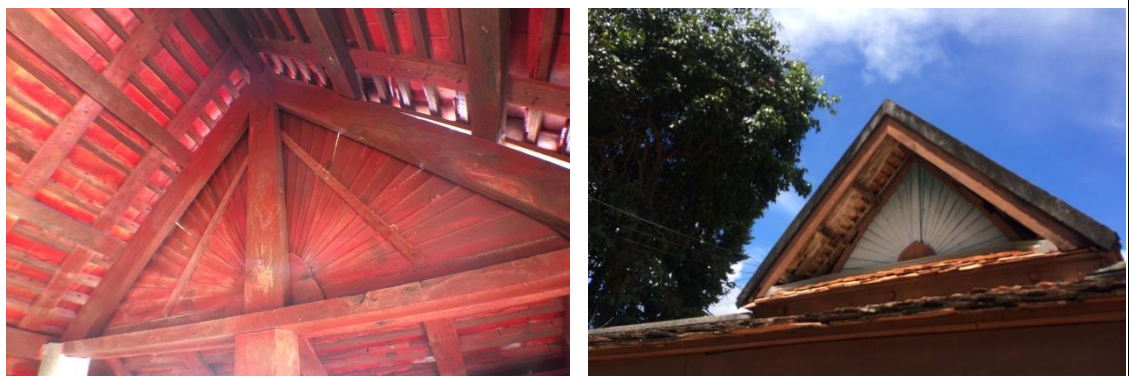
ภาพที่ 4.54 รายละเอียดศาลากลางหนตัวอย่างที่มีศักยภาพด้านทรัพยากรทางศิลปวัฒนธรรม

หน้าจั่วตกแต่งเป็นลาย “จั่วพระอาทิตย์” ทักชะฝีมือ แสดงถึงสุนทรียภาพและ ภูมิปัญญาเชิงช่างของผู้สร้างได้ดี

อนุรักษ์สถาปัตยกรรมพื้นถิ่นยังกล่าวถึงลักษณะของศาลาเก่าบ่อเพิ่มเติมว่าสรุปได้ว่า การใช้เสาอาคารตั้งบนเสาตอม่อหรือที่ชาวบ้านเรียกว่า “ตีนเสา” การเป็นศาลาโครงสร้างและส่วนประกอบทางสถาปัตยกรรมเป็นไม้ ตลอดจนเทคนิคการก่อสร้างที่ไม่ใช้ตะปู รวมทั้งการตกแต่งหน้าจั่วเป็นลาย “จั่วพระอาทิตย์” และการใช้สี ล้วนเป็นสิ่งที่แสดงถึงลักษณะของสถาปัตยกรรมพื้นถิ่นที่มีคุณค่าแสดงถึงสุนทรียภาพทางอารมณ์ ทักษะฝีมือ และภูมิปัญญาเชิงช่างของผู้สร้าง จึงเป็นศาลาที่น่าศึกษาเรียนรู้ด้านการออกแบบก่อสร้างเป็นอย่างยิ่ง

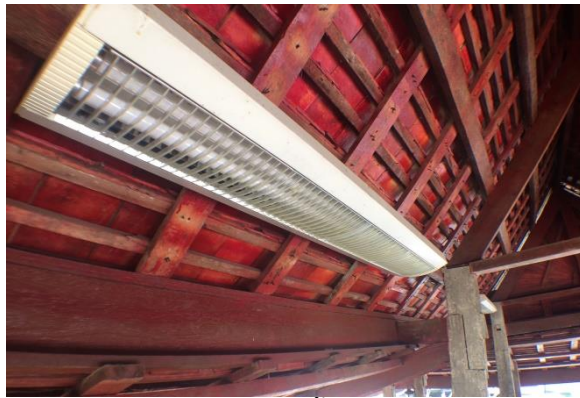
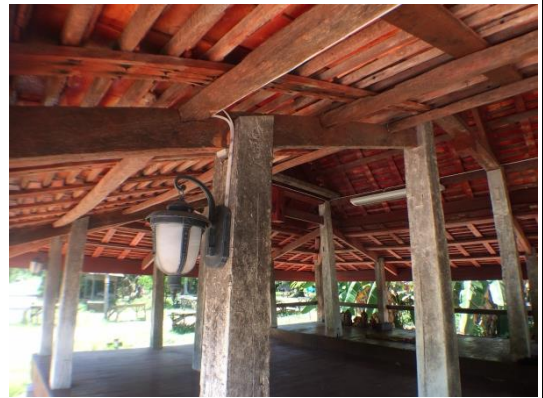
การฟื้นฟูศาลาในปี พ.ศ. 2561 ได้เพิ่มเติมระบบไฟฟ้าแสงสว่าง
เพื่อให้เหมาะกับการใช้งานในปัจจุบัน

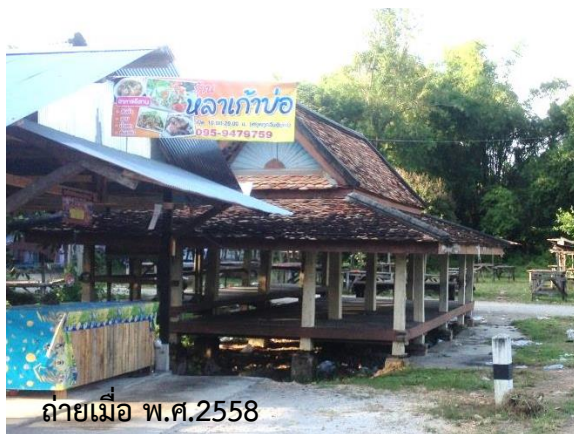
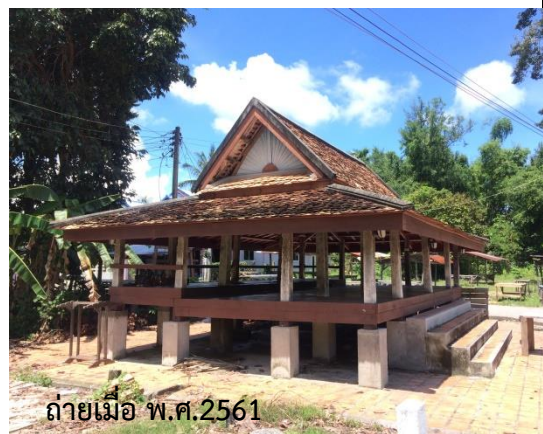
ภาพที่ 4.55 รายละเอียดศาลากลางหนตัวอย่างที่มีศักยภาพด้านทรัพยากรทางศิลปวัฒนธรรม

ลักษณะและบริเวณของศาลาเก้าบ่อก่อนมีการฟื้นฟูเมื่อ พ.ศ.2558 กับหลังการฟื้นฟู เมื่อ พ.ศ.2561
จะมีการนำร้านค้าด้านข้างศาลาออก เป็นการเพิ่มมุมมองให้ศาลาเห็นชัดเจนมากยิ่งขึ้น

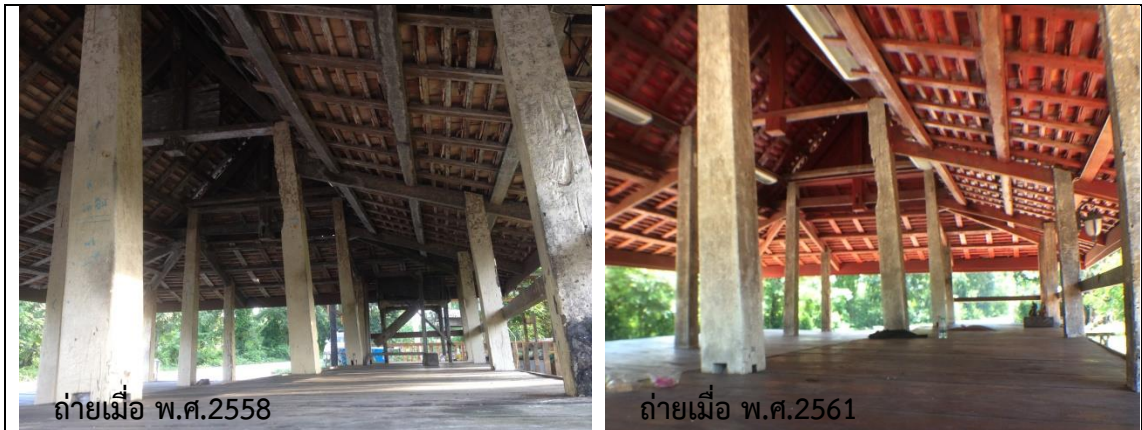
ลักษณะภายในของศาลาเก่าบ่อก่อนมีการฟื้นฟูเมื่อ พ.ศ.2558 กับหลังการฟื้นฟู เมื่อ พ.ศ.2561 จะมีการทาสีโครงสร้างหลังคาไม้เป็นสีแดง โดยรักษาลักษณะและเทคนิคการก่อสร้าง ที่เป็นภูมิปัญญาทางเชิงช่างแบบเดิมไว้

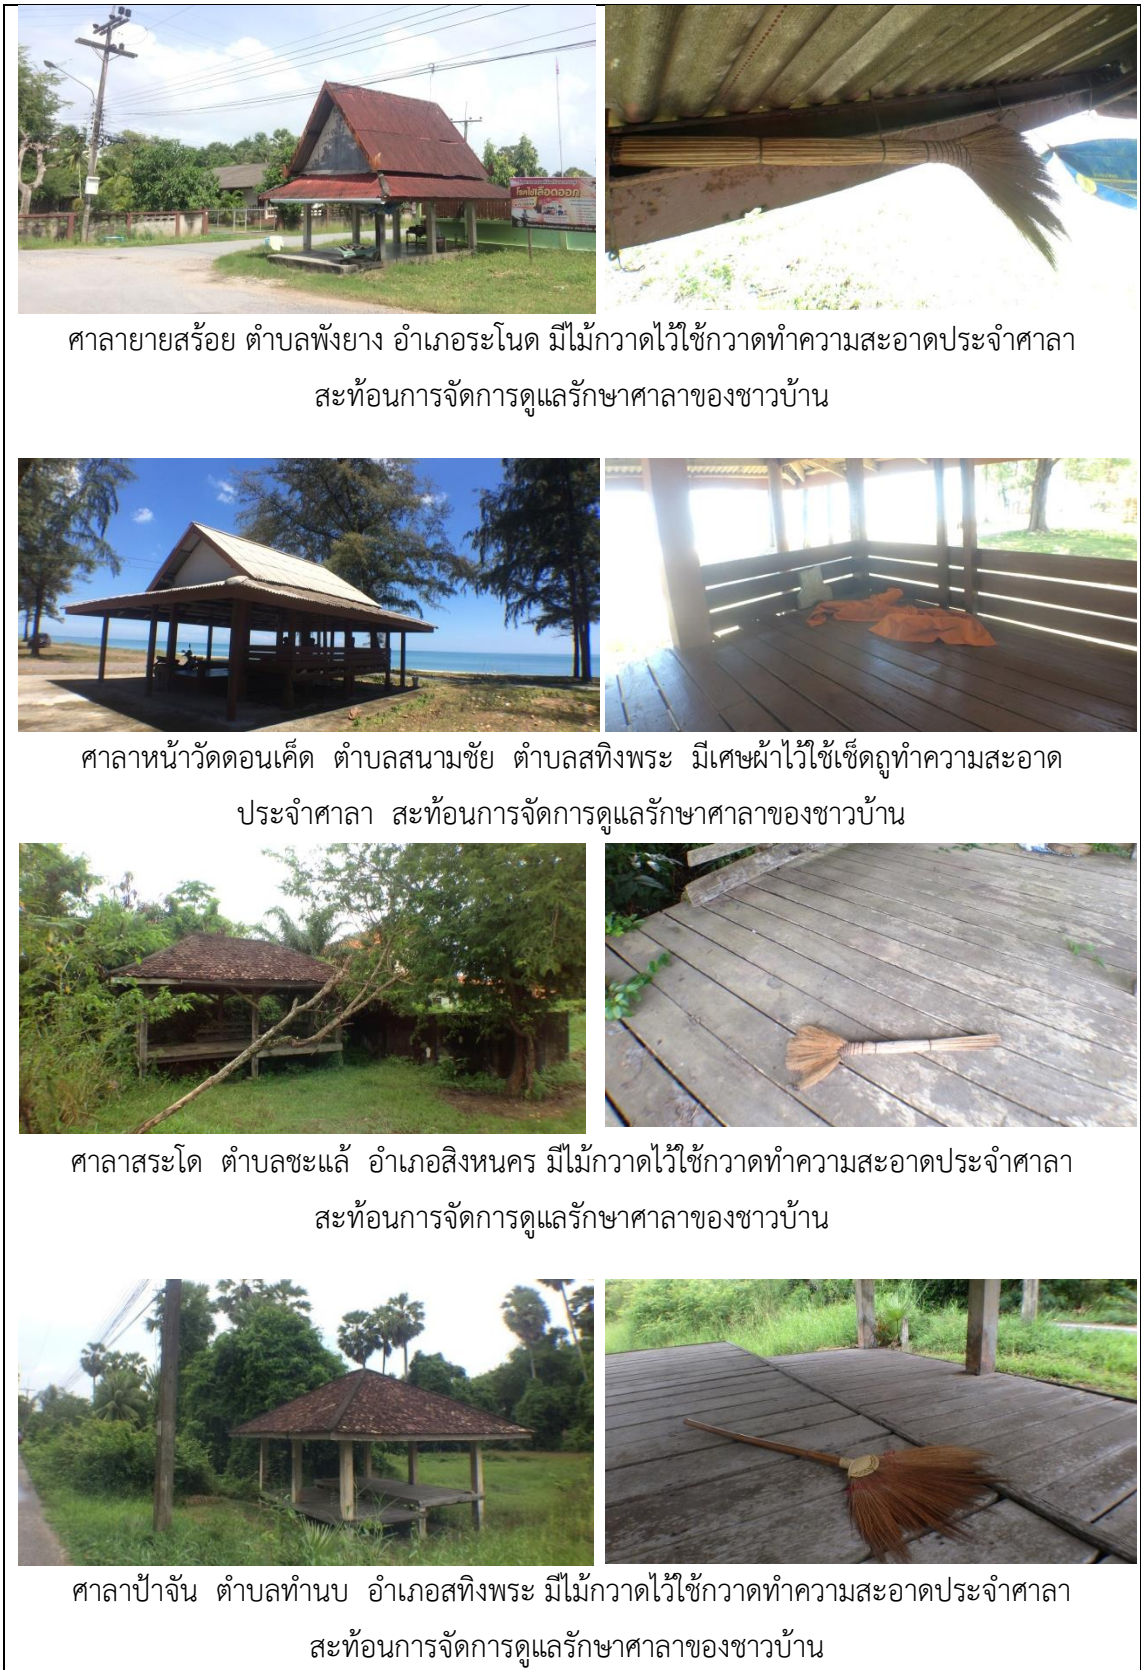
ภาพที่ 4.68 ศาลากลางหนที่มีไม้กวาดหรือเศษผ้าอยู่ในศาลา
