การศึกษาการเปลี่ยนแปลงแนวชายฝั่งและติดตามการแก้ปัญหาการกัดเซาะชายฝั่ง
โดยใช้ข้อมูลภูมิสารสนเทศ บริเวณลุ่มน้ำปากพนัง จังหวัดนครศรีธรรมราช
**A Study on Shoreline Change and Monitoring of Coastal Erosion Solving Using
Geo-informatics in Pak Phanang Basin, Nakhon Si Thammarat Province**

วิทยานิพนธ์นี้เป็นส่วนหนึ่งของการศึกษาตามหลักสูตรปริญญา
วิทยาศาสตรมหาบัณฑิต สาขาวิชาการจัดการสิ่งแวดล้อม
มหาวิทยาลัยสงขลานครินทร์

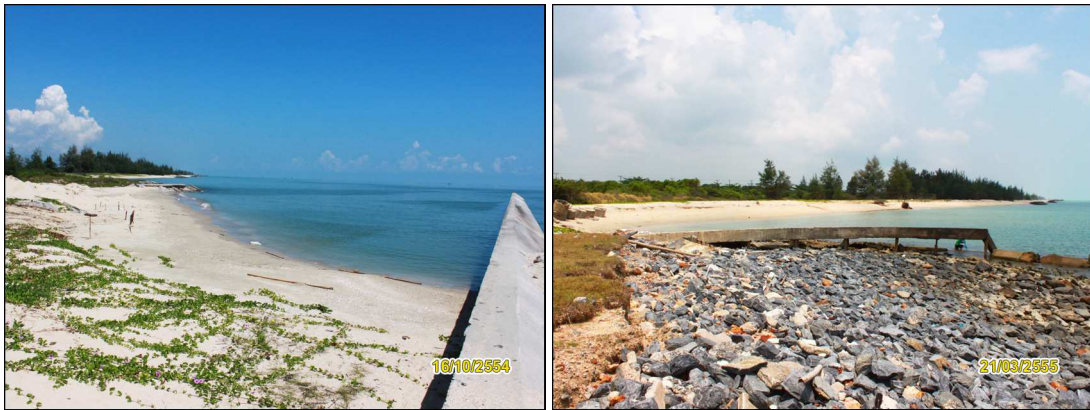
รูปที่ 3-9 สภาพชายฝั่งด้านเหนือ เขื่อนกันทรายปากคลองพังกาด บ้านบ่อคณทิ

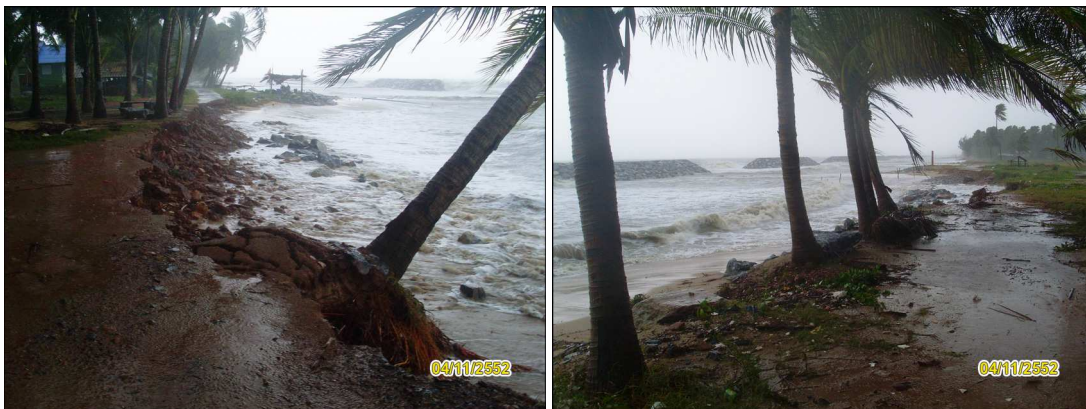
รูปที่ 3-27 อิทธิพลจากลมมรสุมตะวันออกเฉียงเหนือ ส่งผลกระทบต่อชายฝั่งบ้านหัวทรง

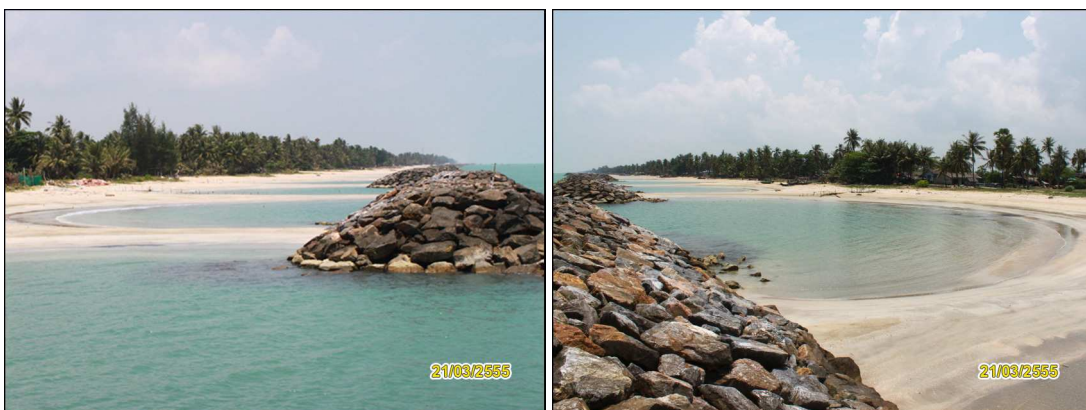
รูปที่ 3-29 ชายฝั่งตำบลเกาะเพชร มีลักษณะเว้าลึกแบบพระจันทร์เสี้ยวตลอดแนว

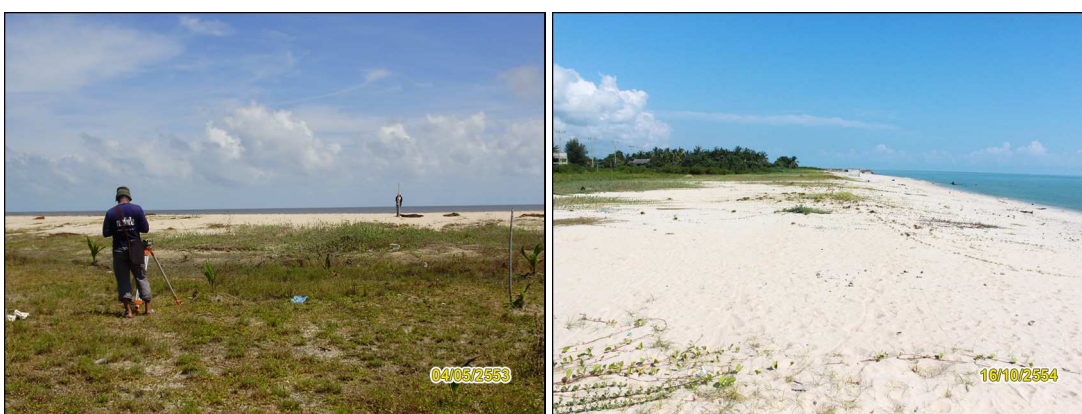
ชายหาดบริเวณด้านใต้คลองระบายน้ำหน้าโกฏิ บ้านหน้าโกฏิ หมู่ที่ 10 ตำบลขนานนาก อำเภอบางแพ พื้นที่ด้านเหนือของแนวสำรวจ พบโครงสร้างเขื่อนปากคลองระบายน้ำหน้าโกฏิ แต่พื้นที่ด้านตะวันออกของแนวสำรวจ เป็นทะเลเปิดโล่ง ไม่มีเกาะหรือก้าง และไม่มีโครงสร้างวิศวกรรมชายฝั่ง การสำรวจจากแนวถนนทางหลวงหมายเลข 4013 ระยะทาง 0-65 เมตร มีลักษณะเป็นที่ลุ่มหลังหาด ชายหาดตั้งแต่ระยะทางประมาณ 65-90 เมตร มีการพัดพาทรายมาสะสมตัวในลักษณะเป็นเนินทราย และชายหาดตั้งแต่ระยะทางประมาณ 90 เมตร มีลักษณะทอดยาวลงไปในทะเล ระยะทางจากแนวรอยต่อลงไปประมาณ 1 กิโลเมตร พื้นที่องทะเลมีความลึกไม่เกิน 4 เมตร ชายหาดมีความลาดชันต่ำ ตะกอนชายฝั่งส่วนใหญ่เป็นเม็ดทรายค่อนข้างละเอียด (รูปที่ 3-52 ถึง รูปที่ 3-53)

รูปที่ 3-53 สภาพแนวสำรวจบริเวณด้านใต้คลองหน้าโกฏิ ตำบลขนานนาก อำเภอบางแพ

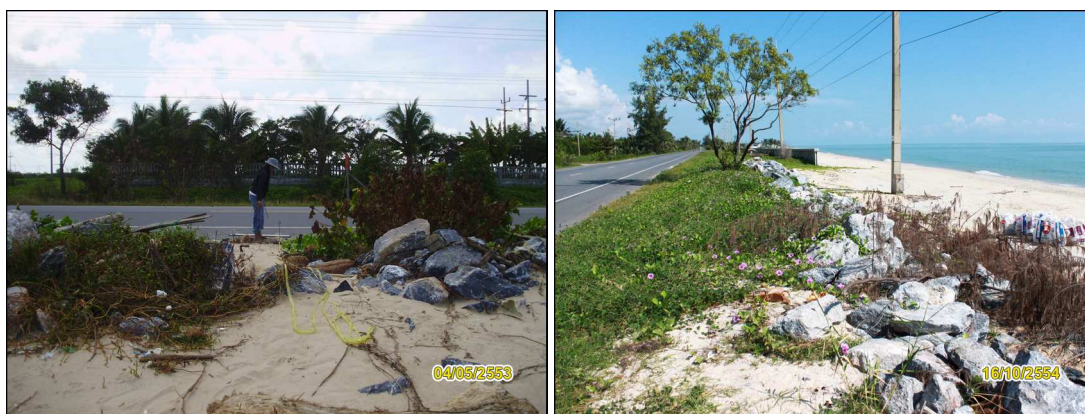
ชายหาดบริเวณบ้านหน้าโกฏิ หมู่ที่ 10 ตำบลขนานนาก อำเภopakพนัง แนวการสำรวจอยู่ระหว่างกำแพงกันคลื่นแบบเข็มพืด พื้นที่ด้านเหนือและด้านตะวันออกบริเวณแนวสำรวจเป็นทะเลเปิดโล่ง ไม่มีเกาะหรือก้าง และไม่มีโครงสร้างวิศวกรรมชายฝั่ง ส่วนพื้นที่ด้านใต้แนวสำรวจ มีโครงสร้างคันดักตะกอน รอดักทรายรูปตัวที และเขื่อนกันคลื่นนอกชายฝั่ง การสำรวจจากแนวถนนทางหลวงหมายเลข 4013 พบว่า ชายหาดแคบ ความกว้างไม่เกิน 20 เมตร มีลักษณะทอดยาวลงไปทะเล ระยะทางจากแนวรอยต่อลงไปประมาณ 1 กิโลเมตร พื้นที่ท้องทะเลมีความลึกไม่เกิน 4 เมตร ชายหาดมีความลาดชันต่ำ ตะกอนชายฝั่งส่วนใหญ่เป็นเม็ดทรายค่อนข้างละเอียด ปนอยู่กับดินเหนียว บริเวณนี้เคยเป็นที่ราบน้ำขึ้นถึง พบร่องรอยการกัดเซาะ (รูปที่ 3-54 ถึง รูปที่ 3-55)

รูปที่ 3-55 สภาพแนวสำรวจบริเวณบ้านหน้าโกฏิ ตำบลขนานนาก อำเภopakพนัง

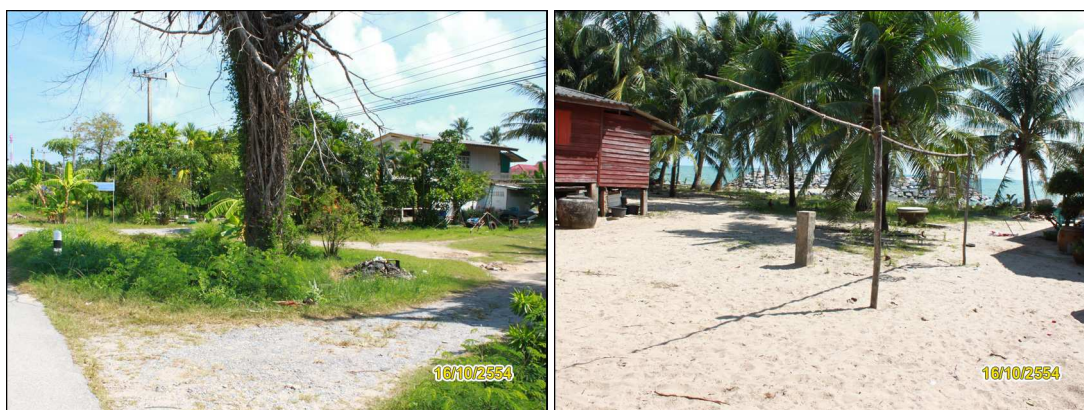
ชายหาดบริเวณบ้านหนองมนต์ หมู่ที่ 6 ตำบลเกาะเพชร อำเภอหัวไทร พื้นที่ด้านเหนือ ด้านตะวันออก และด้านใต้บริเวณแนวสำรวจ เคยเป็นทะเลเปิดโล่ง แต่ปัจจุบันมีโครงสร้างเขื่อนกันคลื่นนอกชายฝั่งตลอดแนว การสำรวจจากแนวถนนทางหลวงหมายเลข 4013 ตั้งแต่ระยะทาง 0-50 เมตร มีลักษณะเป็นที่ลุ่มหลังหาด และพื้นที่ส่วนนี้มีการก่อสร้างบ้านเรือน เพื่อเป็นที่อยู่อาศัยของชาวชุมชนบ้านหนองมนต์ จนถึงระยะทางประมาณ 80 เมตร พบแนวหินทิ้งป้องกันคลื่น ที่ระยะทางประมาณ 95 เมตร พบร่องรอยการกัดเซาะบริเวณสันทราย หาดทรายที่ระยะทางประมาณ 100 เมตร มีลักษณะทอดยาวลงสู่ทะเล จนถึงระยะทางประมาณ 135 เมตร พบสันดอนทรายใต้ทะเล ที่เกิดจากการเคลื่อนตัวของทรายมาจากบริเวณสันทราย ระยะทางจากแนวรอยต่อลงไปประมาณ 1 กิโลเมตร พื้นที่ท้องทะเลมีความลึกไม่เกิน 4.5 เมตร ชายหาดมีความลาดชันต่ำ ตะกอนชายฝั่งส่วนใหญ่เป็นเม็ดทรายค่อนข้างละเอียด (รูปที่ 3-56 และ รูปที่ 3-57)

รูปที่ 3-57 สภาพแนวสำรวจบริเวณบ้านหนองมนต์ ตำบลเกาะเพชร อำเภอหัวไทร

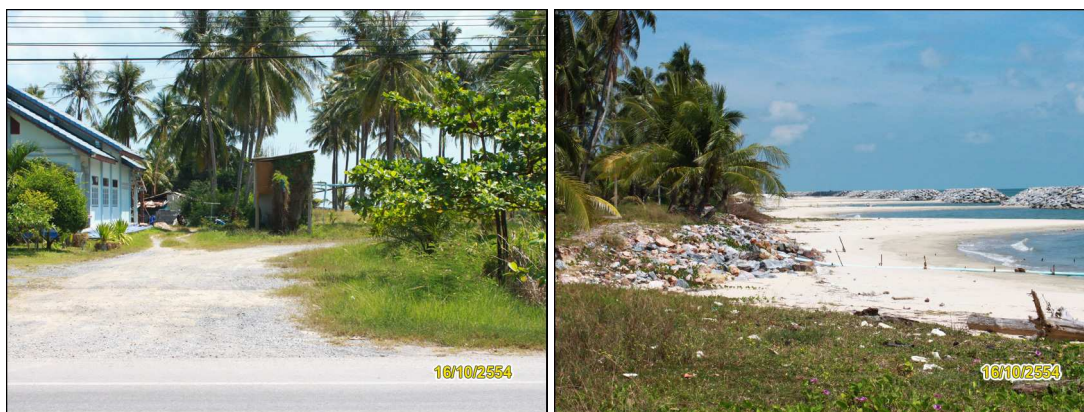
ชายหาดบริเวณบ้านหัวอ้ายเต่า หมู่ที่ 9 ตำบลเกาะเพชร อำเภอหัวไทร พื้นที่ด้านเหนือ ด้านตะวันออก และด้านใต้บริเวณแนวสำรวจ เคยเป็นทะเลเปิดโล่ง แต่ปัจจุบันมีโครงสร้างเขื่อนกันคลื่นนอกชายฝั่งตลอดแนว แนวการสำรวจอยู่ระหว่างเขื่อนกันคลื่นนอกชายฝั่ง 2 ตัว การสำรวจจากแนวดนทางหลวงหมายเลข 4013 ตั้งแต่ระยะทาง 0-60 เมตร มีลักษณะเป็นพื้นที่ลุ่มและถัดมาจนถึงระยะทางประมาณ 125 เมตร เป็นพื้นที่หาดทรายเดิม มีการก่อสร้างบ้านเรือนเพื่อเป็นที่อยู่อาศัยของชาวชุมชนบ้านหัวอ้ายเต่า และยังพบทุ่งหญ้าเลี้ยงสัตว์ พื้นที่ว่างสลับกับแนวต้นมะพร้าว ระยะทางที่ 125-135 เมตร พบแนวดนเนินขยิบชายฝั่ง ทำให้การแสดงภาพตัดขวางชายหาดในช่วงระยะทางดังกล่าวมีระดับที่สูงกว่าหาดทรายเดิม และระยะทางที่ 135-140 เมตร มีการวางแนวหินทิ้งป้องกันคลื่นตามความลาดชันของสันทราย ถัดจากแนวหินทิ้ง พบหาดทราย มีความกว้างไม่เกิน 10 เมตร ลักษณะทอดยาวลงสู่ทะเล ระยะทางจากแนวรอยต่อลงไปประมาณ 1 กิโลเมตร พื้นที่องทะเลมีความลึกไม่เกิน 4.5 เมตร ชายหาดมีความลาดชันต่ำ ตะกอนชายฝั่งส่วนใหญ่เป็นเม็ดทรายค่อนข้างละเอียด (รูปที่ 3-58 ถึง รูปที่ 3-59)

รูปที่ 3-59 สภาพแนวสำรวจบริเวณบ้านหัวอ้ายเต่า ตำบลเกาะเพชร อำเภอหัวไทร

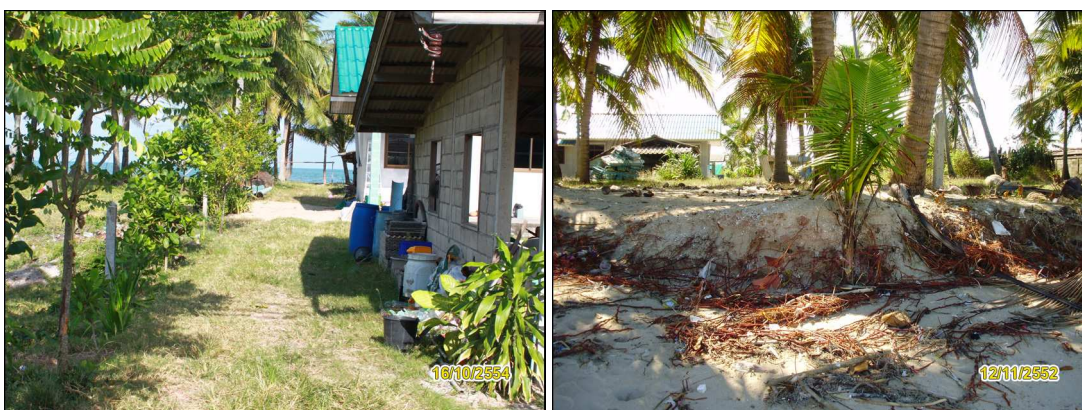
ชายหาดบริเวณบ้านเกาะยาว หมู่ที่ 8 ตำบลหน้าสตน อำเภอหัวไทร พื้นที่ด้านเหนือมีโครงสร้างเขื่อนกันคลื่นนอกชายฝั่ง และด้านตะวันออกบริเวณแนวสำรวจ เป็นทะเลเปิดโค้ง ไม่มีเกาะหรือกำบัง และไม่มีโครงสร้างวิศวกรรมชายฝั่ง การสำรวจจากแนวถนนทางหลวงหมายเลข 4013 ตั้งแต่ระยะทาง 0-50 เมตร มีลักษณะเป็นพื้นที่ลุ่ม และถัดมาจนถึงระยะทางประมาณ 80 เมตร เป็นพื้นที่หาดทรายเดิม มีการก่อสร้างบ้านเรือน เพื่อเป็นที่อยู่อาศัยของชาวชุมชนบ้านเกาะยาว และยังมีพื้นที่ว่างสลับกับแนวคันมะพร้าว ที่ระยะทาง 80-82 พบร่องรอยการกัดเซาะคันทรายมีความลาดชันอย่างเห็นได้ชัด หาดทรายบริเวณนี้มีความกว้างประมาณ 20 เมตร มีลักษณะทอดยาวลงสู่ทะเล จนถึงระยะทางประมาณ 110 เมตร พบสันดอนทรายใต้ทะเล ที่ระยะทางจากแนวร่องต่อลงไปประมาณ 1 กิโลเมตร พื้นที่ท้องทะเลมีความลึกไม่เกิน 4.5 เมตร ชายหาดมีความลาดชันต่ำ ตะกอนชายฝั่งส่วนใหญ่เป็นเม็ดทรายค่อนข้างละเอียด (รูปที่ 3-60 ถึง รูปที่ 3-61)

รูปที่ 3-61 สภาพแนวสำรวจบริเวณบ้านเกาะยาว ตำบลหน้าสตน อำเภอหัวไทร

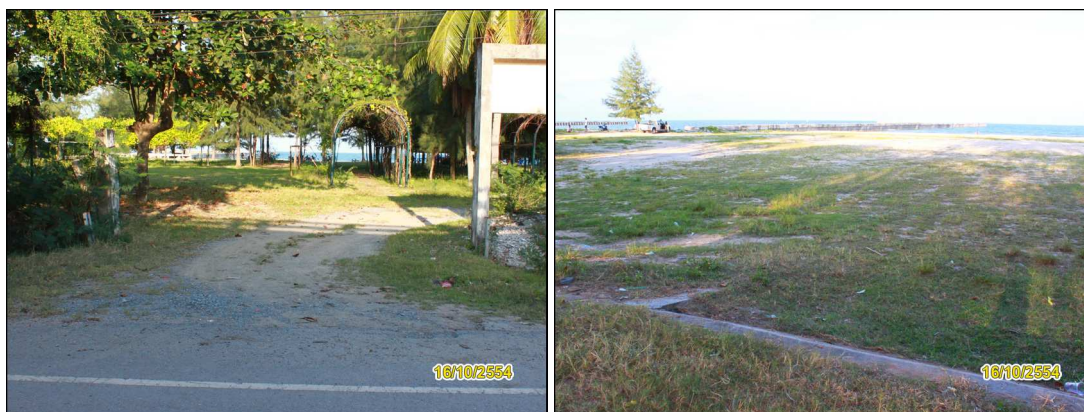
ชายหาดบริเวณด้านใต้คลองชะอวด-แพรกเมือง บ้านแพรกเมือง หมู่ที่ 9 ตำบลหน้าสตน อำเภอกหัวไทร พื้นที่ด้านเหนือบริเวณแนวสำรวจ มีโครงสร้างเขื่อนกันทรายและคลื่นปากคลองชะอวด-แพรกเมือง แต่พื้นที่ด้านตะวันออกของแนวสำรวจ เป็นทะเลเปิดโล่ง ไม่มีเกาะหรือกำบัง และไม่มีโครงสร้างวิศวกรรมชายฝั่ง การสำรวจจากแนวถนนทางหลวงหมายเลข 408 ระยะทาง 0-100 เมตร มีการปรับพื้นที่สร้างเป็นสวนหย่อม เพื่อเป็นสถานที่พักผ่อนหย่อนใจ และมีการสร้างถนนเพื่ออำนวยความสะดวก ถัดมาที่ระยะทางประมาณ 100-105 เมตร พบกำแพงคอนกรีตเดิม แนวสันฐานชายฝั่งจึงมีความลาดชัน แนวการสำรวจนี้วางตัวอยู่ด้านใต้ของเขื่อนกันทรายและคลื่นปากคลอง ชายหาดมีความกว้างมากประมาณ 85 เมตร เริ่มตั้งแต่ระยะทางที่ 105 เมตร มีการพัดพาทรายมาสะสมตัวในลักษณะเป็นเนินทราย หาดทรายตั้งแต่ระยะทางที่ 155 เมตร มีลักษณะลาดลงสู่ทะเล พบสันดอนทรายใต้ทะเลในแนวการสำรวจ ระยะทางจากแนวรอยต่อลงไปประมาณ 1 กิโลเมตร พื้นที่องทะเลมีความลึกไม่เกิน 4.5 เมตร ชายหาดมีความลาดชันต่ำ ตะกอนชายฝั่งส่วนใหญ่เป็นเม็ดทรายค่อนข้างละเอียด (รูปที่ 3-62 ถึง รูปที่ 3-63)

รูปที่ 3-63 สภาพแนวสำรวจบริเวณด้านใต้คลองชะอวด-แพรกเมือง ตำบลหน้าสตน อำเภอกหัวไทร

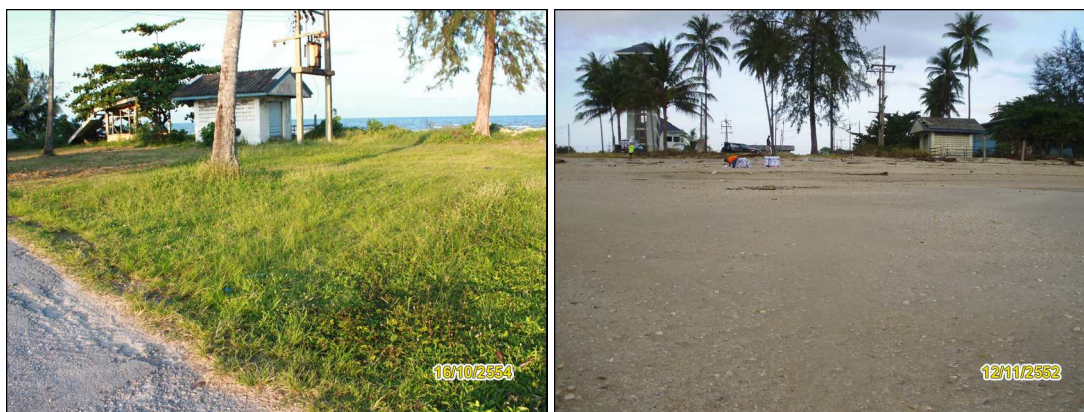
ชายหาดบริเวณด้านเหนือคลองระบายน้ำปากกระวะ บ้านปากกระวะ หมู่ที่ 5 ตำบลหน้าสตน อำเภอกหัวไทร พื้นที่ด้านเหนือแนวสำรวจ เป็นทะเลเปิดโล่ง ไม่มีเกาะหรือก้าง และไม่มีโครงสร้างวิศวกรรมชายฝั่ง พื้นที่ด้านใต้แนวสำรวจ มีโครงสร้างเขื่อนกันทรายปากคลองระบายน้ำปากกระวะ การสำรวจจากแนวถนนภายในของโรงเรียนวัดปากกระวะ ถึงประตูระบายน้ำปากกระวะ ระยะทาง 0-25 เมตร มีลักษณะเป็นพื้นที่ว่าง อยู่ในเขตประตูระบายน้ำของกรมชลประทาน และตั้งแต่ระยะทางที่ 25 เมตร หาดทรายมีลักษณะลาดลงสู่ทะเล และหาดมีความกว้างประมาณ 40 เมตร ลึกลงชายหาดในช่วงระยะที่ 30-40 เมตร มีลักษณะเว้าลึกลงไป เนื่องจากขณะทำการสำรวจพื้นที่ดังกล่าวมีการขุดทรายออก เพื่อนำไปใช้ประโยชน์ แต่ปัจจุบันสันฐานชายหาดบริเวณนี้ได้รับอิทธิพลจากทิศทางการระบายน้ำออกจากคลองปากกระวะ ส่งผลให้เกิดการเปลี่ยนแปลงมากระยะทางจากแนวรอยต่อลงไปประมาณ 1 กิโลเมตร พื้นที่ท้องทะเลมีความลึกไม่เกิน 4.5 เมตร ชายหาดมีความลาดชันต่ำ และตะกอนชายฝั่งส่วนใหญ่เป็นเม็ดทรายค่อนข้างละเอียด (รูปที่ 3-66 ถึงรูปที่ 3-67)

รูปที่ 3-67 สภาพแนวสำรวจบริเวณด้านเหนือคลองปากกระวะ ตำบลหน้าสตน อำเภอกหัวไทร
